# Asbestinventarisatetest

Sint-Amandsesteenweg 259, 2880 Bornem

Attestnummer : 20260824-000225.000

# Zone 1: Handelspand

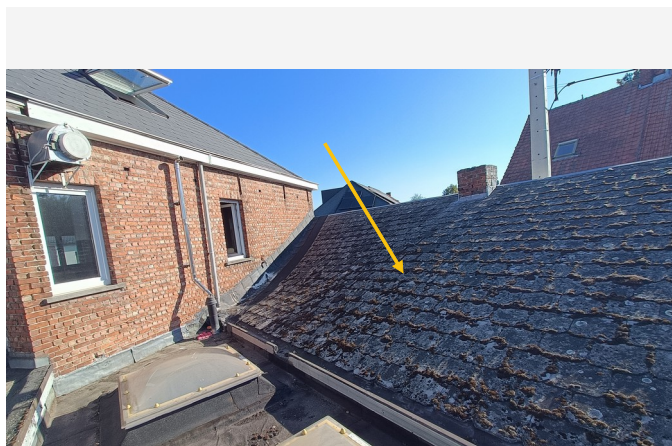
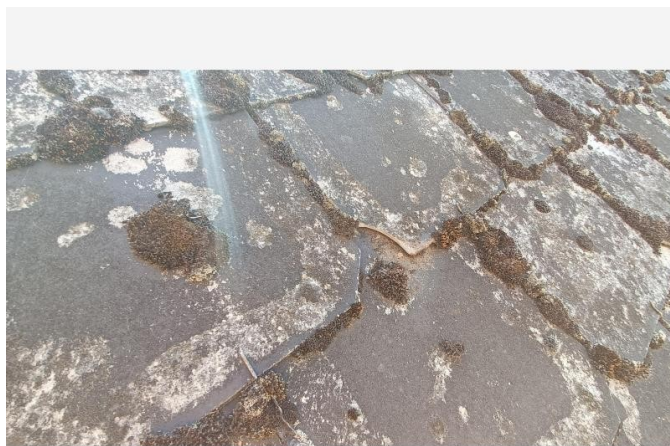
## Fiche 8: Vezelcement leien op het hellend dak

Geen asbest

| Opmerking | <p>Asbestverdachte vezelcement leien gesitueerd op het hellend dak van de achterbouw. Er werd een monster genomen via het plat dak.</p> <p>De vermelde oppervlakten, hoeveelheden, lengtes, volumes, maten en gewichten vormen een loutere schatting op basis van visuele inspectie en beschikbare (bouwkundige) informatie; en dienen uitsluitend ter indicatie en mogen niet worden gebruikt als maatstaf voor heffing. Er kan geen enkele juridische waarde aan worden ontleend, noch vormt deze informatie enige basis voor aansprakelijkheid of schadeclaims.</p> |

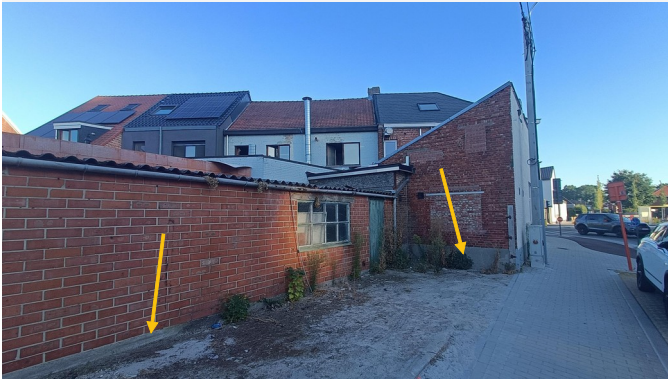
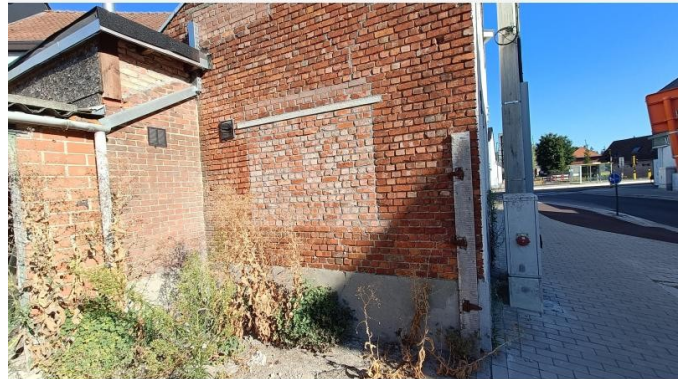
## Fiche 9: Cementering van de gevelplinten

Geen asbest

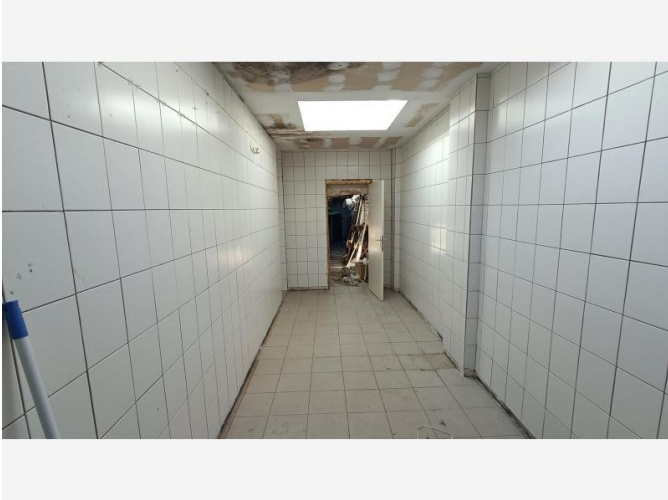
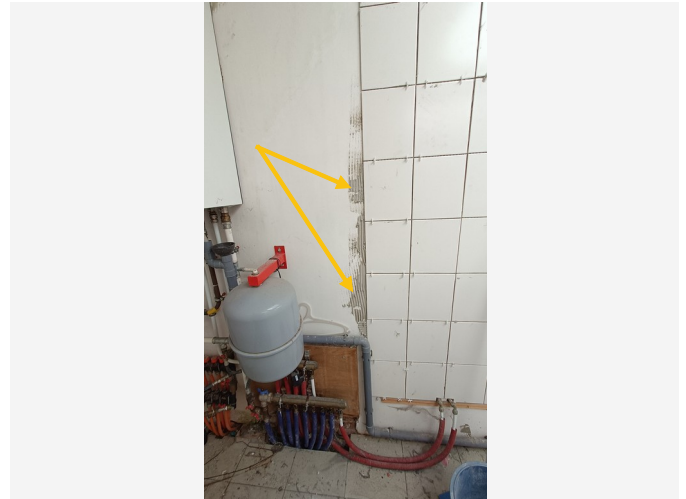
## Fiche 10: Gebruikte lijm bij de faience tegels in de wasplaats

Geen asbest

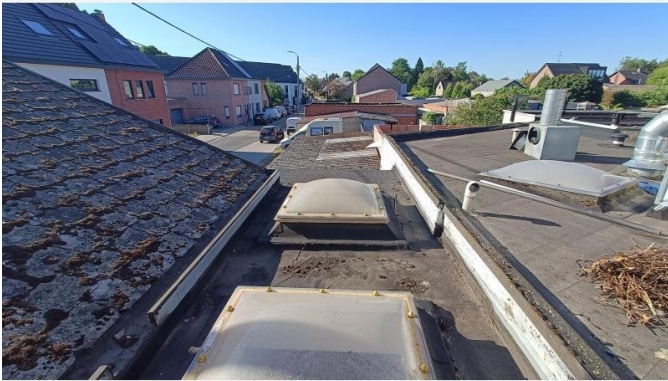
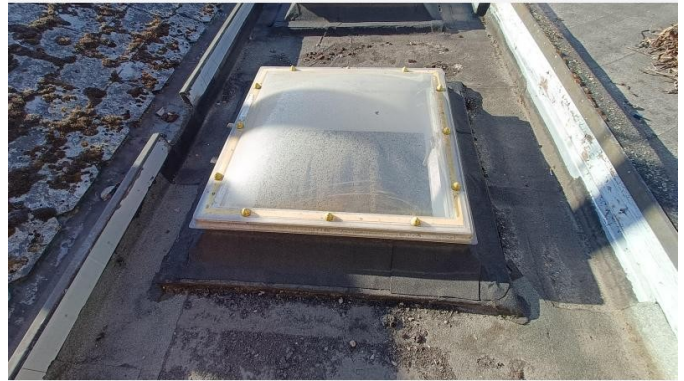
## Fiche 11: Roofing op het plat dak

Geen asbest

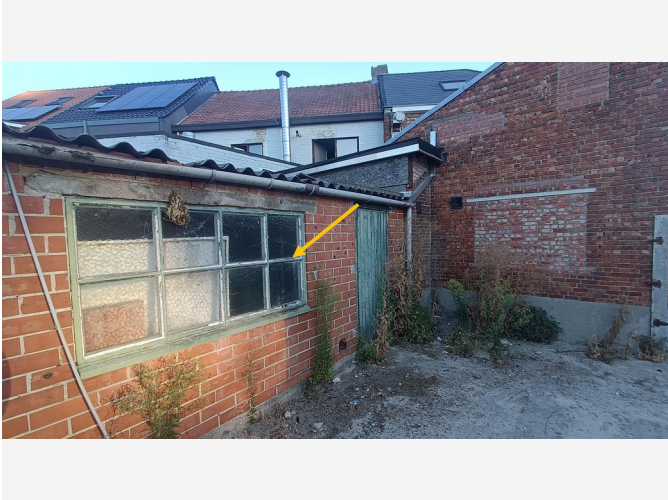
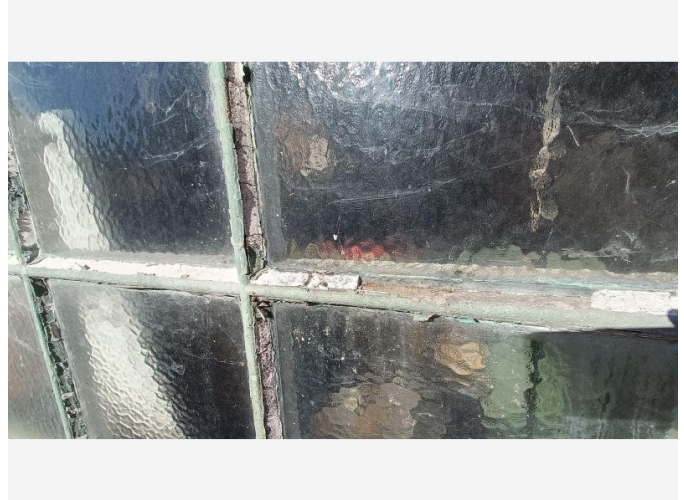
## Fiche 12: Stopverf tussen glas en houten raamprofielen van de bergplaats

Geen asbest

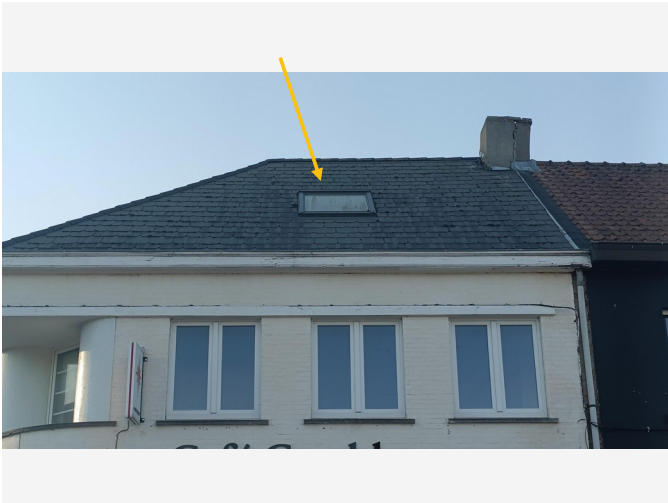
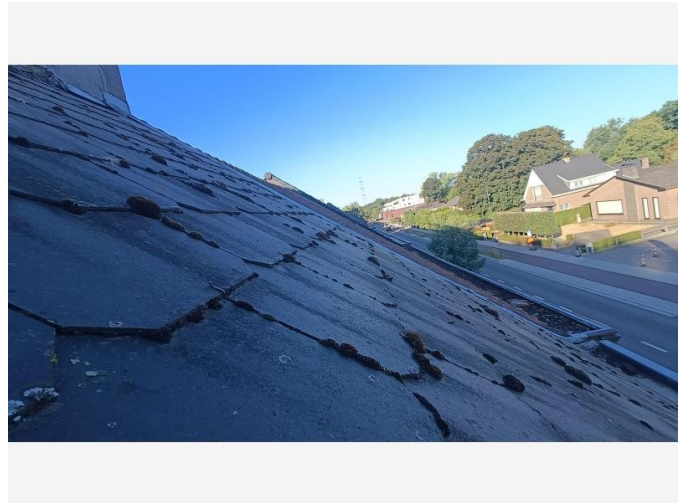
## Fiche 13: Vezelcement leien op het hellend dak

Geen asbest

| Opmerking | <p>Asbestverdachte vezelcement leien gesitueerd op het hellend dak (hoofddak). Er werd een monster genomen via een dakraam op de zolder.</p> <p>De vermelde oppervlakten, hoeveelheden, lengtes, volumes, maten en gewichten vormen een loutere schatting op basis van visuele inspectie en beschikbare (bouwkundige) informatie; en dienen uitsluitend ter indicatie en mogen niet worden gebruikt als maatstaf voor heffing. Er kan geen enkele juridische waarde aan worden ontleend, noch vormt deze informatie enige basis voor aansprakelijkheid of schadeclaims.</p> |

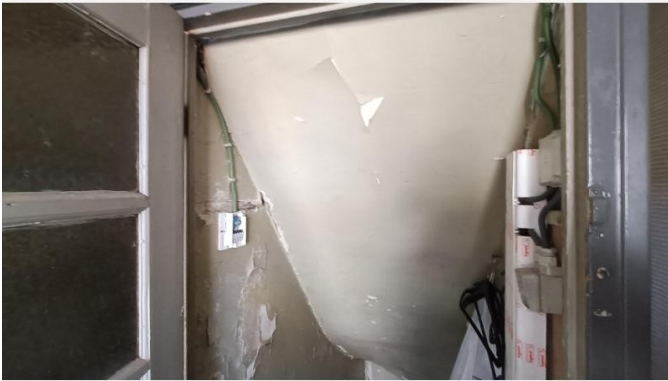
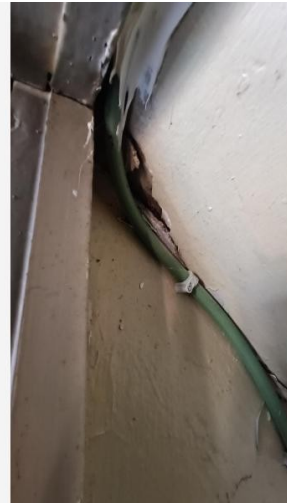
| Opmerking | <p>Plafondafwerking bestaande uit gips-kalk-mortel (pleisterwerk) onderworpen aan een verplichte monstername, aanwezig in verschillende ruimtes. Het inspectieprotocol schrijft voor om een 1 representatief mengmonster te nemen van het pleisterwerk aan plafonds of vergelijkbare dragers van de volgende ruimtes: bestaande uit monsternamepunten in een individuele ruimte, een natte ruimte, een stookplaats en een trappenhal; (indien aanwezig en van toepassing).</p> <p>Monsternamelocaties: onderzijde van de trap (kelder). De overige ruimtes hebben geen waarneembaar plafondpleisterwerk.</p> <p>De vermelde oppervlakten, hoeveelheden, lengtes, volumes, maten en gewichten vormen een loutere schatting op basis van visuele inspectie en beschikbare (bouwkundige) informatie; en dienen uitsluitend ter indicatie en mogen niet worden gebruikt als maatstaf voor heffing. Er kan geen enkele juridische waarde aan worden ontleend, noch vormt deze informatie enige basis voor aansprakelijkheid of schadeclaims.</p> |

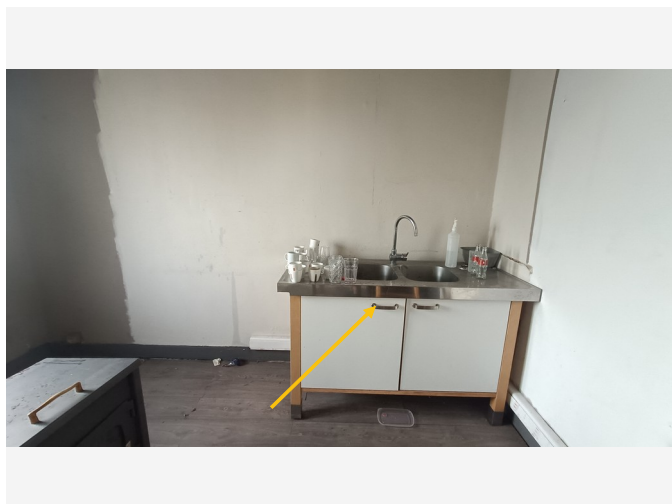
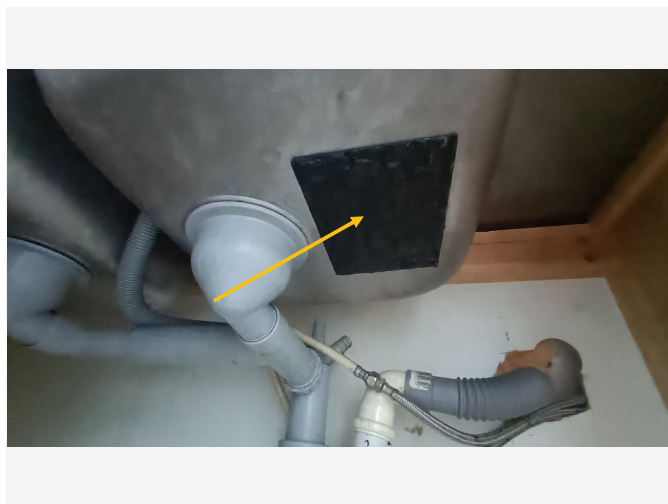
| Opmerking | <p>Dempingsplaten gesitueerd onder de spoelbak in de kitchenette. Er werd een monster genomen aan de voorzijde.</p> <p>De vermelde oppervlakten, hoeveelheden, lengtes, volumes, maten en gewichten vormen een loutere schatting op basis van visuele inspectie en beschikbare (bouwkundige) informatie; en dienen uitsluitend ter indicatie en mogen niet worden gebruikt als maatstaf voor heffing. Er kan geen enkele juridische waarde aan worden ontleend, noch vormt deze informatie enige basis voor aansprakelijkheid of schadeclaims.</p> |

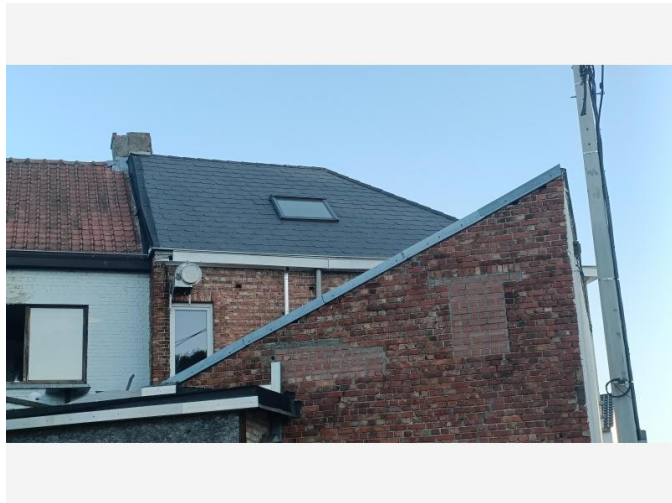
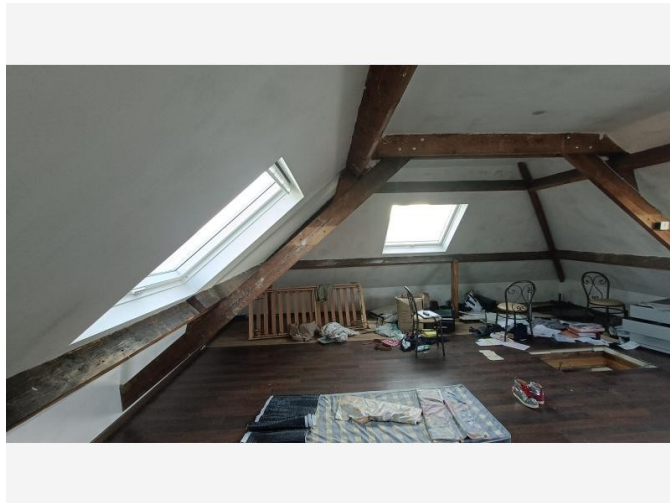
### Fiche 20: Onderdaken niet waarneembaar (daken in leien en roofing)

| Beschrijving | Notitie | Terug te vinden op plannen |
|---|---|---|
| Fiche 20: Onderdaken niet waarneembaar (daken in leien en roofing) | De onderdaken (indien aanwezig) zijn langs de binnen- en buitenzijde volledig afgeschermd. Op dit moment is het niet mogelijk om het onderdak (indien aanwezig) te onderzoeken binnen de scope van het onderzoek. Een volledige beoordeling van het asbesthoudend karakter van dit schildeel is enkel mogelijk mits uitbreiding naar aanvullend/destructief onderzoek (optioneel). | - |

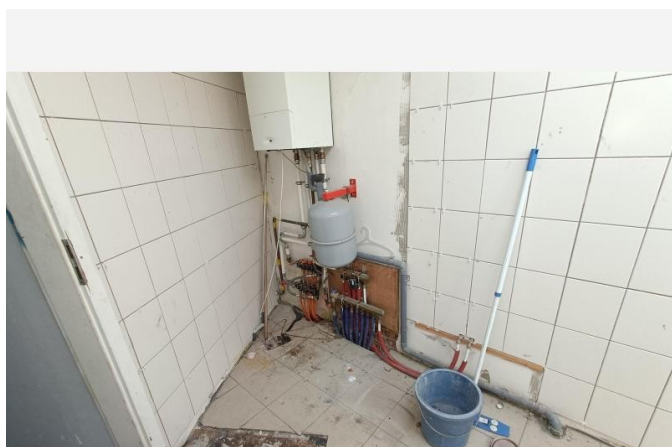
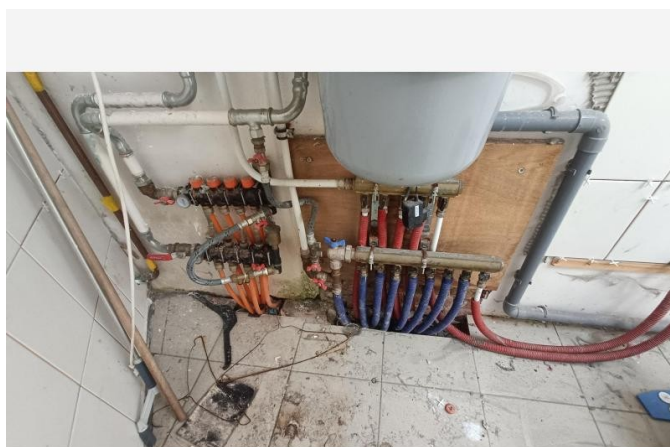
### Fiche 21: Leidingisolatie

| Beschrijving | Notitie | Terug te vinden op plannen |
|---|---|---|
| Fiche 21: Leidingisolatie | Er werd geen leidingisolatie vastgesteld. | - |
