# Asbestinventarisatetest

Lindestraat 105, 2880 Bornem

Attestnummer : 20260308-000203.000

**Asbestveilig** (maar mogelijk niet asbestvrij)

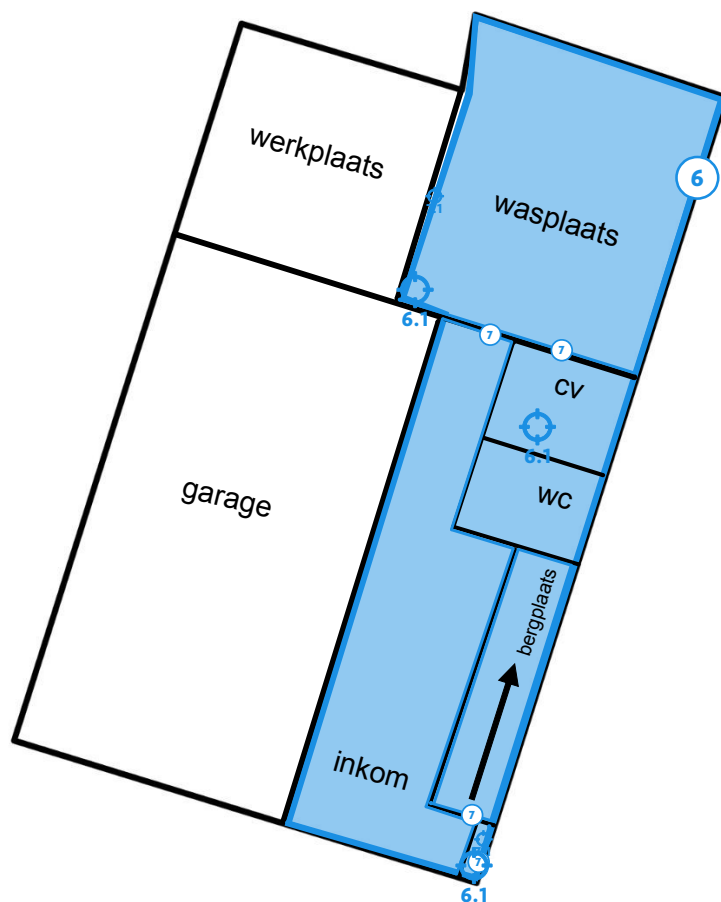
## Plan 1.5: A1 - GLV (muren en plafonds)

De overige binnenwanden zijn uitgevoerd in gyproc  
De overige plafonds zijn uitgevoerd in laminaat schroten

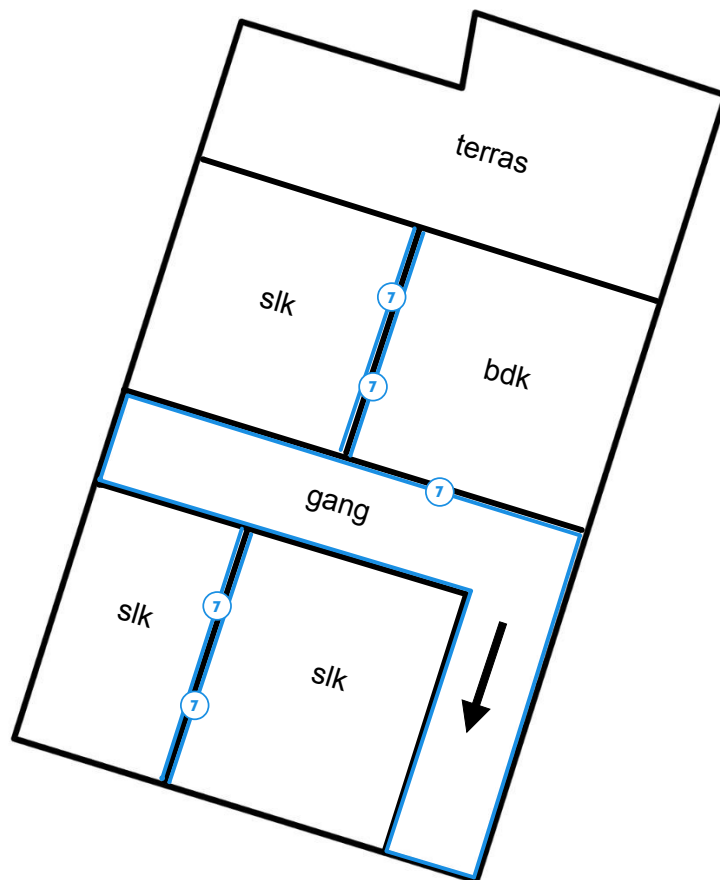
## Plan 1.7: A1 - V2 (muren en plafonds)

De overige binnenwanden zijn uitgevoerd in gyproc  
De overige plafonds zijn uitgevoerd in laminaat schroten
