# Asbestinventarisatetest

Kwakkelstraat 55, 2300 Turnhout

Attestnummer : 20260909-000047.000

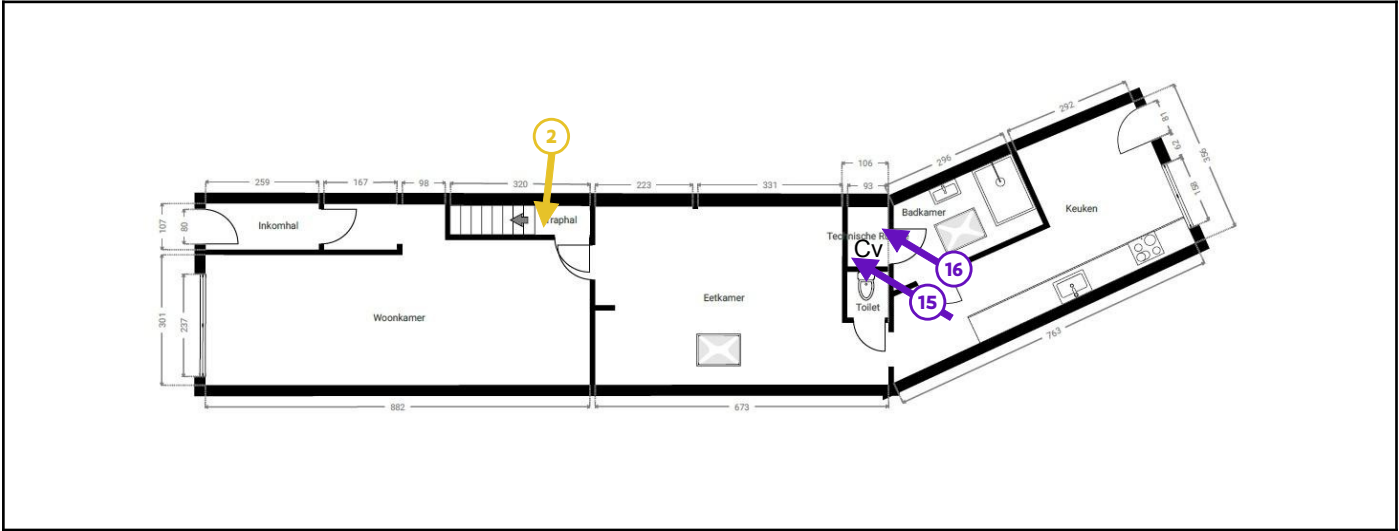
# Plan 1.2: Gelijkvloers

| Beschrijving | Type | Actie |
|---|---|---|
| 16. Cv geen info te vinden op het toestel | Overige ruimte of materiaal | - |

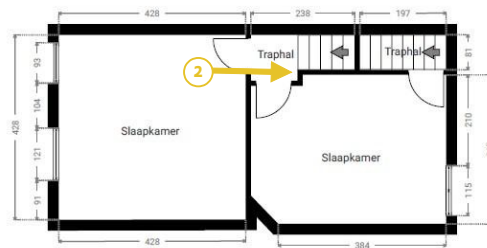
## Plan 1.3: Eerste verdieping

| Beschrijving | Type | Actie |
|---|---|---|
| 2. Bakeliet toepassingen traphal | Asbestmateriaal | Zorgvuldig beheren |

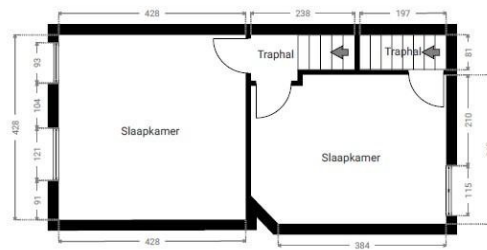
## Plan 1.12: Eerste verdieping

De plafonds zijn niet bepleisterd (valse plafonds)

| Beschrijving | Type | Actie |
|---|---|---|
| 3. Valse plafonds | Advies | - |

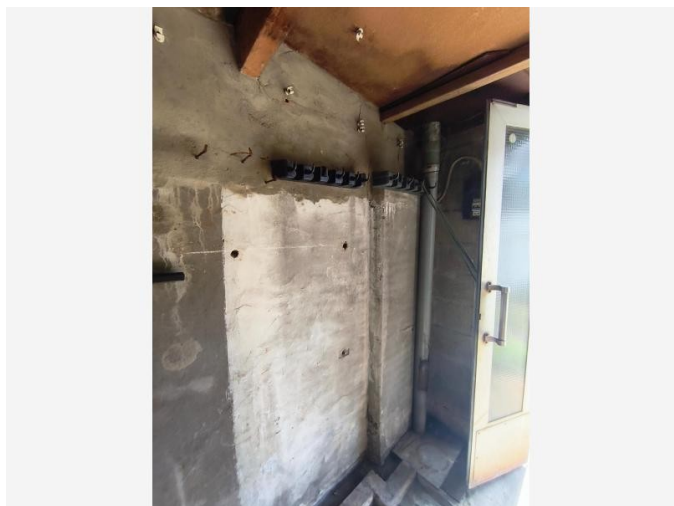
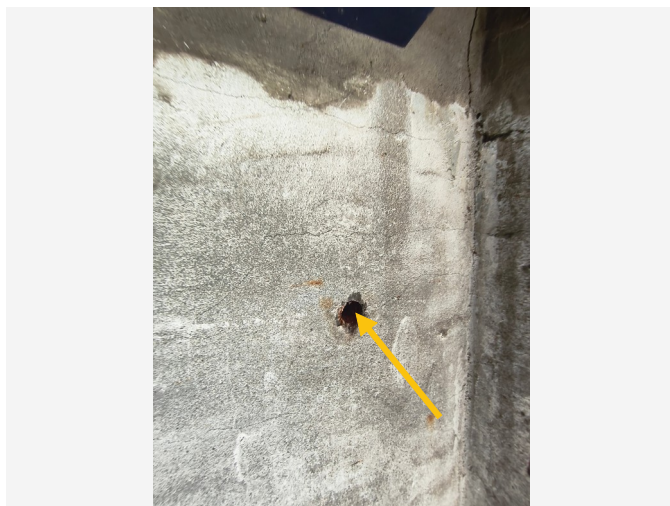
| Opmerking | <p>Volgens het inspectieprotocol is een monstername van het pleisterwerk verplicht om dit te identificeren als niet-asbesthoudend.</p> <p>Locatie staalnames: individuele ruimte: 2x puntstaal in de kelder / natte ruimte: niet bepleisterd/ stookplaats: niet bepleisterd/ niet bepleisterdtraphal:</p> <p>De vermelde oppervlaktes en volumes betreffen een beredeneerde schatting. Er worden geen rechten verleend aan deze oppervlaktes/volumes. De dikte is een schatting die voorkomt uit de monsterplaatsen en is daarom niet altijd representatief.</p> |
