# Asbestinventarisatattest

Koeivijverstraat 109/201, 1700 Dilbeek

Attestnummer : **20260904-000390.000**

Uitgegeven op : **04.09.2026**

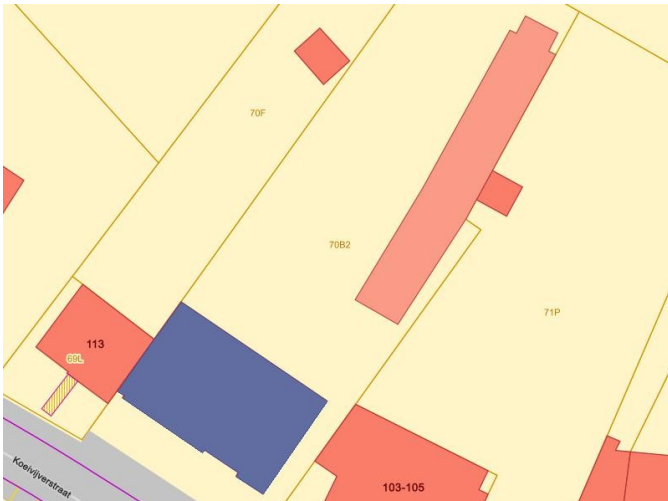
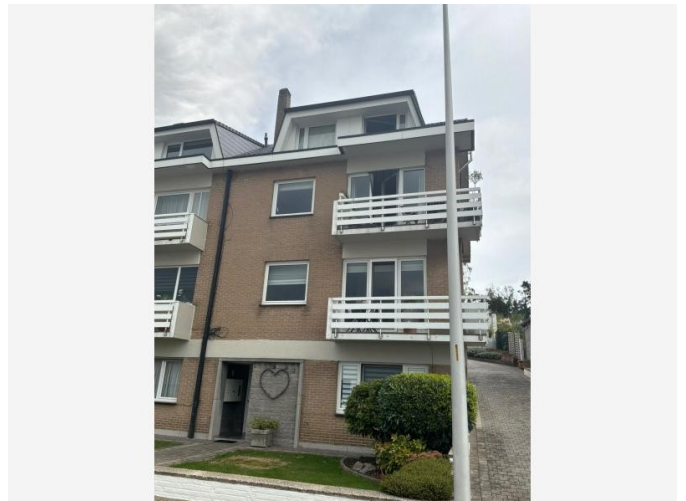
## Zone 1: Hoofdgebouw

Tijdens de inspectie vastgesteld:

- 0 Asbestmaterialen
- 0 Beperkingen
- 0 Uitsluitingen
- 0 Roerende goederen
- 0 Puin, steenslag, (water)bodem
- 1 Advies
- 2 Geen asbest

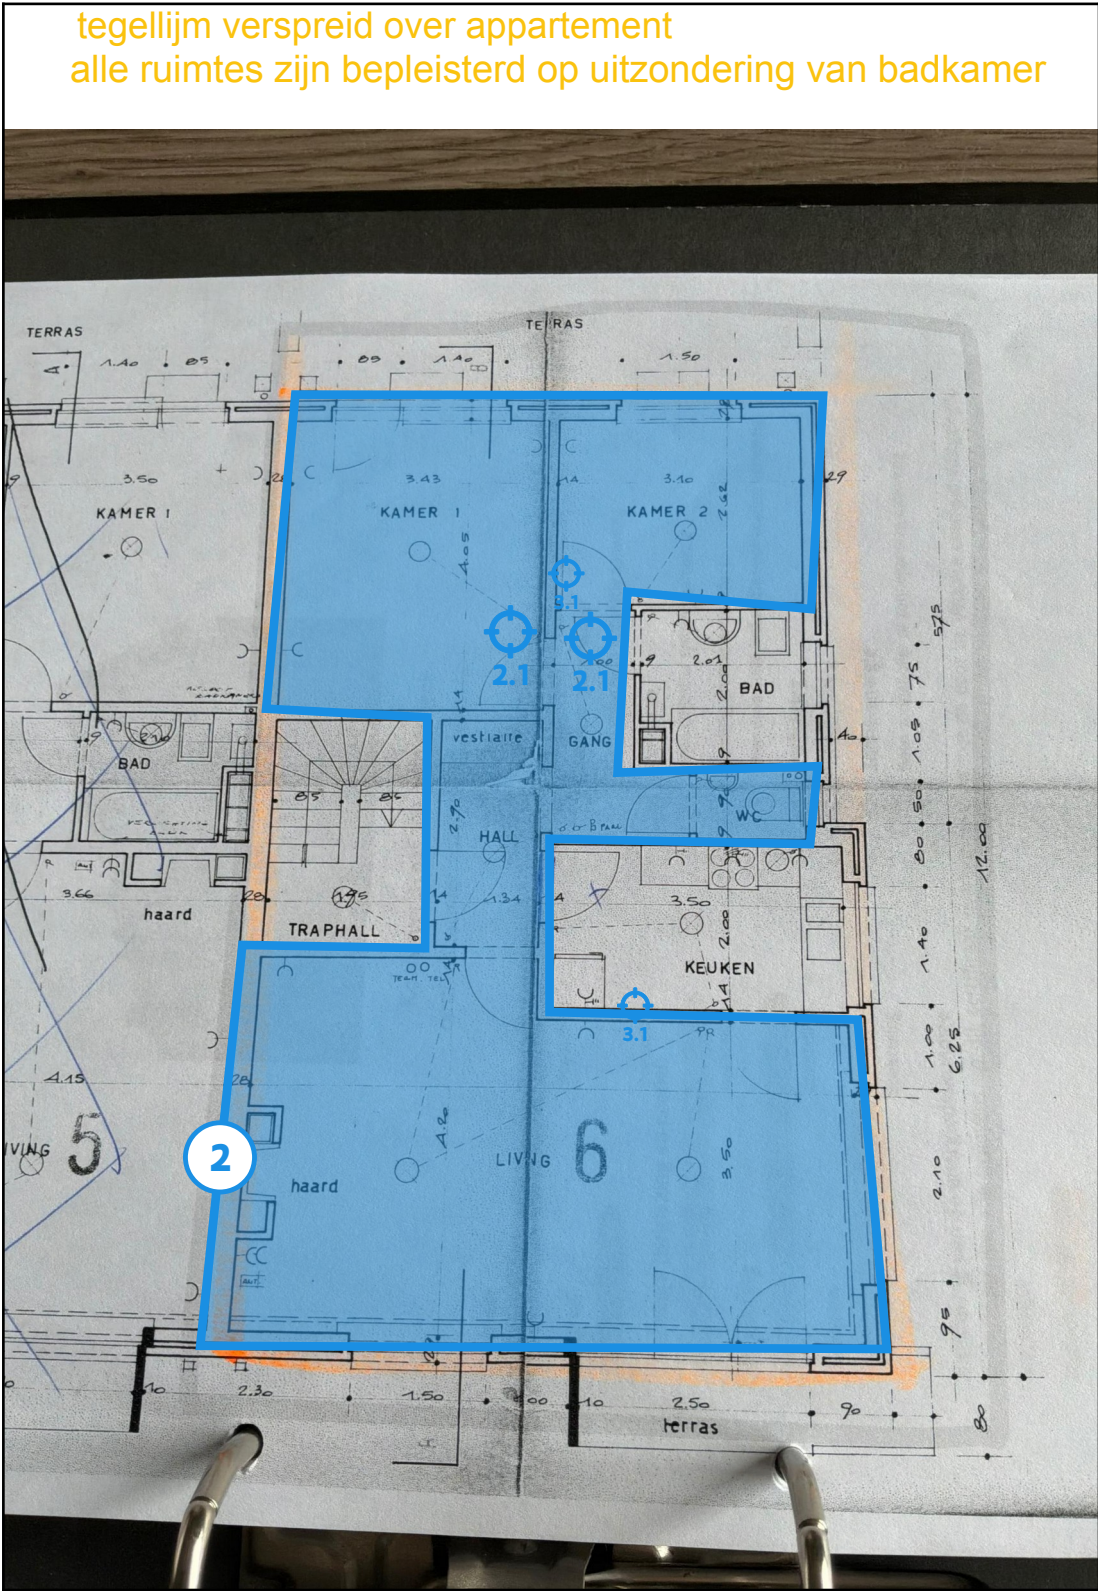
# Plan 1.1: Plan app. +2

| 3.1 Code: A1 | Mengmonster | - |

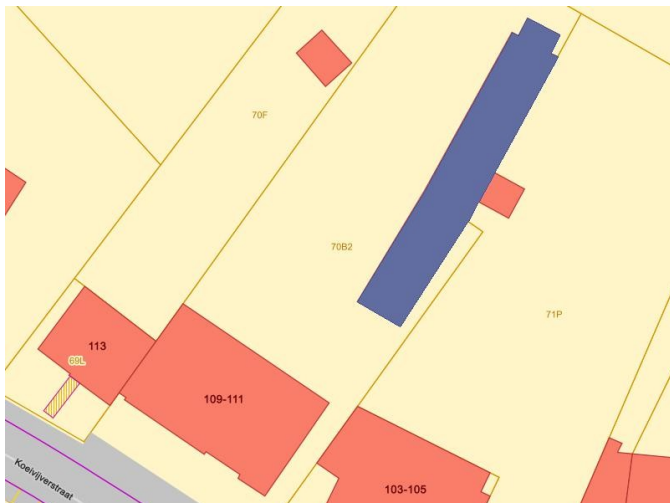
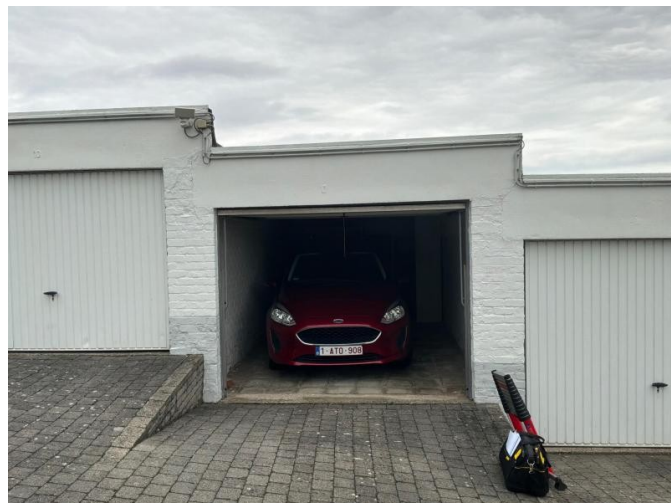
## Zone 2: Bijgebouw

Tijdens de inspectie vastgesteld:

- 0 Asbestmaterialen
- 0 Beperkingen
- 0 Uitsluitingen
- 0 Roerende goederen
- 0 Puin, steenslag, (water)bodem
- 0 Adviezen
- 0 Geen asbest
