# Asbestinventarisatetest

Schoolstraat 62, 2450 Meerhout

Attestnummer : 20260903-000500.000

**Niet-asbestveilig**

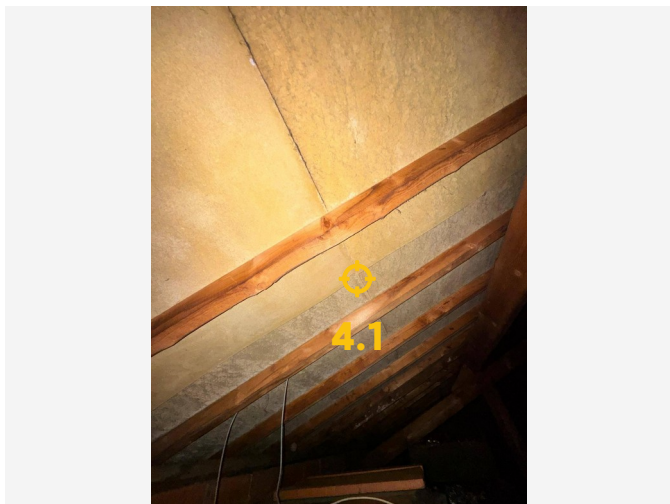
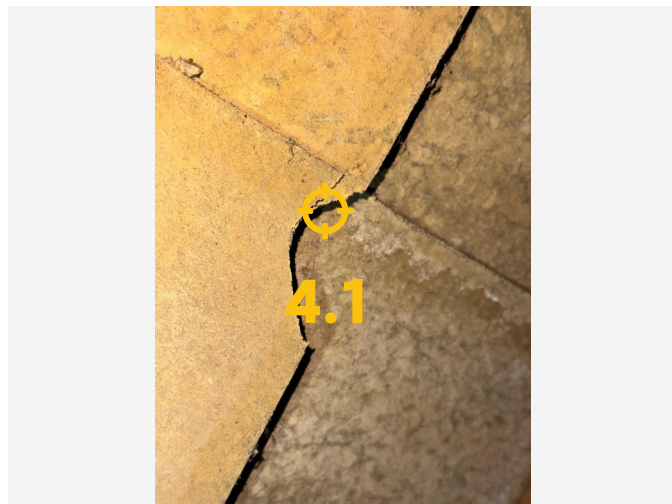
Overzichtsfoto

Detailfoto

- Eenvoudige handelingen: mag via doe-het-zelf of door werknemer(s) met opleidingsattest eenvoudige handelingen  
De toepassing dient zorgvuldig verwijderd te worden zonder het materiaal te breken, beschadigen of te bewerken. Voorafgaand aan de verwijdering moet het materiaal voldoende bevochtigd of gefixeerd worden om vezelvrijgave te beperken.

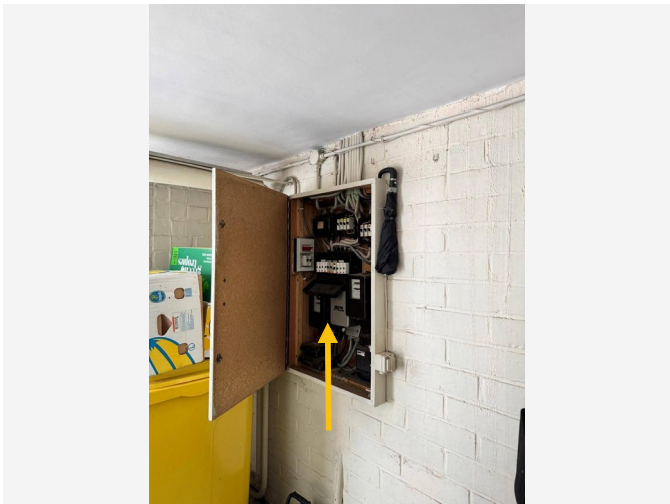
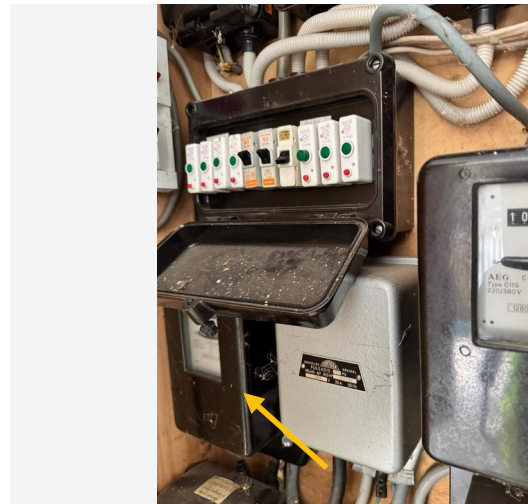
| Identificatiemethode | <p>De asbestdeskundige beoordeelt het materiaal als asbestverdacht en dus asbesthoudend, en dit zonder monstername.</p> <p>Motivatie: De monstername brengt andere schade aan dan schade die inherent is aan de monstername.</p> |

Overzichtsfoto

Detailfoto

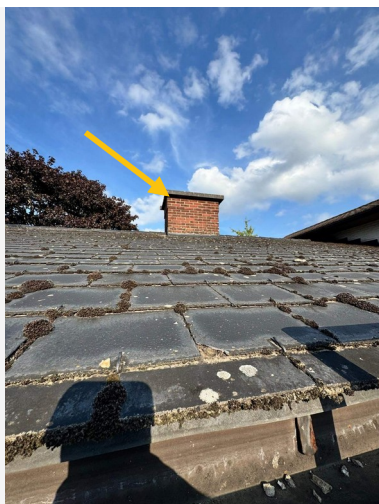
*Situeringsfoto*

| Identificatiemethode | <p>De asbestdeskundige beoordeelt het materiaal als asbestverdacht en dus asbesthoudend, en dit zonder monstername.</p> <p>Motivatie: De monstername brengt andere schade aan dan schade die inherent is aan de monstername.</p> |

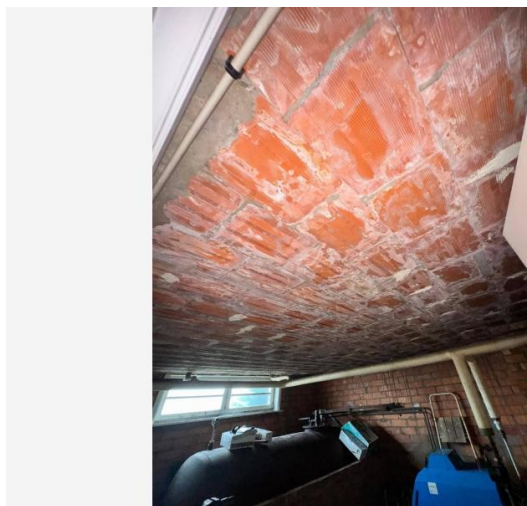
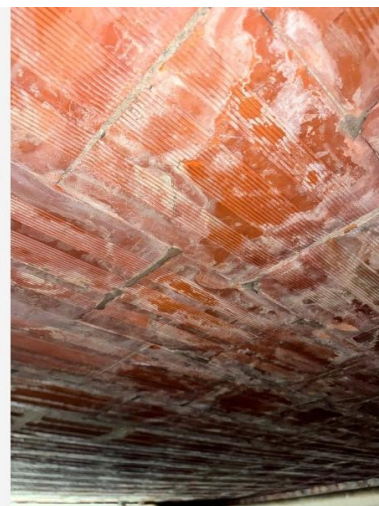
| Basis voor advies | De asbestdeskundige beoordeelt het materiaal als niet-asbestverdacht. |

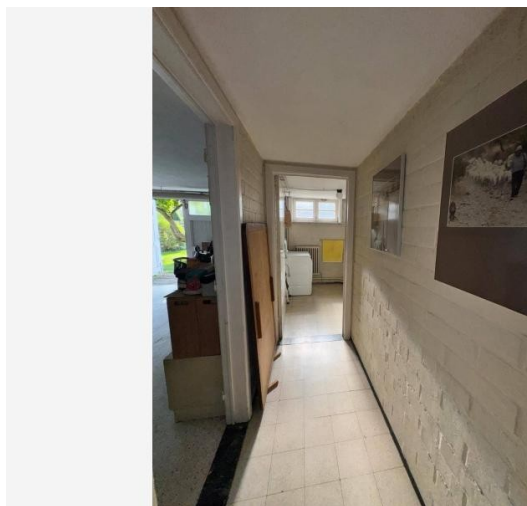
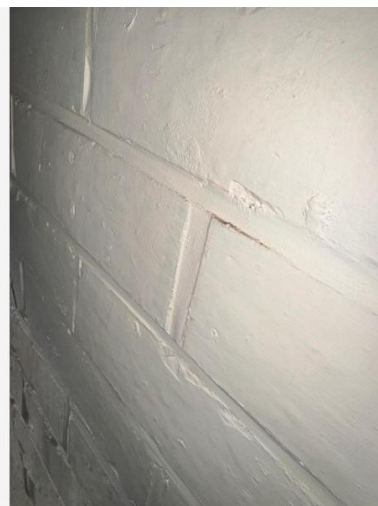
| Basis voor advies | De asbestdeskundige beoordeelt het materiaal als niet-asbestverdacht. |

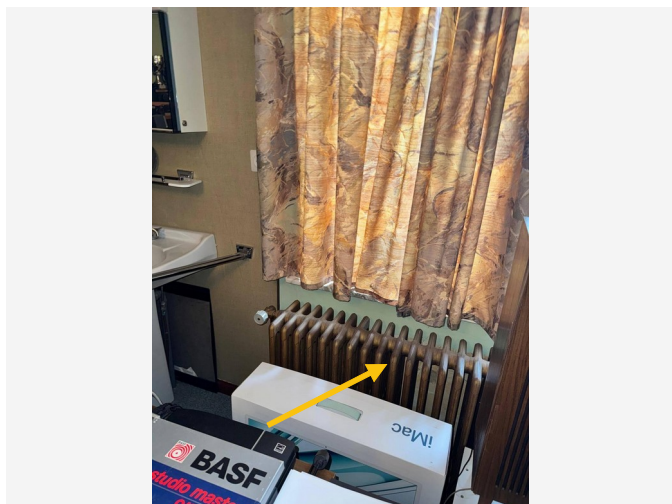
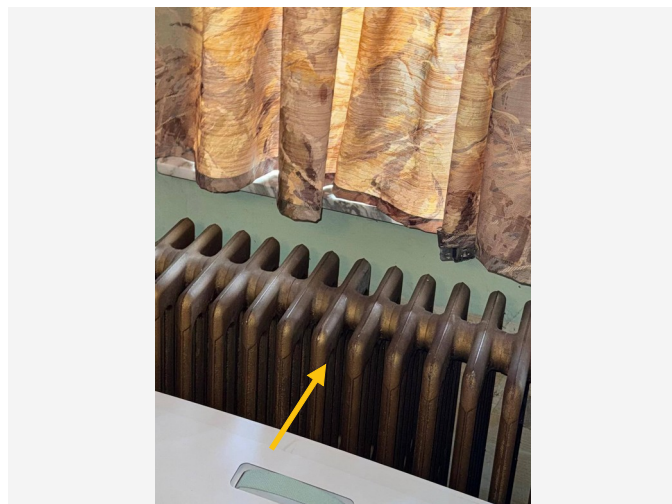
| Basis voor advies | Beoordeling op basis van expertise met een vaststelling door de asbestdeskundige. |

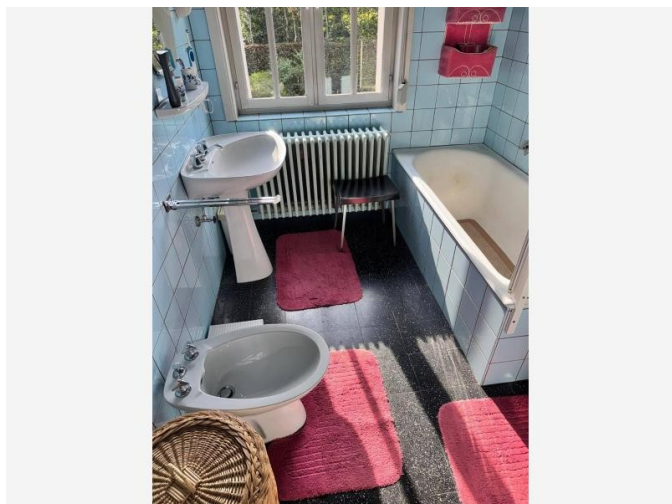
Situeringsfoto

| Basis voor advies | Beoordeling op basis van expertise met een vaststelling door de asbestdeskundige. |

Geen asbest
