# Asbestinventarisatetest

Paternostergang 6, 9400 Ninove

Attestnummer : ██████████000241.000

**Asbestveilig** (maar mogelijk niet asbestvrij)

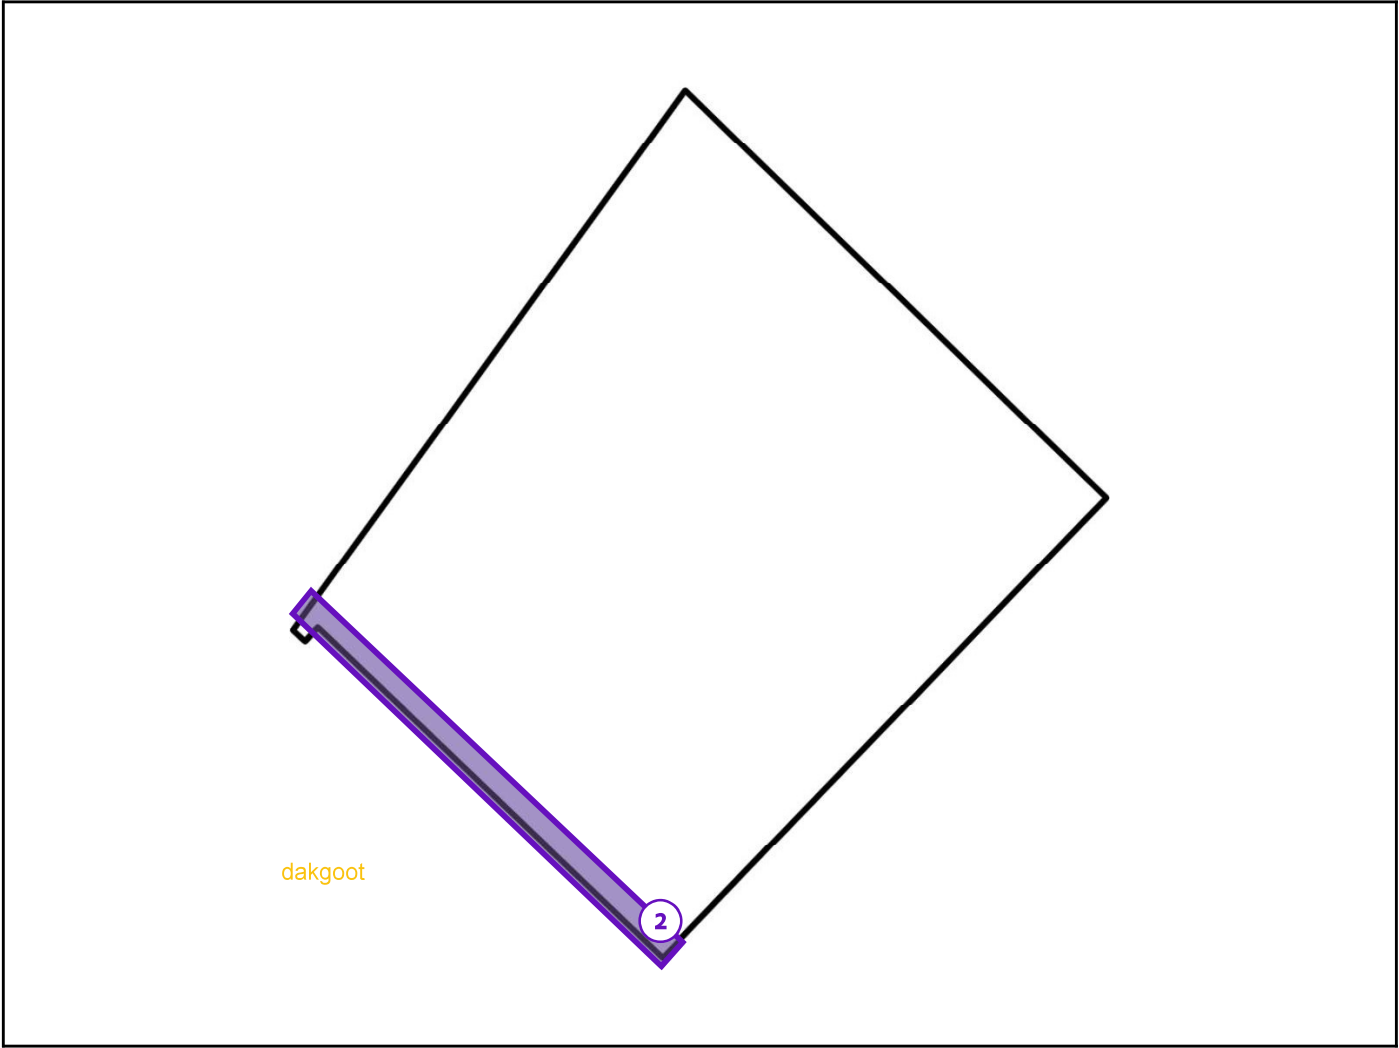
# Plan 1.1: Woning plan

| Beschrijving | Type | Actie |
|---|---|---|
| 2. Dakgoot niet zichtbaar (materiaal onbekend) | Beperking | - |

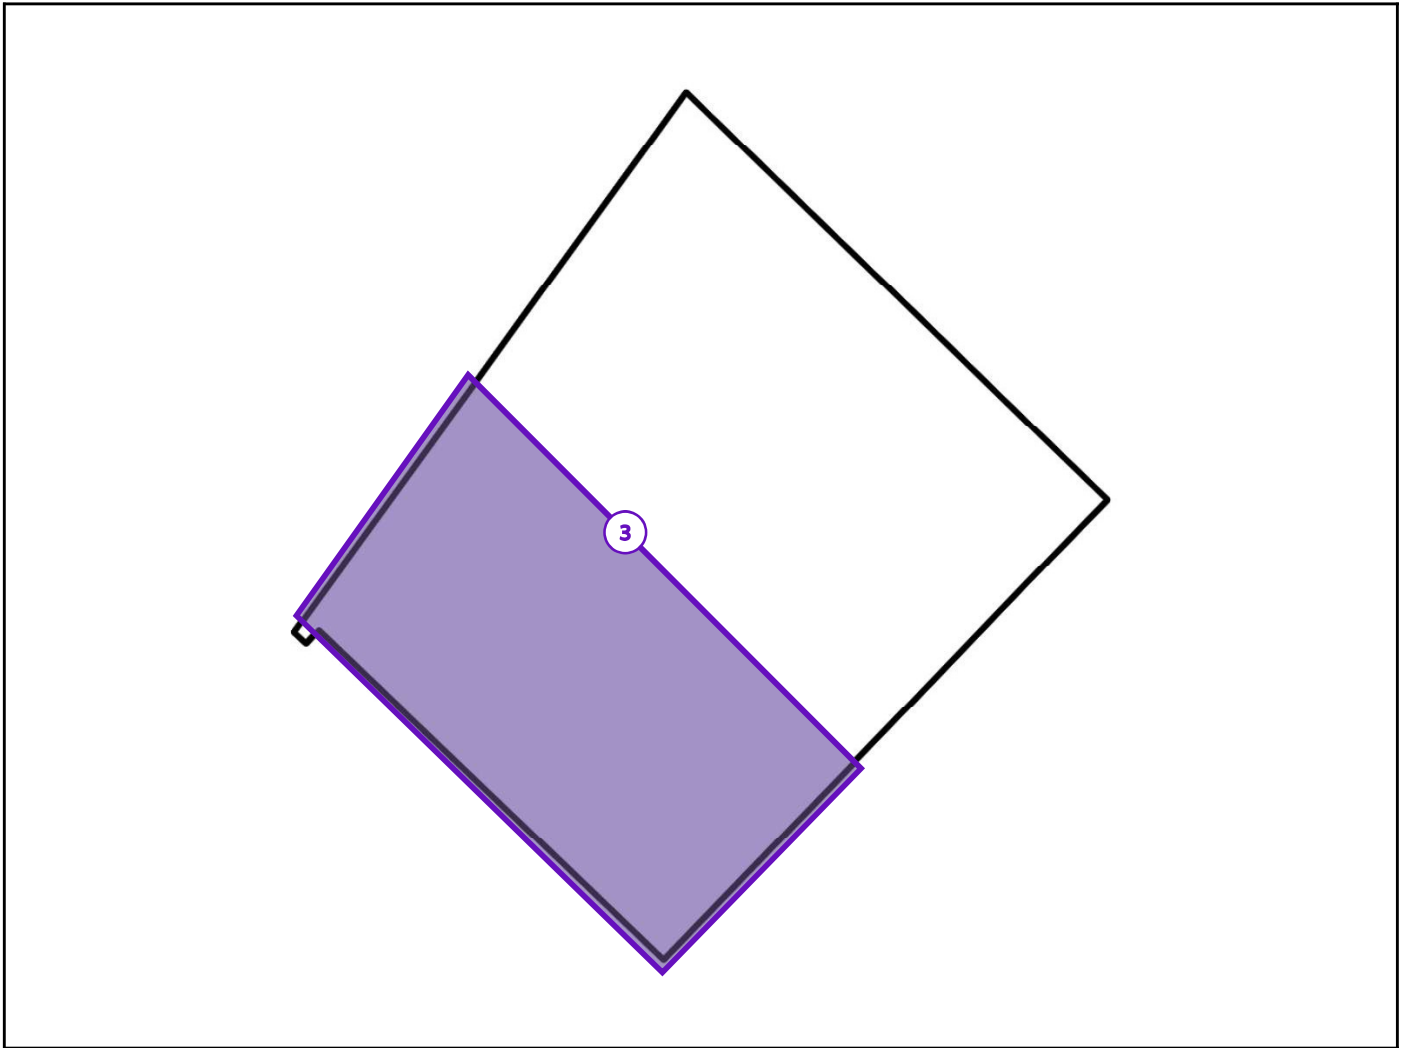
## Plan 1.4: Woning plan

| Beschrijving | Type | Actie |
|---|---|---|
| 3. Onderdak zadeldak: niet vast te stellen. | Beperking | - |

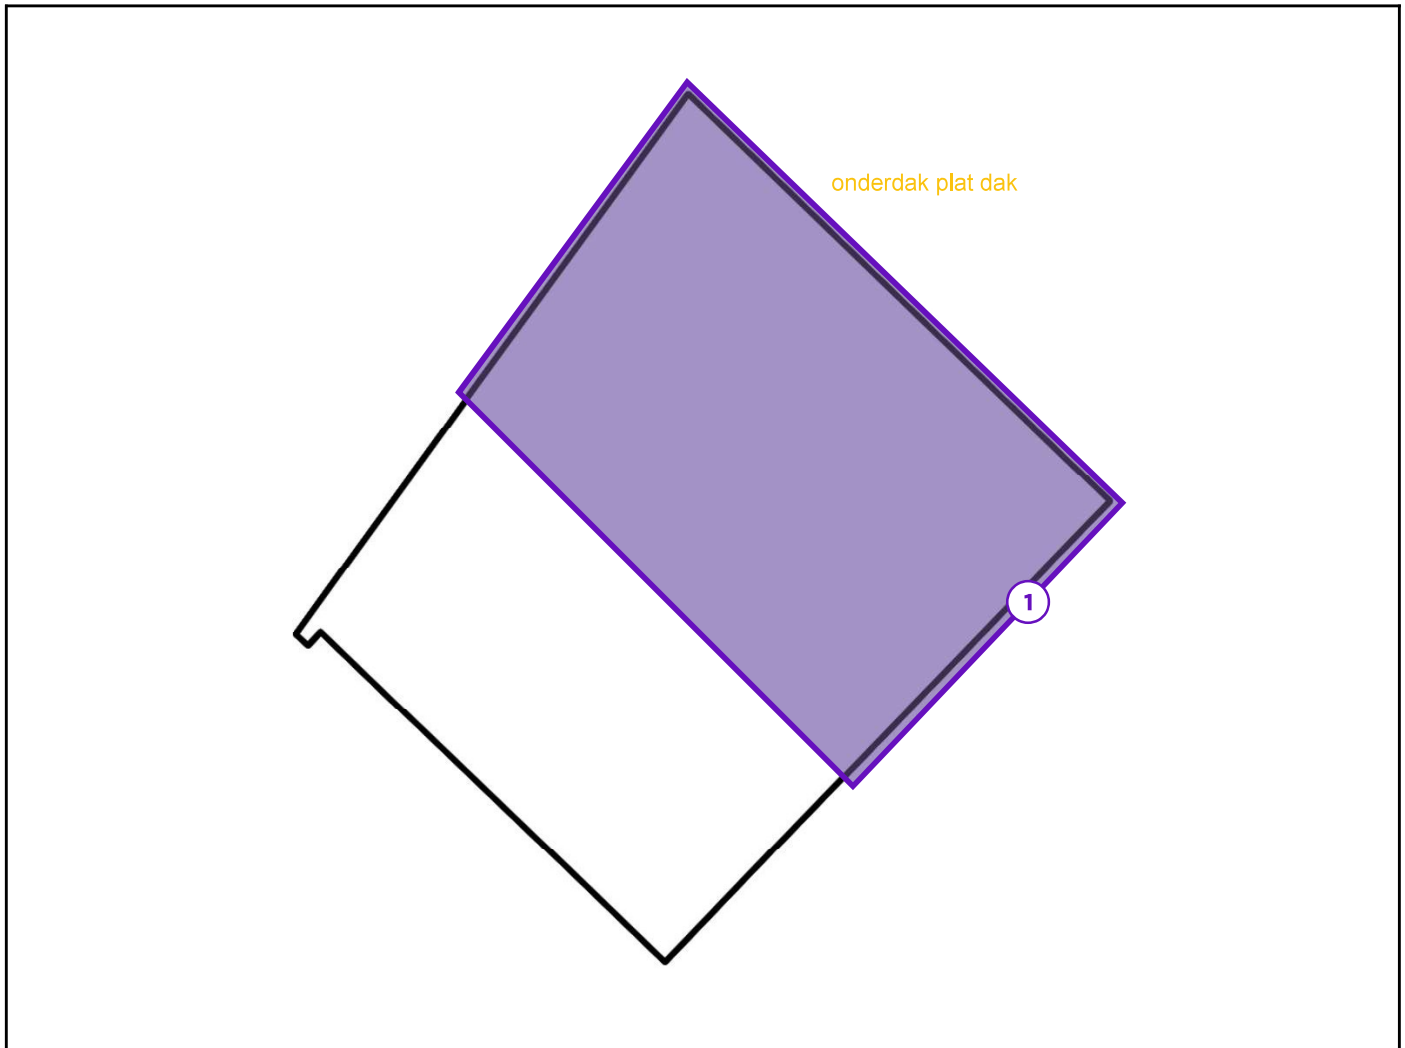
## Plan 1.5: Woning plan

| Beschrijving | Type | Actie |
|---|---|---|
| 1. Onderdak plat dak | Beperking | - |

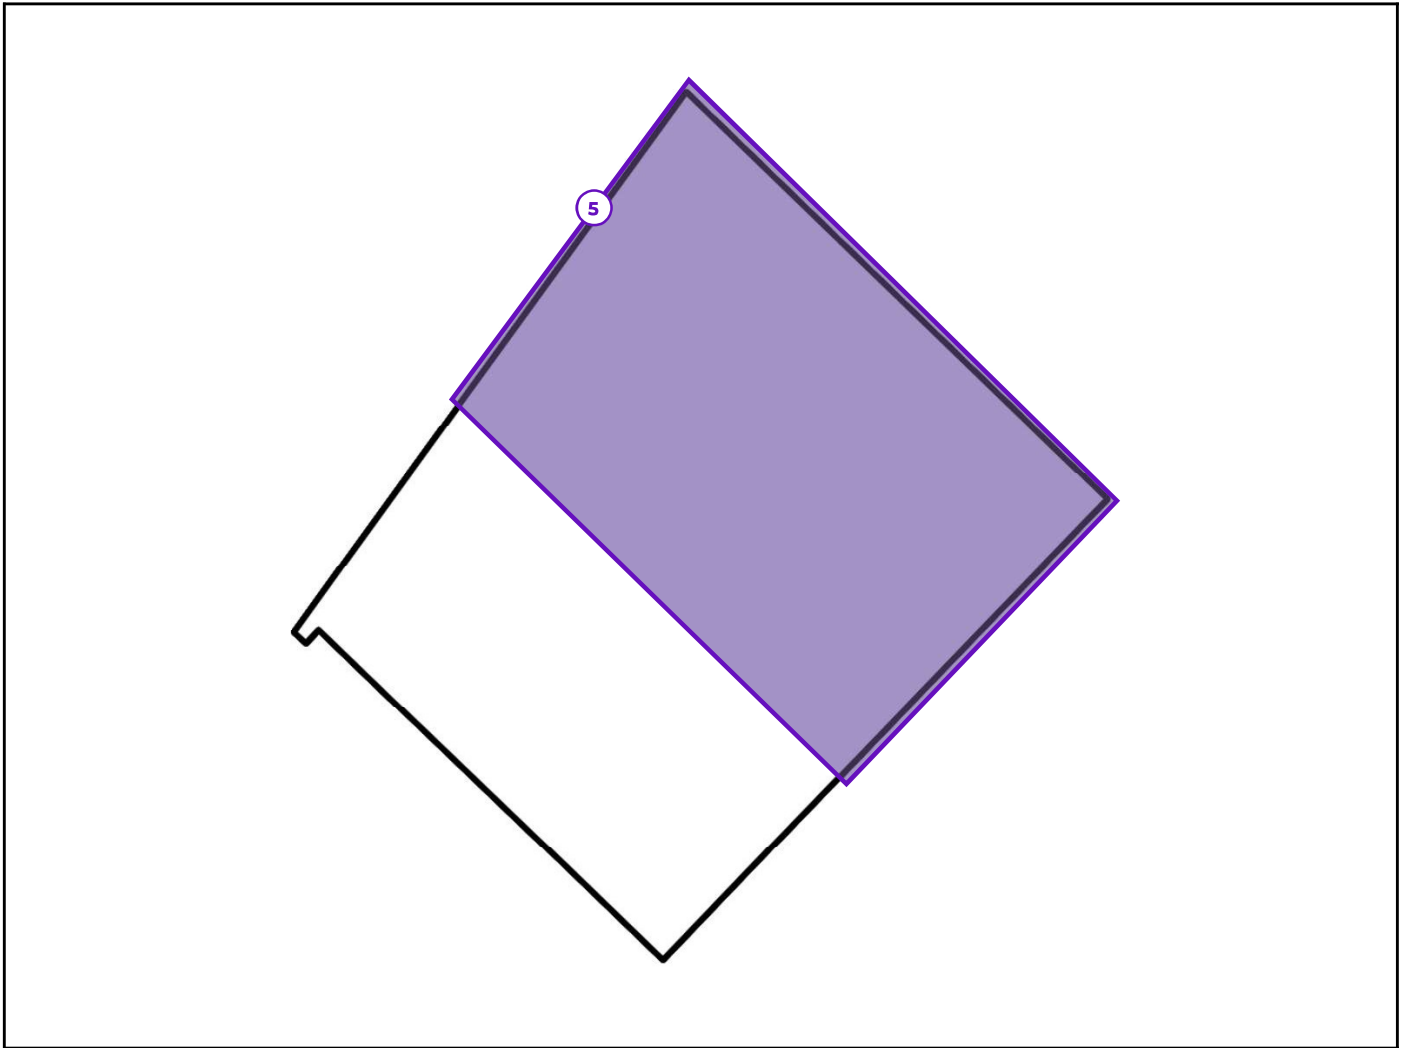
## Plan 1.6: Woning plan

| Beschrijving | Type | Actie |
|---|---|---|
| 5. Plat dak niet zichtbaar (tijdelijke beperking) | Beperking | - |

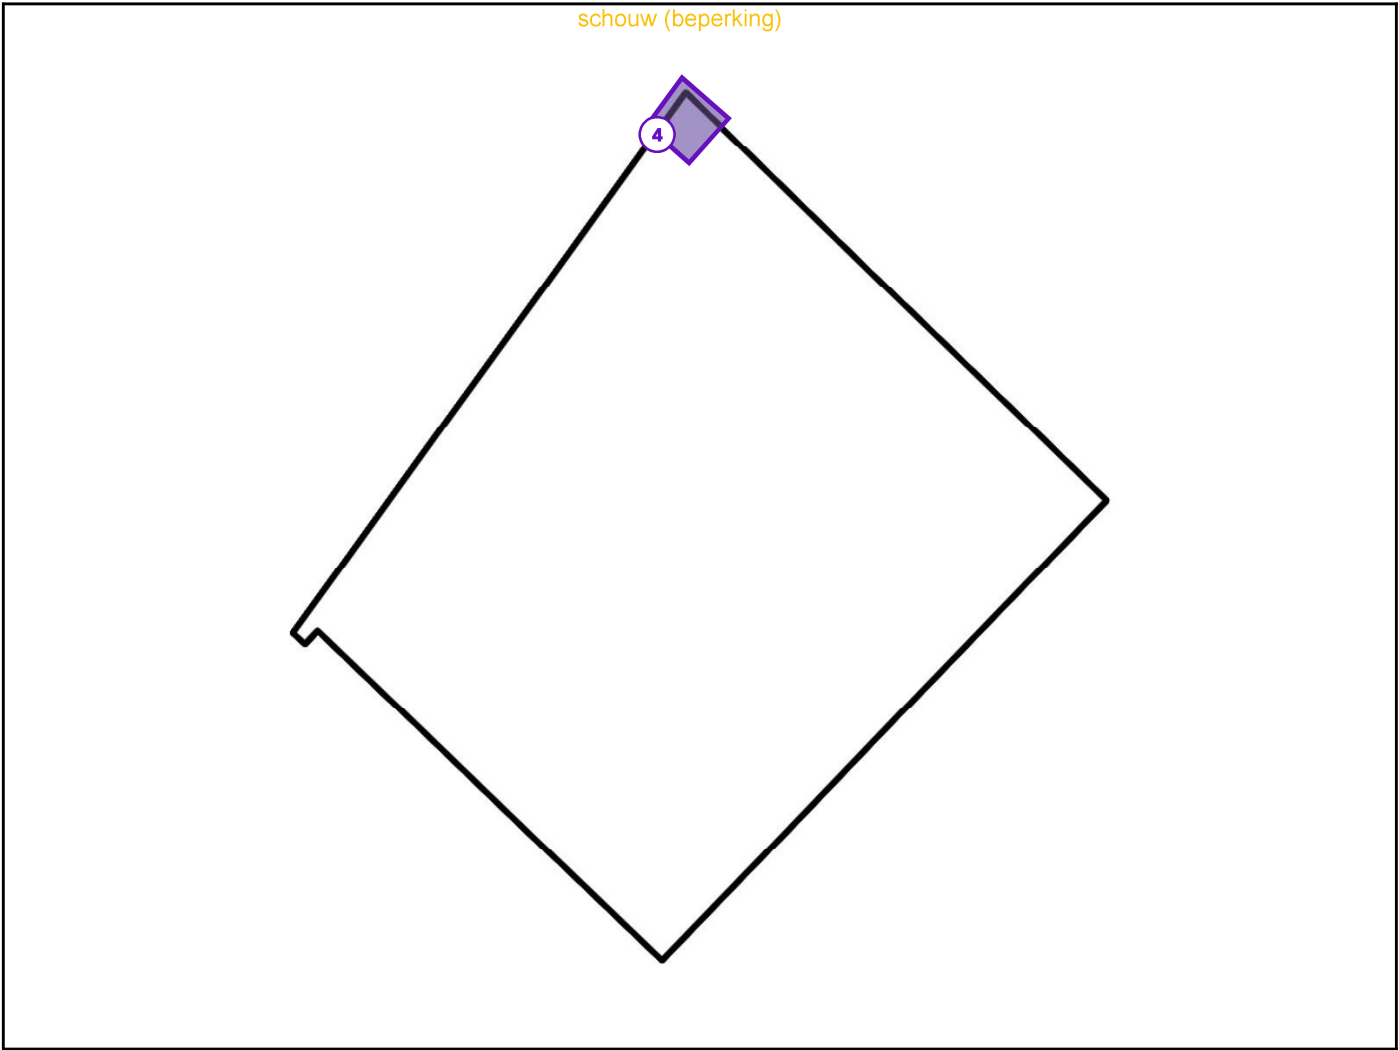
# Plan 1.7: Woning plan

| Beschrijving | Type | Actie |
|---|---|---|
| 4. Rookgaskanaal niet waarneembaar | Beperking | - |

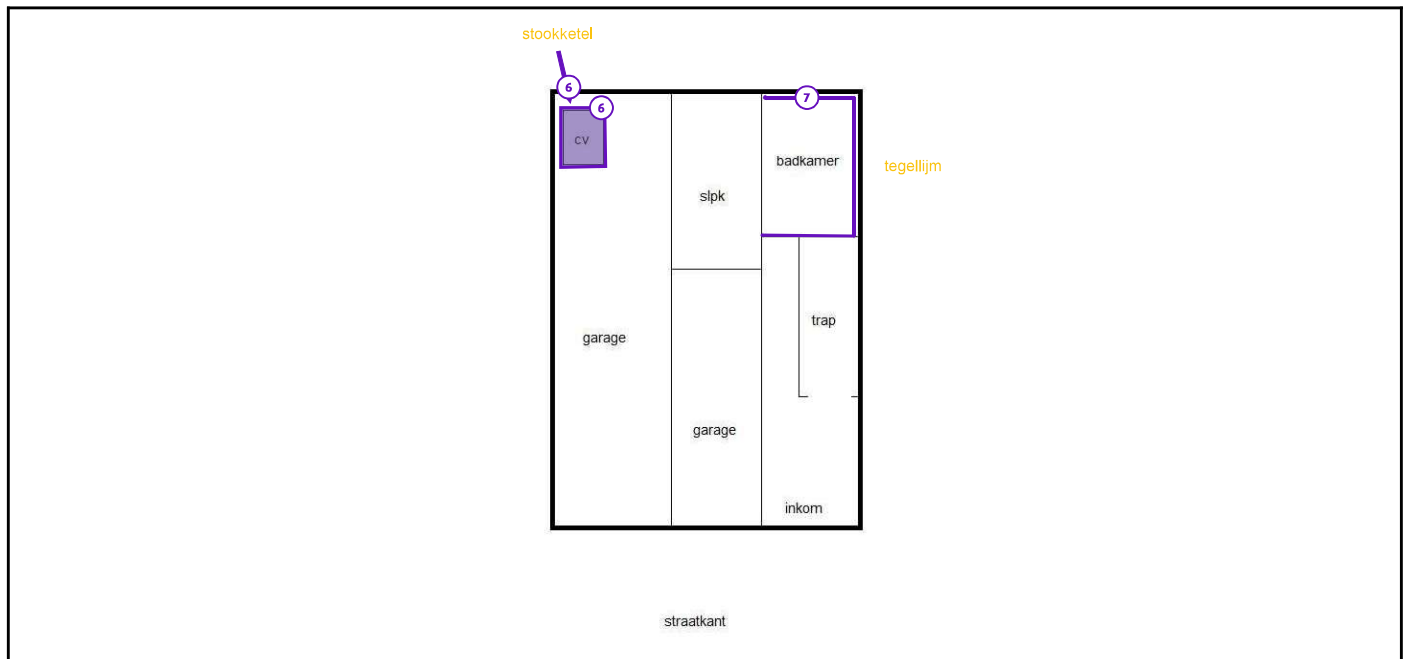
## Plan 1.8: Schets woning glv

| Beschrijving | Type | Actie |
|---|---|---|
| 7. Tegellijm niet zichtbaar | Advies | - |

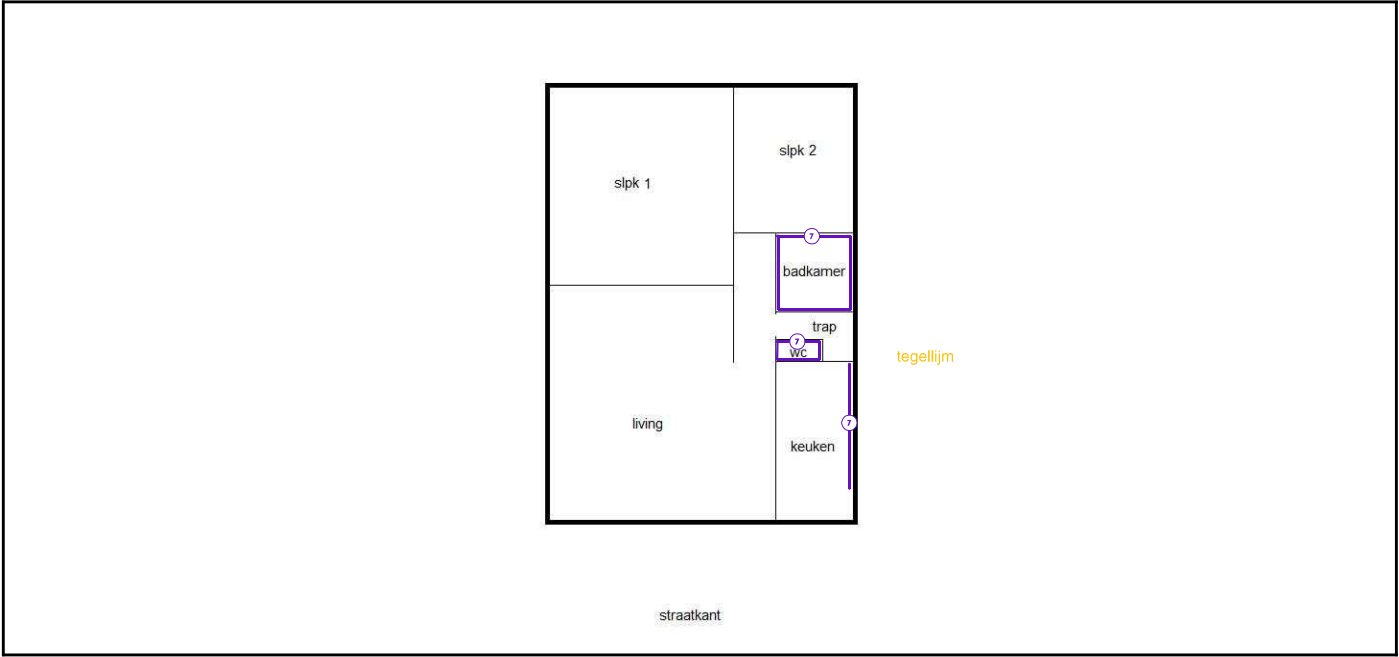
# Plan 1.9: Schets woning v+1

| Beschrijving | Type | Actie |
|---|---|---|
| 7. Tegellijm niet zichtbaar | Advies | - |

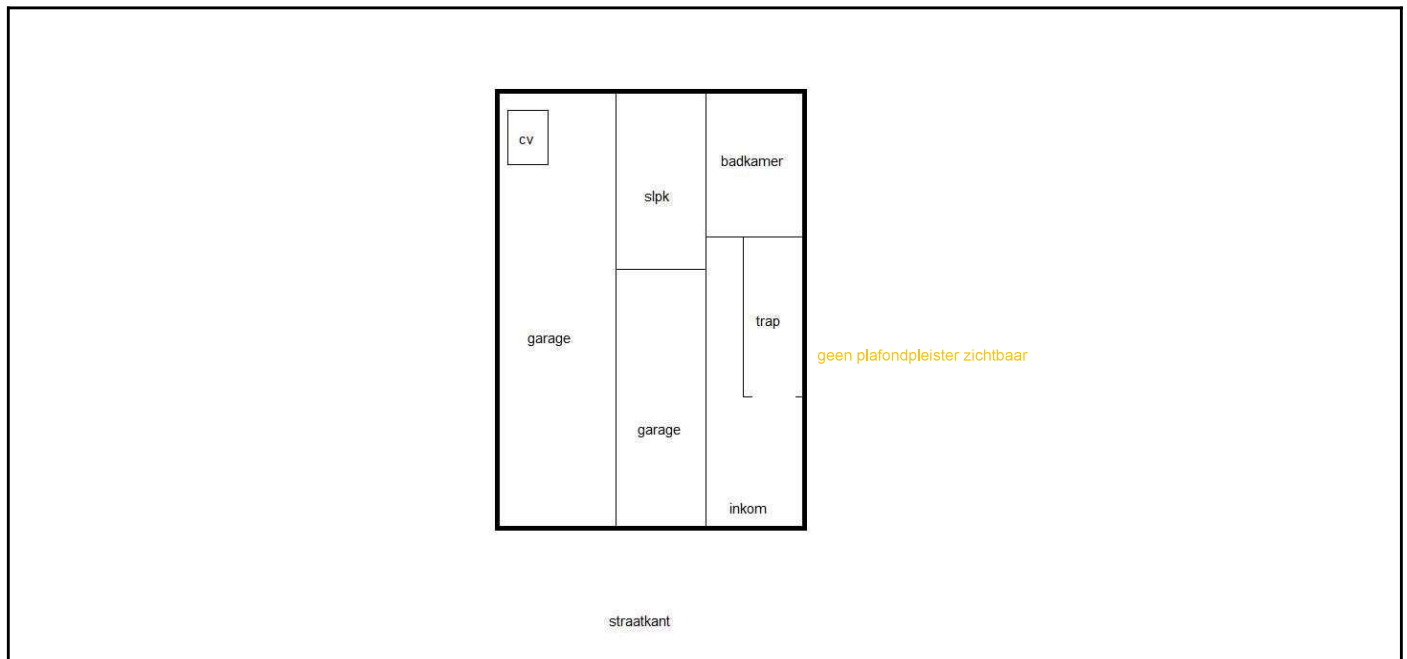
## Plan 1.10: Schets woning glv

| Beschrijving | Type | Actie |
|---|---|---|
| 8. Valse plafonds | Advies | - |

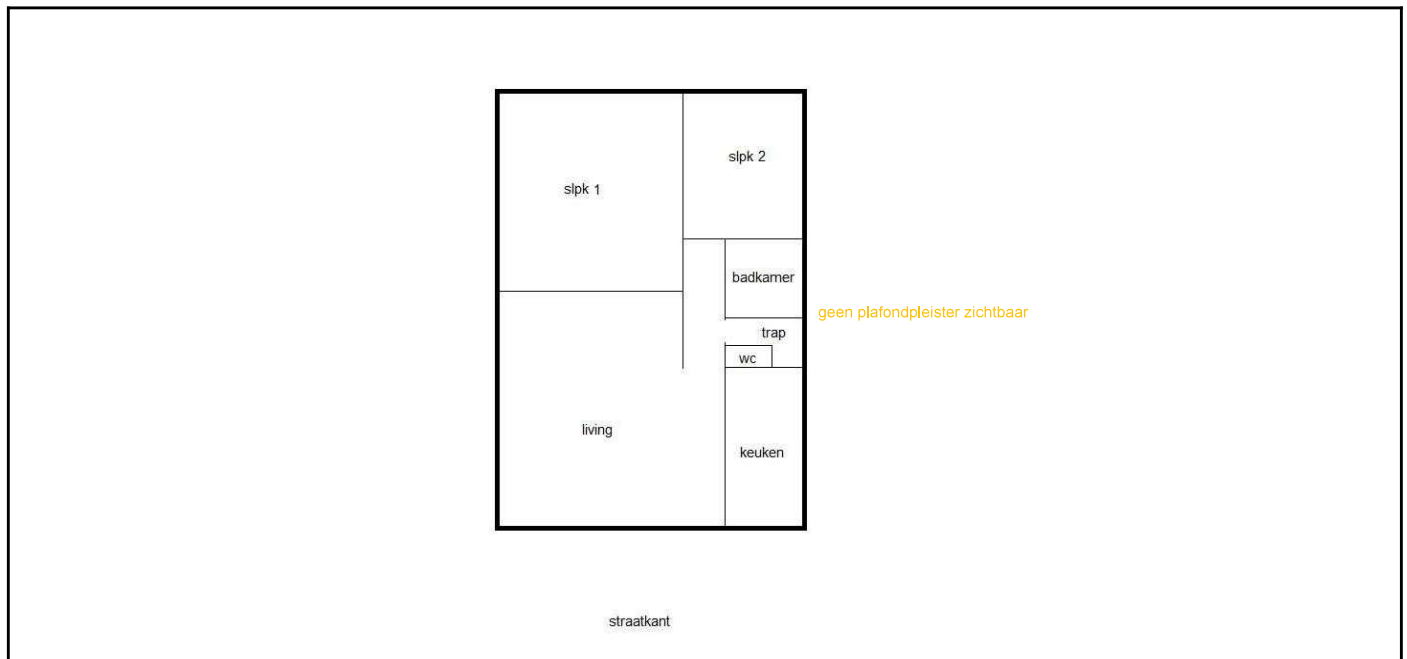
## Plan 1.11: Schets woning v+1

| Beschrijving | Type | Actie |
|---|---|---|
| 8. Valse plafonds | Advies | - |
