# Asbestinventarisatattest

Schoolstraat 7, 1880 Kapelle-op-den-Bos

Attestnummer : 20260825-000285.000

# Zone 1: Woning

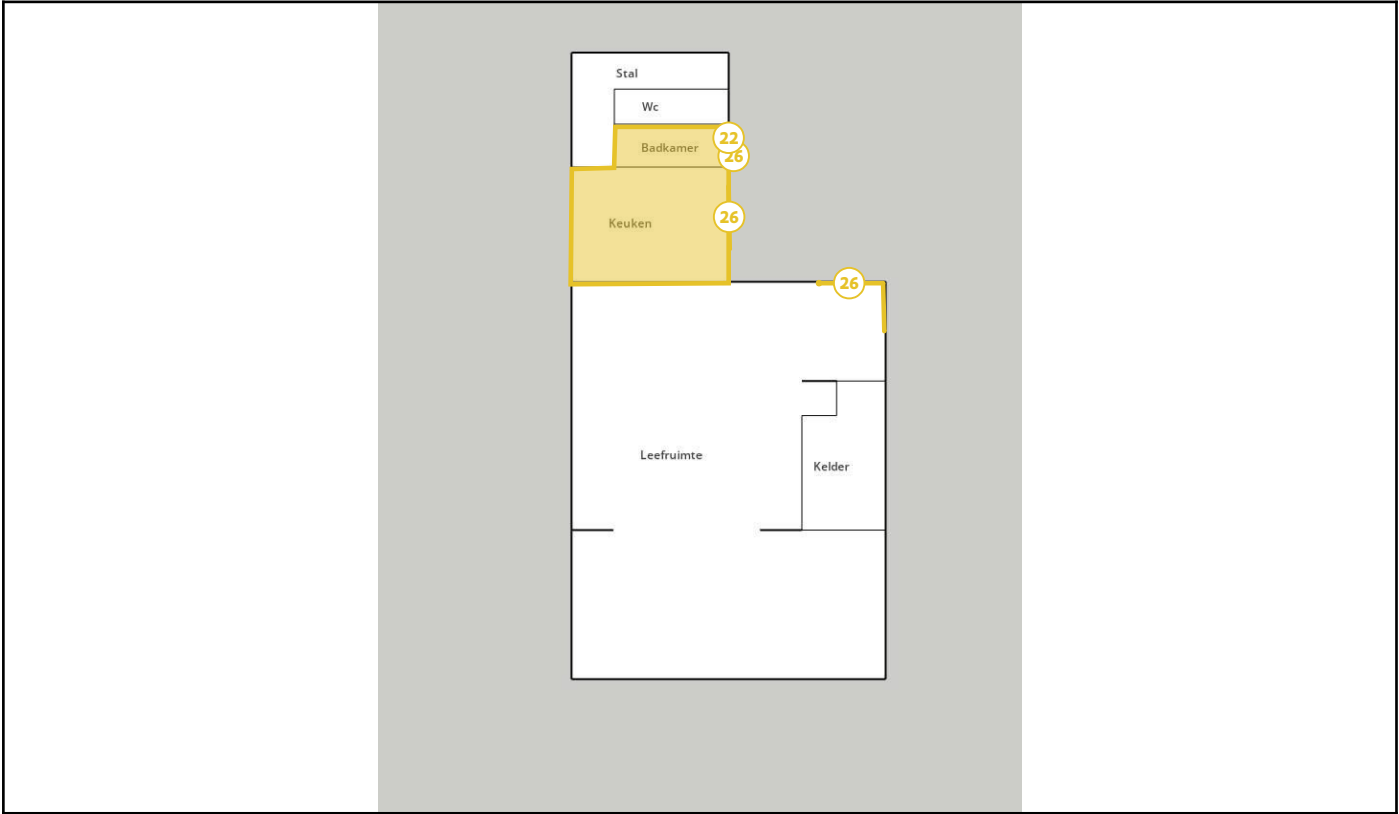
# Plan 1.5: Plan glv

| Beschrijving | Type | Actie |
|---|---|---|
| 26. Vensterbank type massal | Asbestmateriaal | Zorgvuldig beheren |

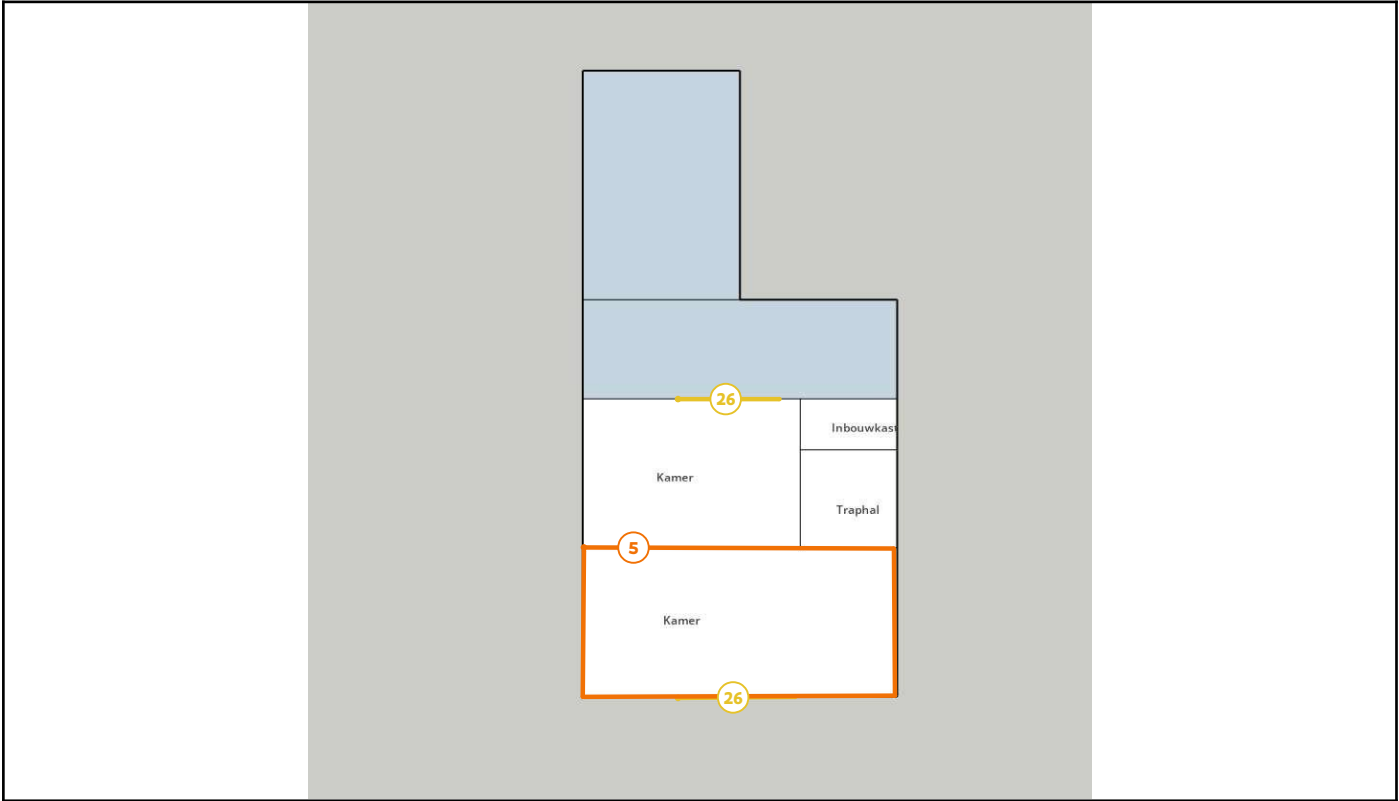
# Plan 1.8: Plan eerste

| Beschrijving | Type | Actie |
|---|---|---|
| 26. Vensterbank type massal | Asbestmateriaal | Zorgvuldig beheren |

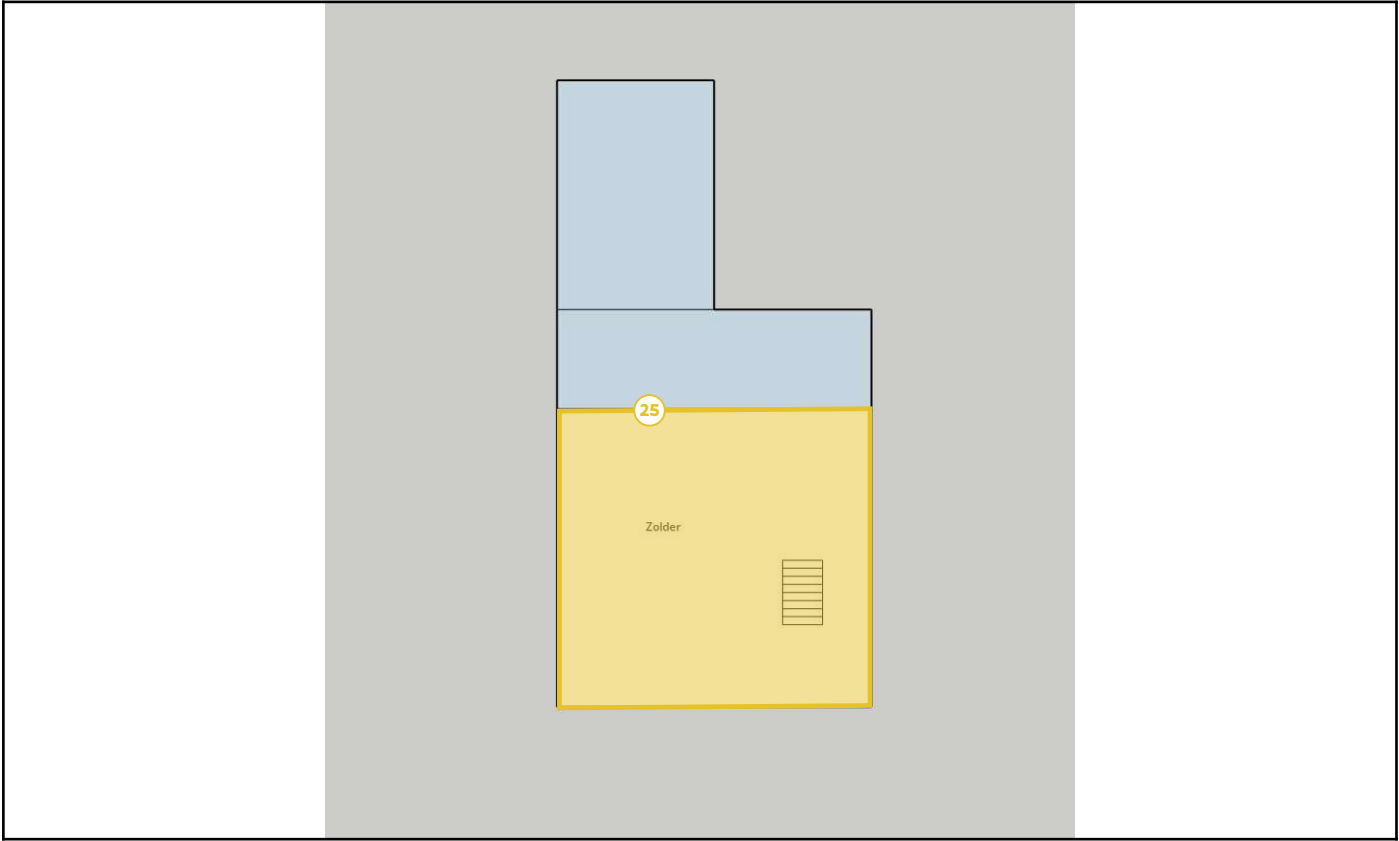
# Plan 1.10: Plan zolder

| Beschrijving | Type | Actie |
|---|---|---|
| 25. Vloerzeil zolder | Asbestmateriaal | Zorgvuldig beheren |

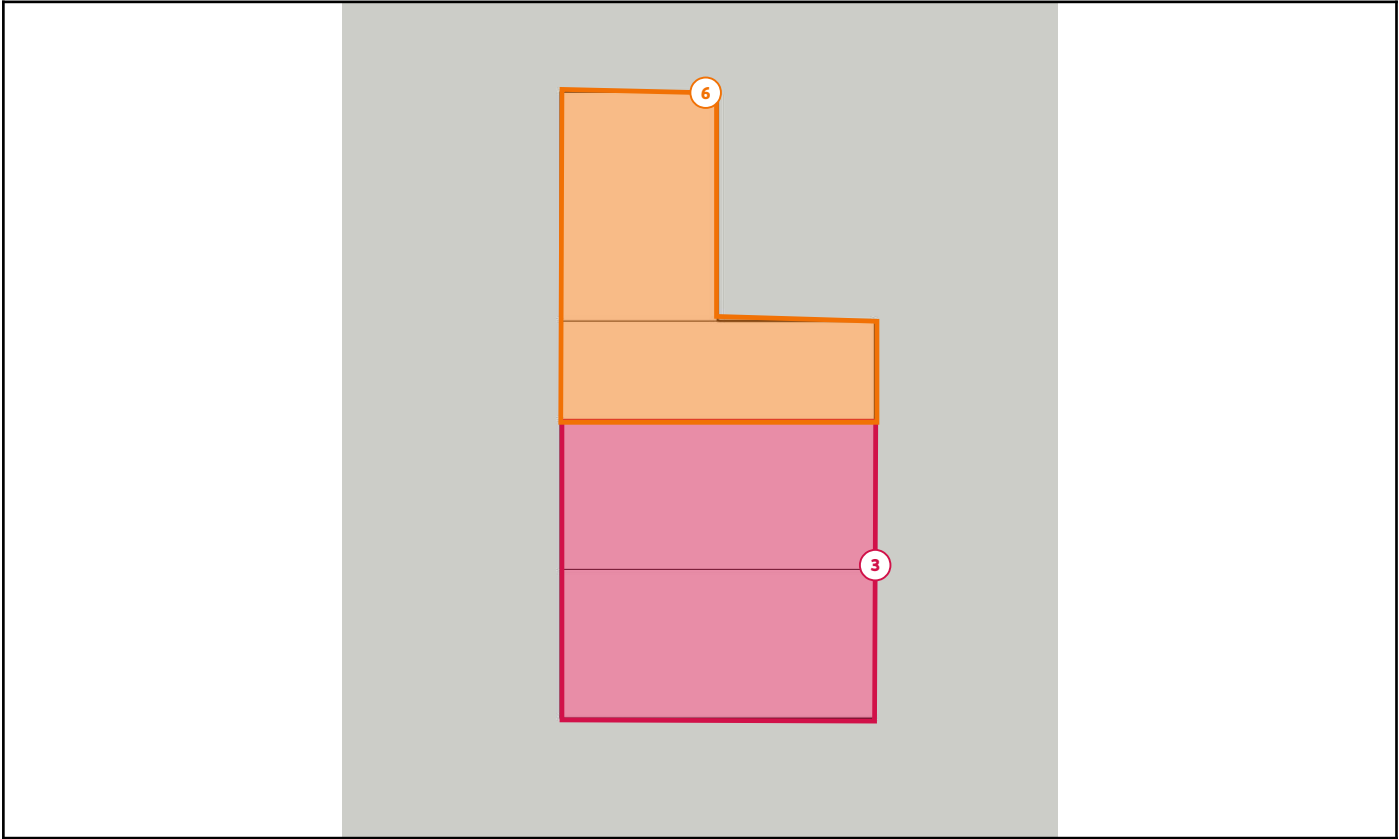
# Plan 1.11: Plan dak

| Beschrijving | Type | Actie |
|---|---|---|
| 6. Golfplaten | Asbestmateriaal | Verwijderen |

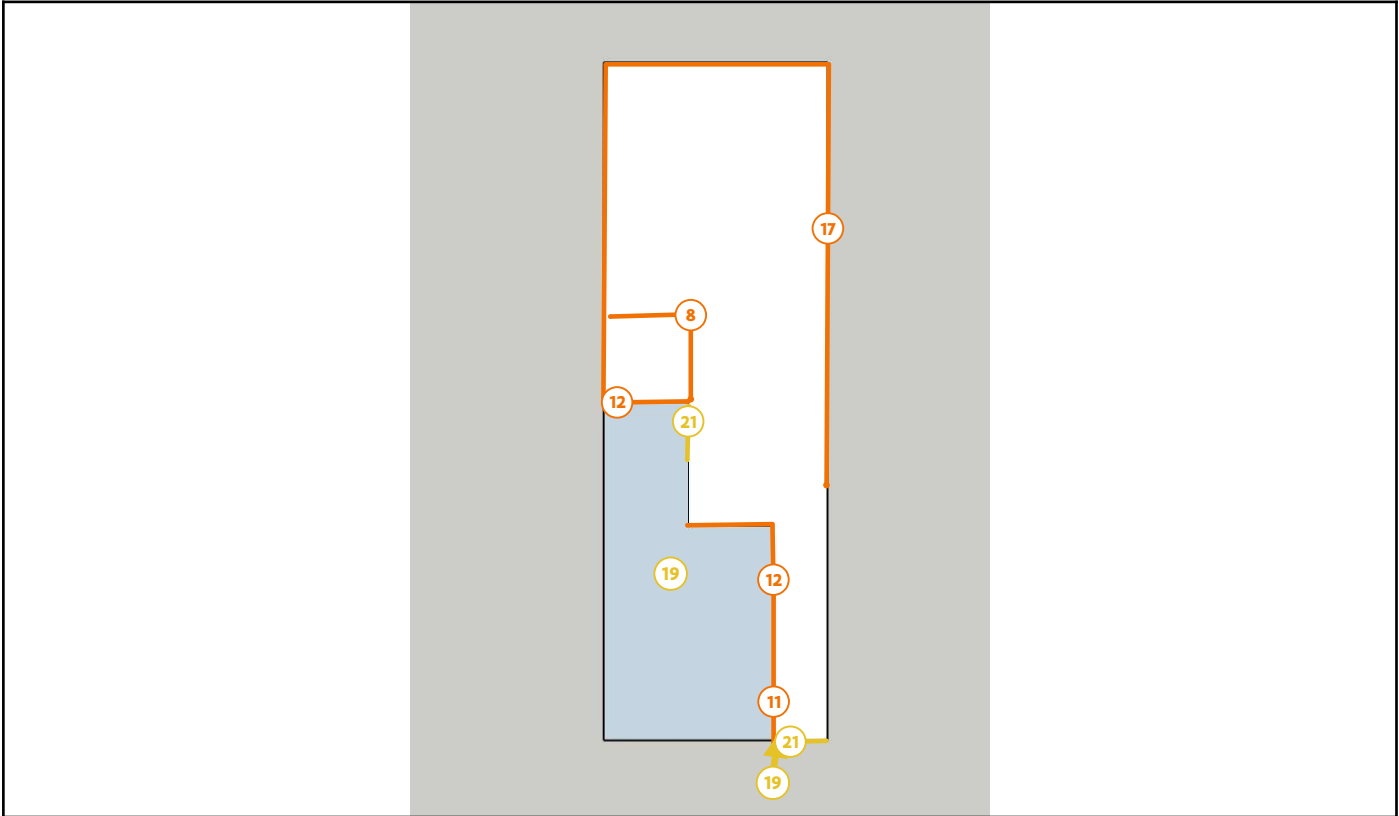
# Plan 1.13: Plan buitenaanleg

| Beschrijving | Type | Actie |
|---|---|---|
| 21. Dorpels type massal | Asbestmateriaal | Zorgvuldig beheren |

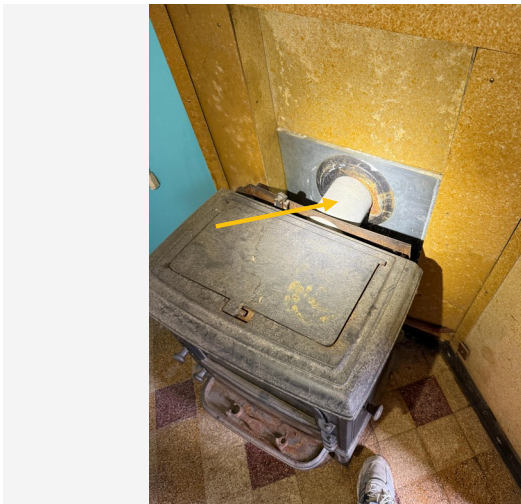
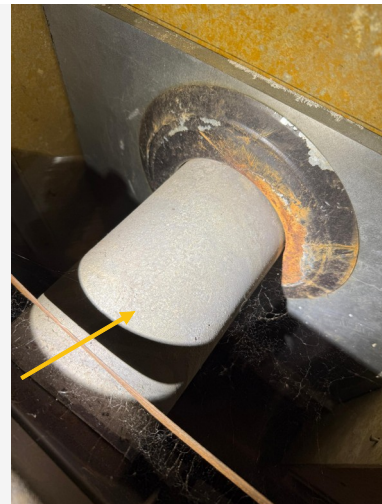
| Identificatiemethode | De asbestdeskundige beoordeelt het materiaal als asbestverdacht en dus asbesthoudend, en dit zonder monsternamen.<br><br>Motivatie: De opdrachtgever weigert om het materiaal te laten bemonsteren. |

- Eenvoudige handelingen: mag via doe-het-zelf of door werknemer(s) met opleidingsattest eenvoudige handelingen  
Deze toepassing kan door een aannemer die over een opleidingsattest eenvoudige handelingen beschikt of door een particulier (doe-het-zelf), verwijderd worden indien er geen verhoogd risico op vrijgave van asbestvezels (max. concentratie 0,01 vezels/cm<sup>3</sup> - CODEX Art. VI.3-54) ontstaat en de toepassing voorafgaand wordt gefixeerd/bevochtigd; de individuele elementen zonder machinale werktuigen en zonder breken of gooien een voor een losgemaakt worden; en ten slotte in gesloten verpakking weggevoerd worden naar een erkend afvalpunt (recyclagepark).

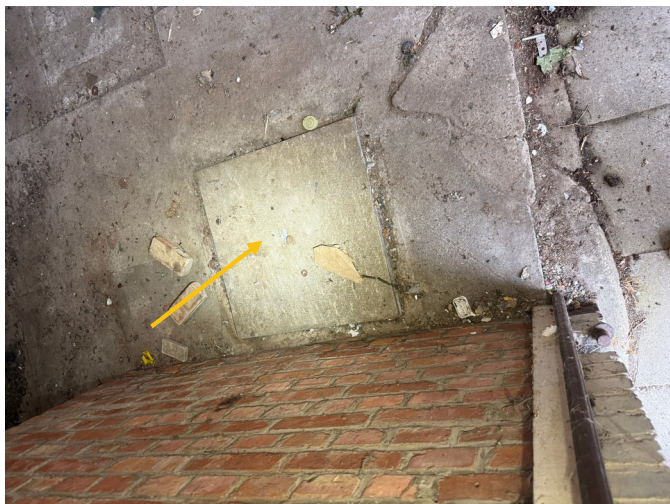
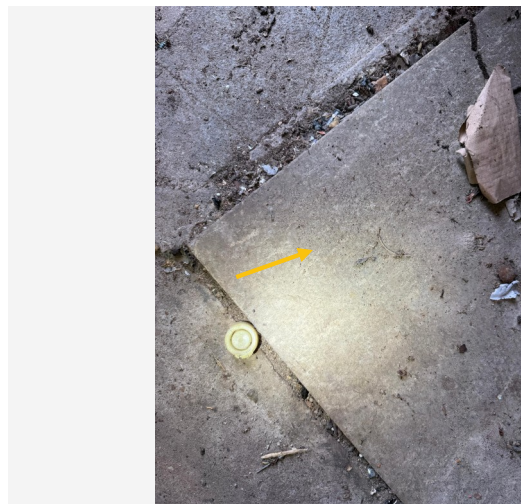
| Identificatiemethode | <p>De asbestdeskundige beoordeelt het materiaal als asbestverdacht en dus asbesthoudend, en dit zonder monsternamen.</p> <p>Motivatie: De opdrachtgever weigert om het materiaal te laten bemonsteren.</p> |

- Eenvoudige handelingen: mag via doe-het-zelf of door werknemer(s) met opleidingsattest eenvoudige handelingen  
Deze toepassing kan door een aannemer die over een opleidingsattest eenvoudige handelingen beschikt of door een particulier (doe-het-zelf), verwijderd worden indien er geen verhoogd risico op vrijgave van asbestvezels (max. concentratie 0,01 vezels/cm<sup>3</sup> - CODEX Art. VI.3-54) ontstaat en de toepassing voorafgaand wordt gefixeerd/bevochtigd; de individuele elementen zonder machinale werktuigen en zonder breken of gooien een voor een losgemaakt worden; en ten slotte in gesloten verpakking weggevoerd worden naar een erkend afvalpunt (recyclagepark). In de zone mogen geen derden en/of minderjarigen aanwezig zijn en moet elke betrokken persoon steeds gepaste persoonlijke beschermingsmiddelen (P3-gelaatsmasker + handschoenen) dragen. De werkzaamheden moeten onmiddellijk worden gestaakt indien de opgelegde

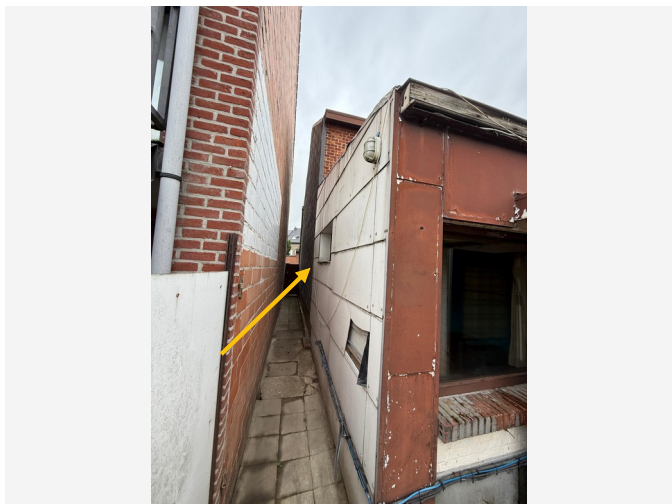
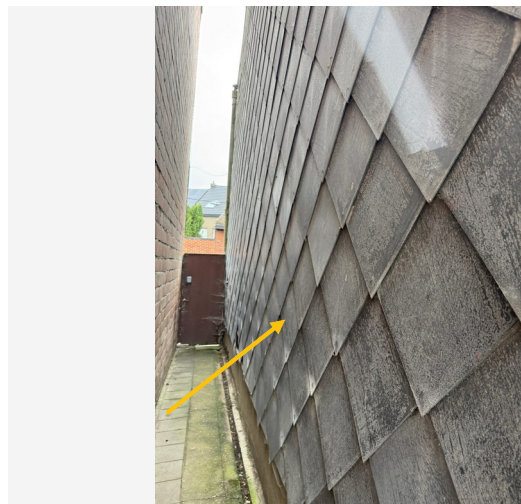
| Identificatiemethode | <p>De asbestdeskundige beoordeelt het materiaal als asbestverdacht en dus asbesthoudend, en dit zonder monsternamen.</p> <p>Motivatie: De opdrachtgever weigert om het materiaal te laten bemonsteren.</p> |

- Eenvoudige handelingen: mag via doe-het-zelf of door werknemer(s) met opleidingsattest eenvoudige handelingen  
Deze toepassing kan door een aannemer die over een opleidingsattest eenvoudige handelingen beschikt of door een particulier (doe-het-zelf), verwijderd worden indien er geen verhoogd risico op vrijgave van asbestvezels (max. concentratie 0,01 vezels/cm<sup>3</sup> - CODEX Art. VI.3-54) ontstaat en de toepassing voorafgaand wordt gefixeerd/bevochtigd; de individuele elementen zonder machinale werktuigen en zonder breken of gooien een voor een losgemaakt worden; en ten slotte in gesloten verpakking weggevoerd worden naar een erkend afvalpunt (recyclagepark).

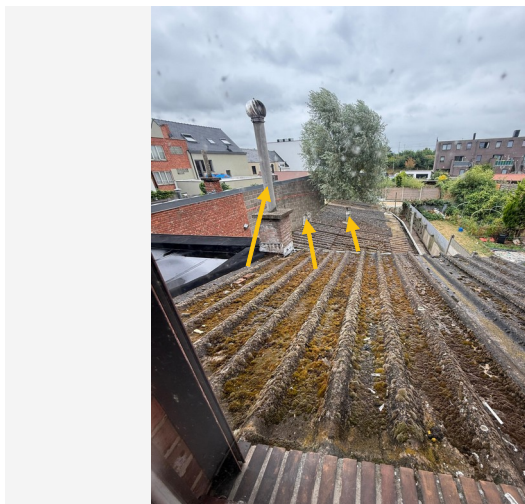
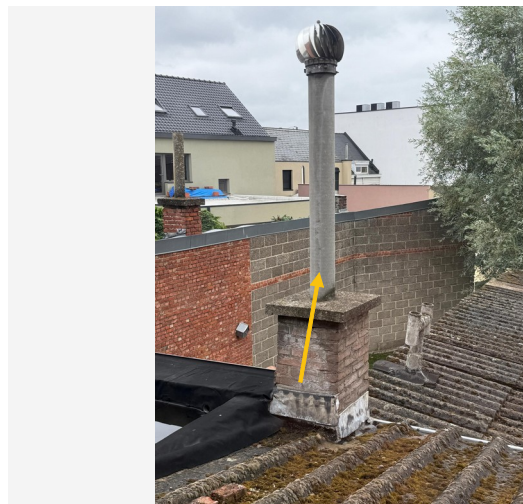
| Identificatiemethode | <p>De asbestdeskundige beoordeelt het materiaal als asbestverdacht en dus asbesthoudend, en dit zonder monstername.</p> <p>Motivatie: Er is een onderzoeksbepierking die monstername verhindert; De ruimte of het materiaal bevindt zich hoger dan 3,5 meter vanaf een vaste ondergrond.</p> |

- Eenvoudige handelingen: mag via doe-het-zelf of door werknemer(s) met opleidingsattest eenvoudige handelingen  
Deze toepassing kan door een aannemer die over een opleidingsattest eenvoudige handelingen beschikt of door een particulier (doe-het-zelf), verwijderd worden indien er geen verhoogd risico op vrijgave van asbestvezels (max. concentratie 0,01 vezels/cm<sup>3</sup> - CODEX Art. VI.3-54) ontstaat en de toepassing voorafgaand wordt gefixeerd/bevochtigd; de individuele elementen zonder machinale werktuigen en zonder breken of gooien een voor een losgemaakt worden; en ten slotte in gesloten verpakking weggevoerd worden naar een erkend afvalpunt (recyclagepark).

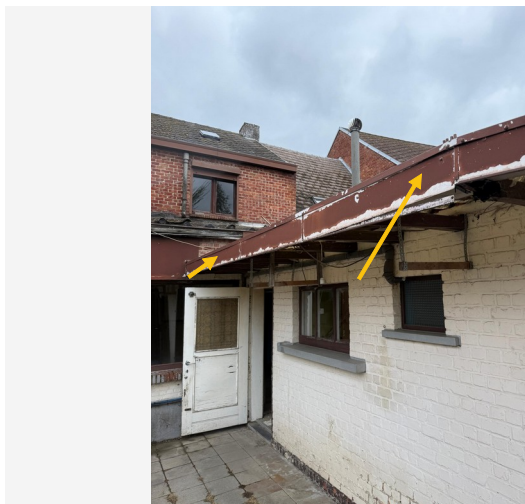
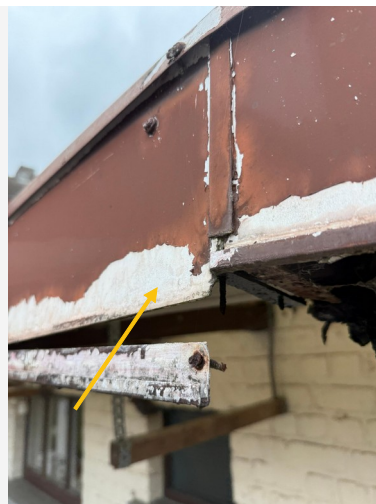
| Opmerking | Plafondplaten en sierelementen ter hoogte van de naden. |

- Eenvoudige handelingen: mag via doe-het-zelf of door werknemer(s) met opleidingsattest eenvoudige handelingen  
Deze toepassing kan door een aannemer die over een opleidingsattest eenvoudige handelingen beschikt of door een particulier (doe-het-zelf), verwijderd worden indien er geen verhoogd risico op vrijgave van asbestvezels (max. concentratie 0,01 vezels/cm<sup>3</sup> - CODEX Art. VI.3-54) ontstaat en de toepassing voorafgaand wordt gefixeerd/bevochtigd; de individuele elementen zonder machinale werktuigen en zonder breken of

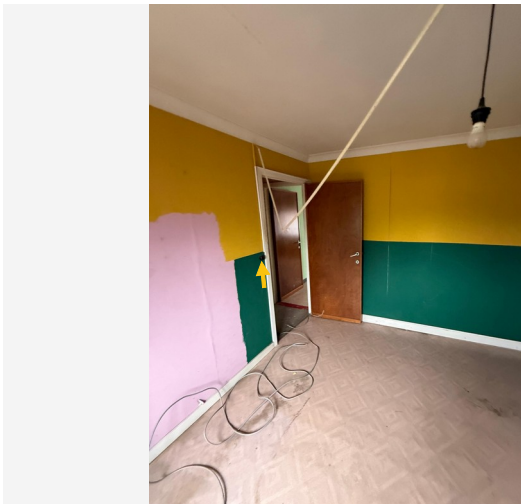
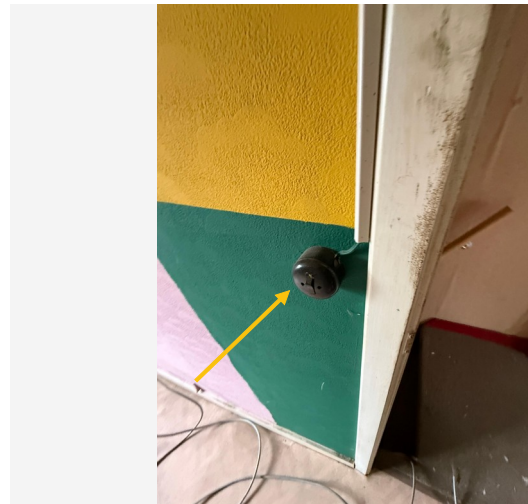
| Identificatiemethode | <p>De asbestdeskundige beoordeelt het materiaal als asbestverdacht en dus asbesthoudend, en dit zonder monsternamen.</p> <p>Motivatie: De opdrachtgever weigert om het materiaal te laten bemonsteren.</p> |

- Eenvoudige handelingen: mag via doe-het-zelf of door werknemer(s) met opleidingsattest eenvoudige handelingen  
Deze toepassing kan door een aannemer die over een opleidingsattest eenvoudige handelingen beschikt of door een particulier (doe-het-zelf), verwijderd worden indien er geen verhoogd risico op vrijgave van asbestvezels (max. concentratie 0,01 vezels/cm<sup>3</sup> - CODEX Art. VI.3-54) ontstaat en de toepassing voorafgaand wordt gefixeerd/bevochtigd; de individuele elementen zonder machinale werktuigen en zonder breken of gooien een voor een losgemaakt worden; en ten slotte in gesloten verpakking weggevoerd worden naar een erkend afvalpunt (recyclagepark).

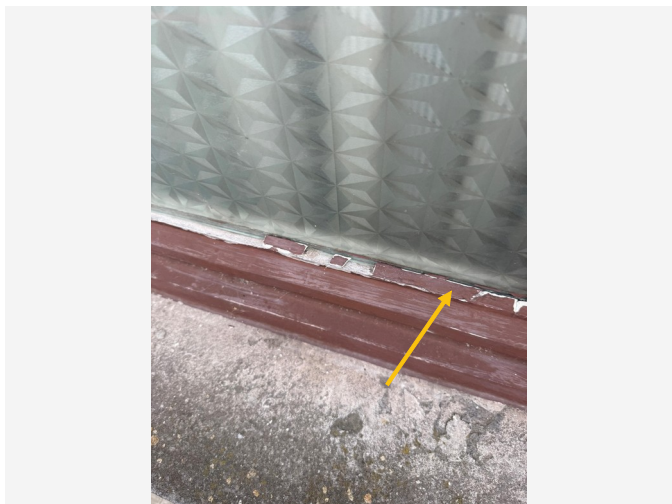
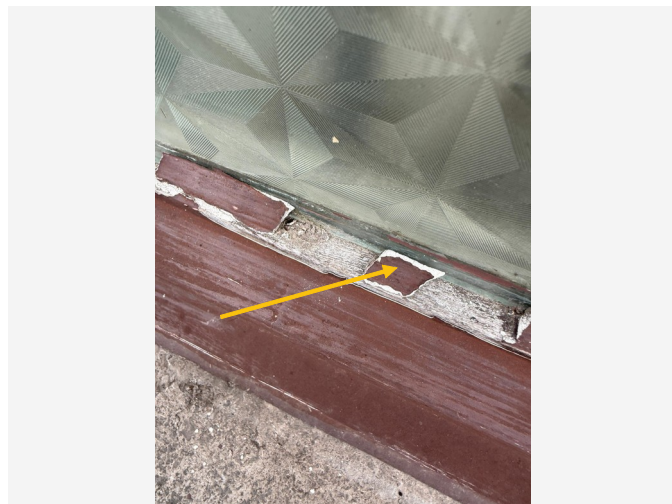
| Opmerking | De precieze lengte is onbekend |

Het asbestmateriaal valt onder de mijlpaal van 2040.

Zorgvuldig beheren

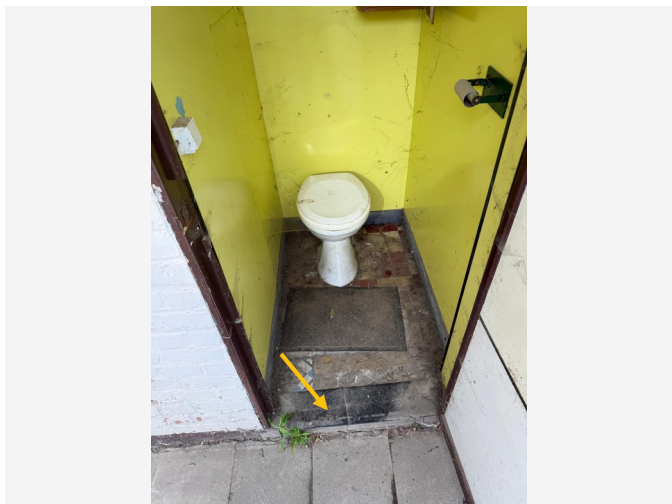
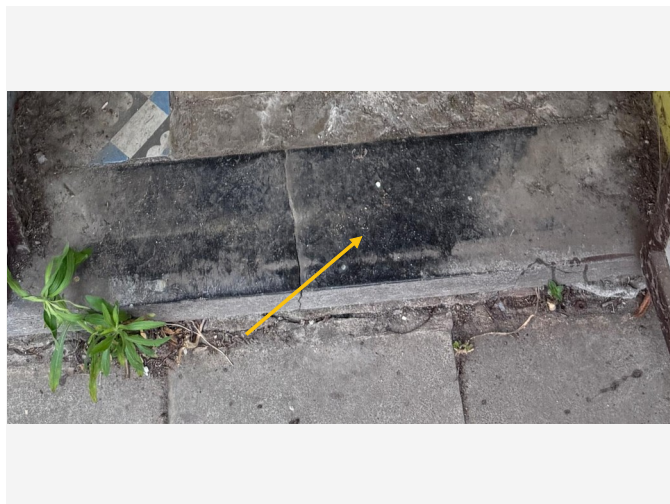
| Opmerking | De precieze hoeveelheid is een schatting en kan afwijken van de werkelijke toestand. |

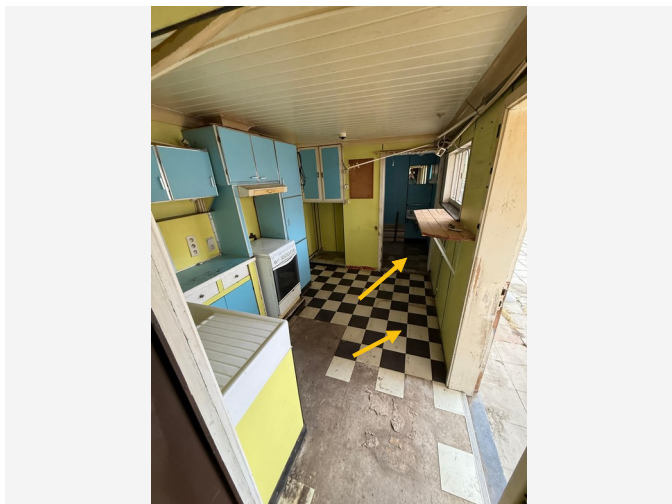
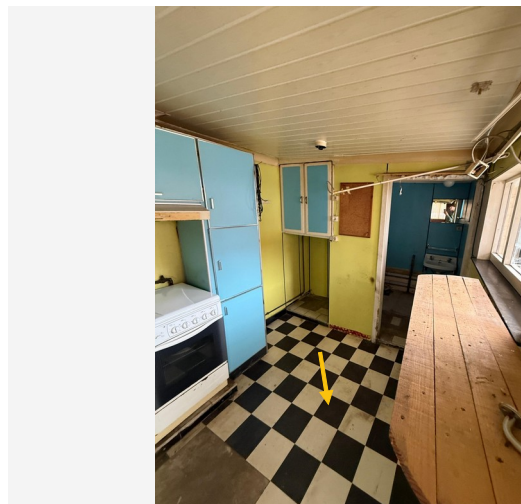
| Opmerking | De hoeveelheid is een schatting en kan afwijken van de werkelijke toestand. |

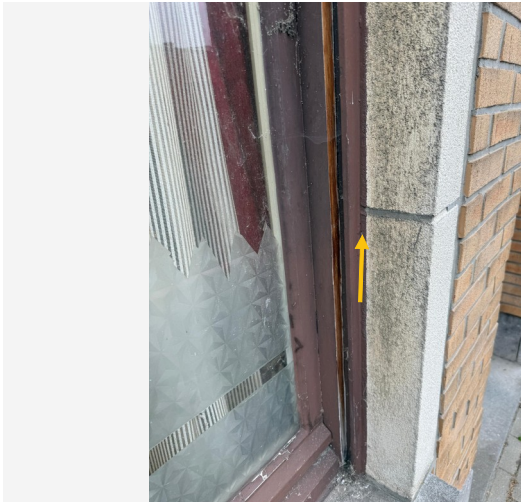
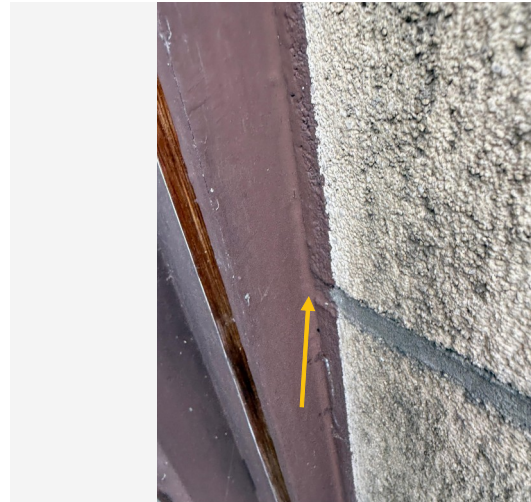
## Fiche 23: Mastiek (Tussen profiel en wand/vensterbank)

Asbestmateriaal

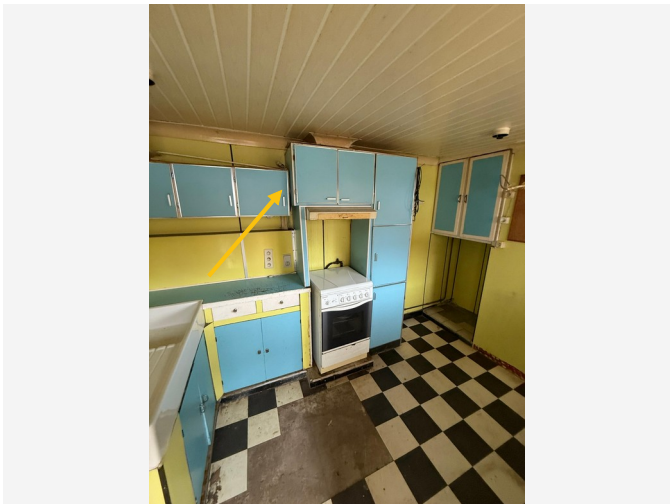
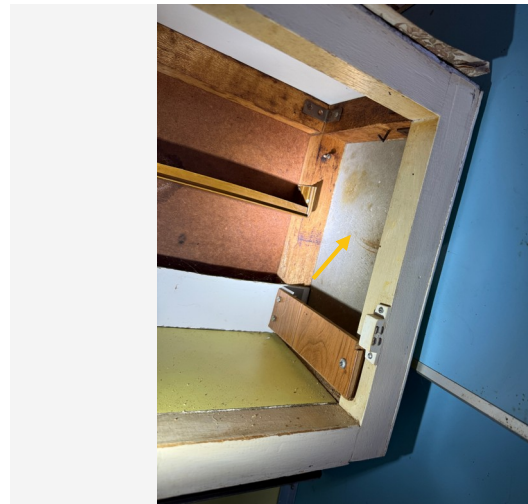
| Opmerking | De precieze hoeveelheid is een schatting en kan afwijken van de werkelijke toestand. |

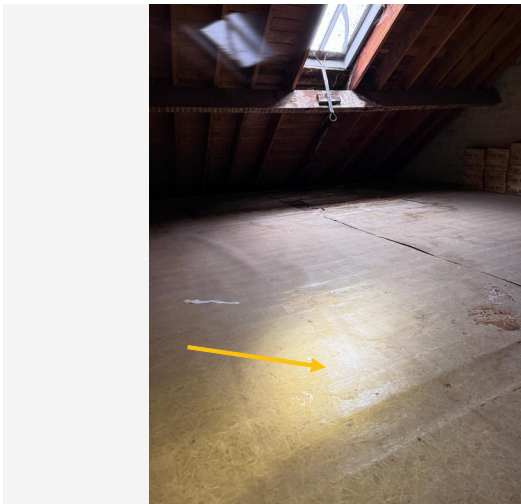
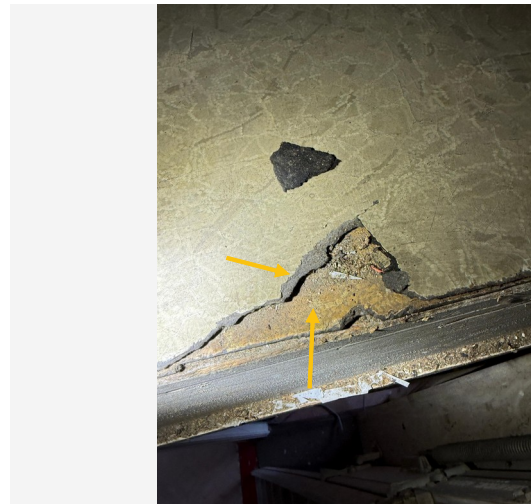
| Identificatiemethode | <p>De asbestdeskundige beoordeelt het materiaal als asbestverdacht en dus asbesthoudend, en dit zonder monsternamen.</p> <p>Motivatie: De opdrachtgever weigert om het materiaal te laten bemonsteren.</p> |

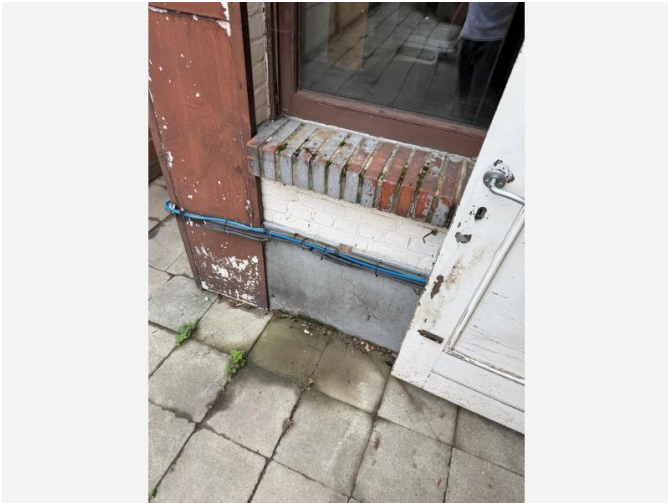
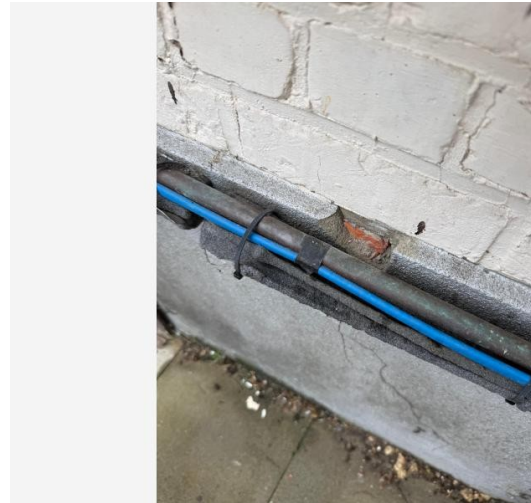
Geen asbest

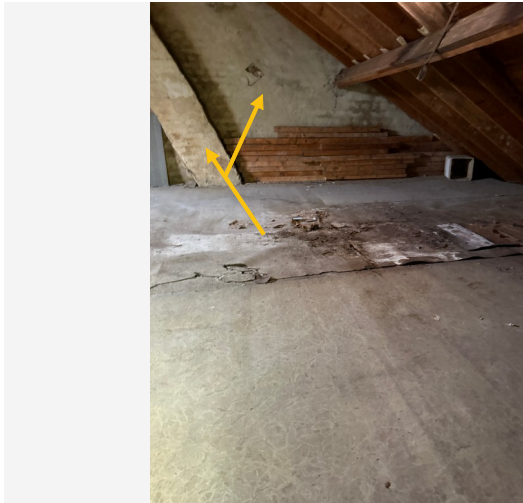
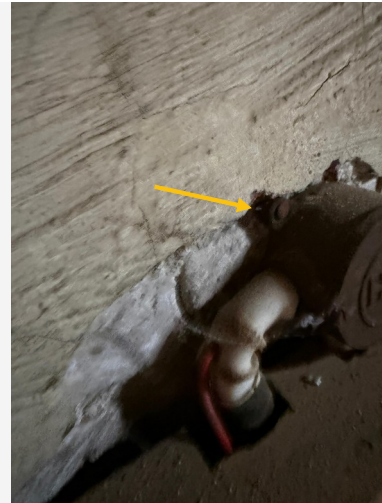
## Fiche 32: Cementering zolder

Geen asbest

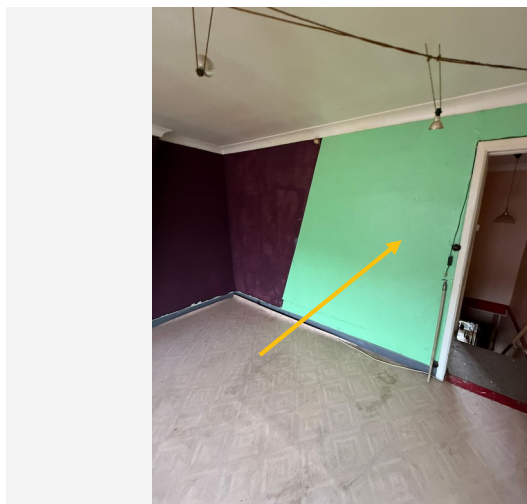
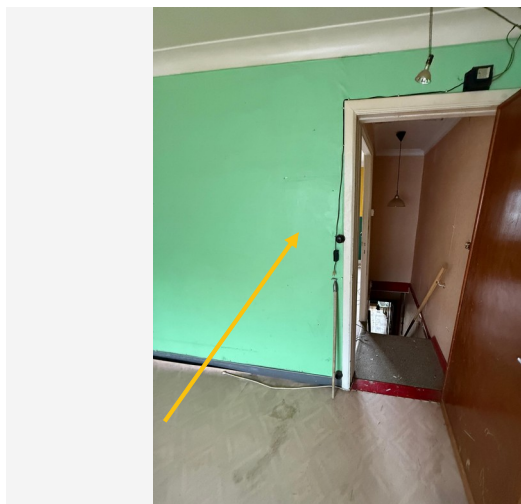
## Fiche 33: Pleisterwerk wanden

Geen asbest

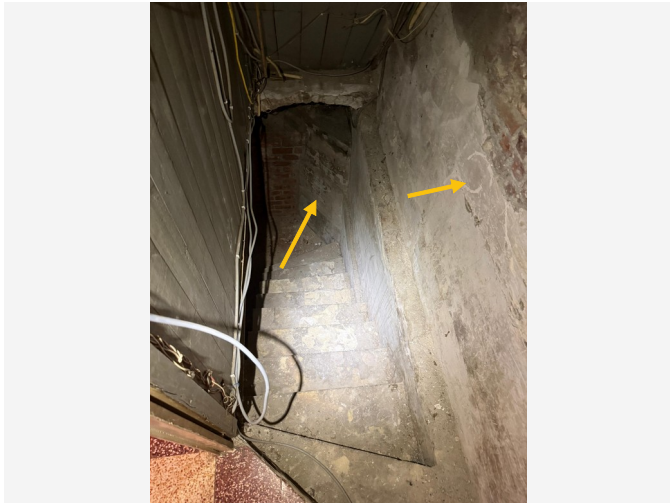
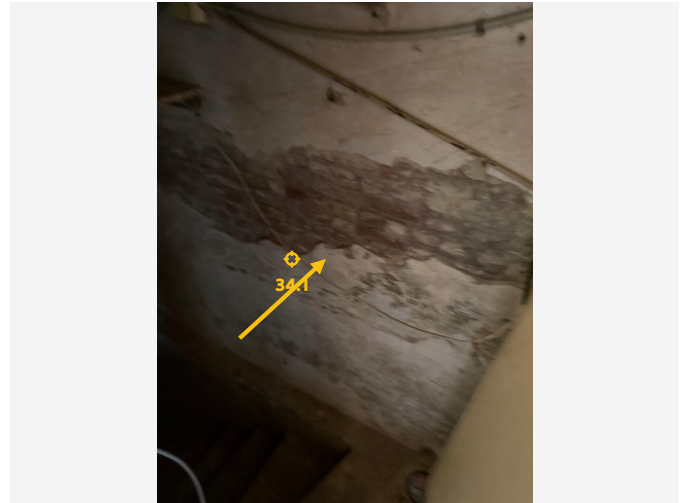
## Fiche 34: Cementering kelder

Geen asbest
