# Asbestinventarisatetest

Heidestraat 139, 2890 Puurs-Sint-Amands

Attestnummer : 20230921-000346.000

Uitgegeven op : 21.09.2023

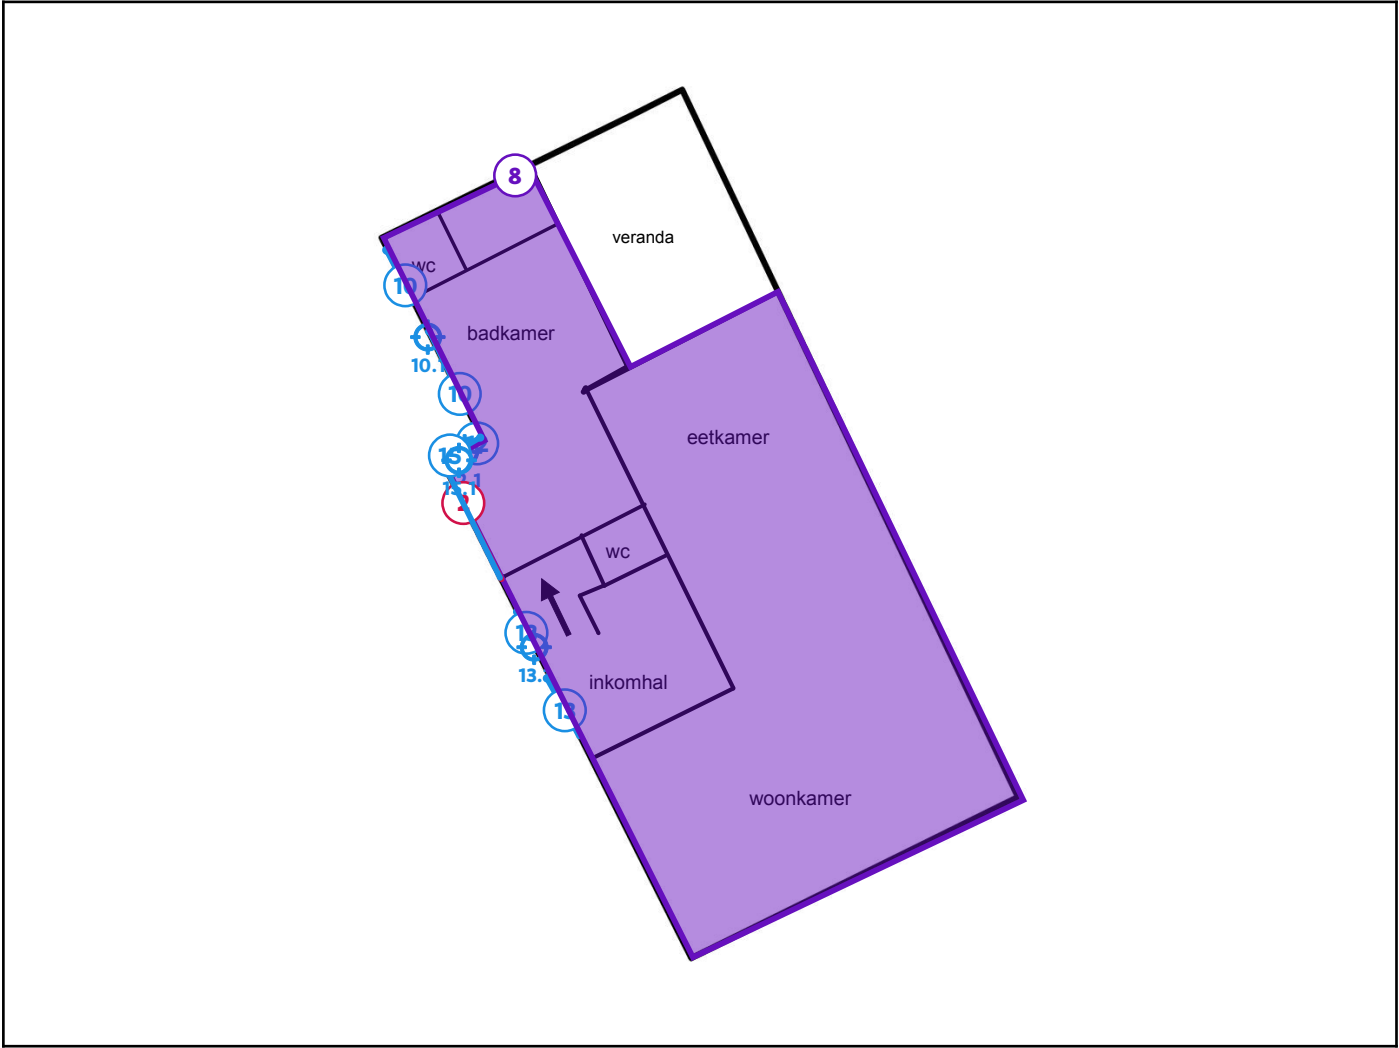
# Plan 1.1: A1 - GLV

| Beschrijving | Type | Actie |
|---|---|---|
| 2. Ingesloten vezelcement platen | Asbestmateriaal | Dringend maatregelen nemen |

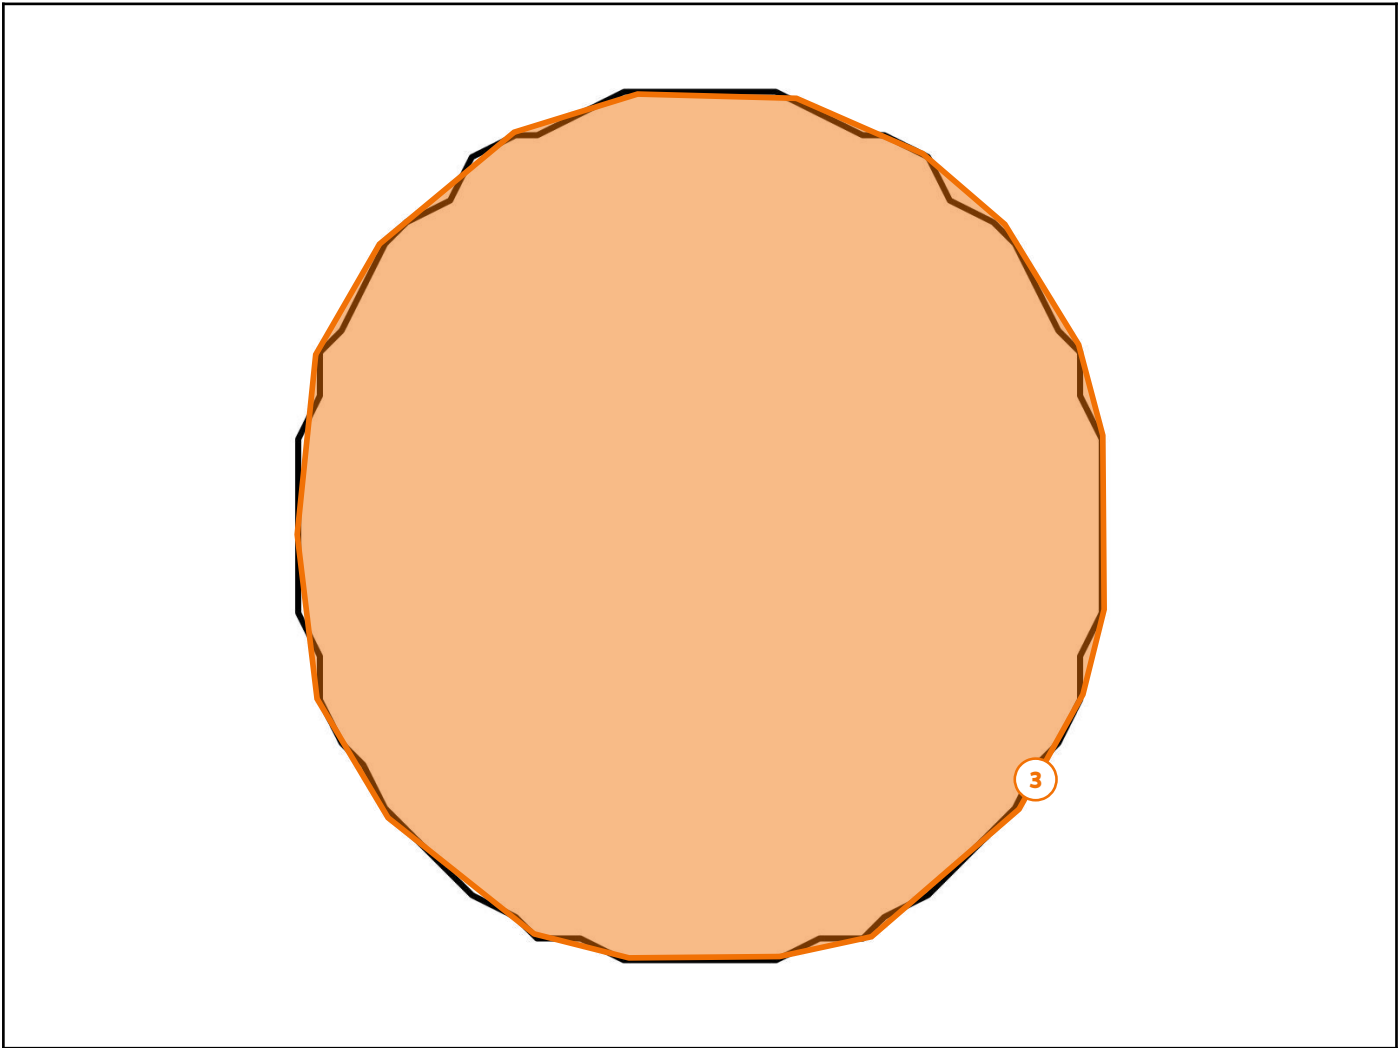
### Plan 3.1: C1 - Totaal

| Beschrijving | Type | Actie |
|---|---|---|
| 3. Vezelcement palen in de achtertuin | Asbestmateriaal | Verwijderen |

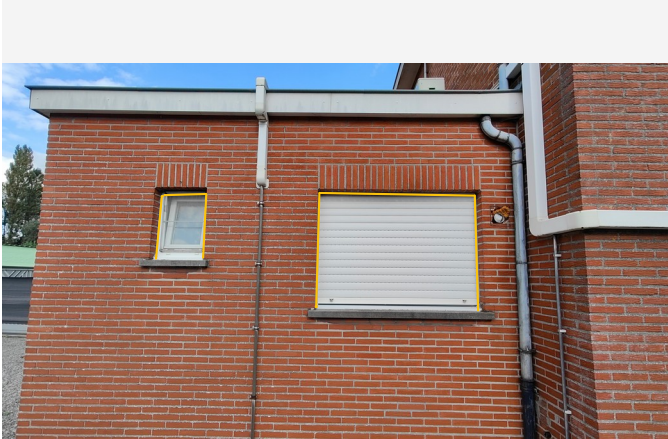
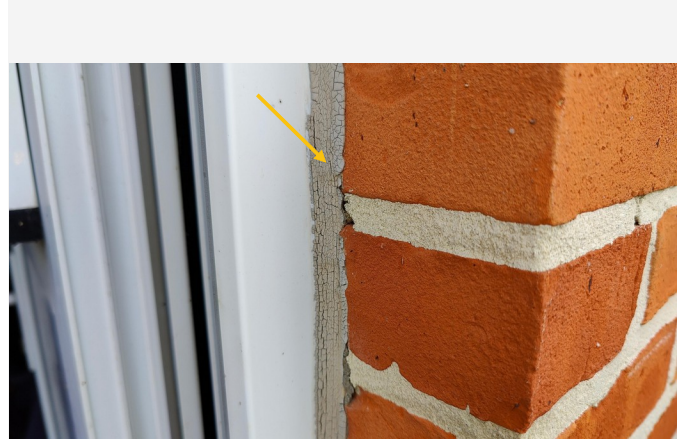
Geen asbest

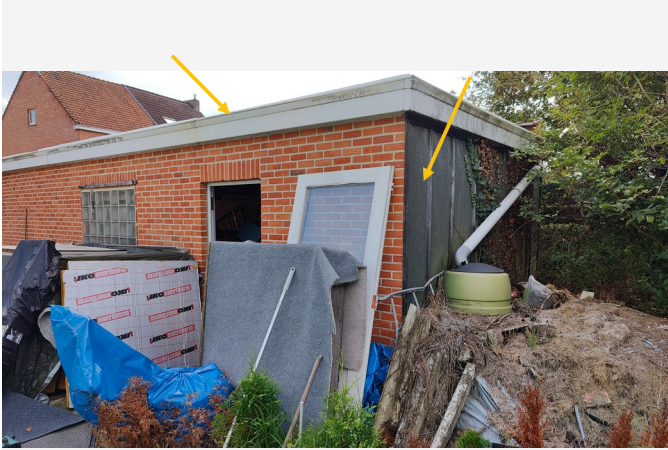
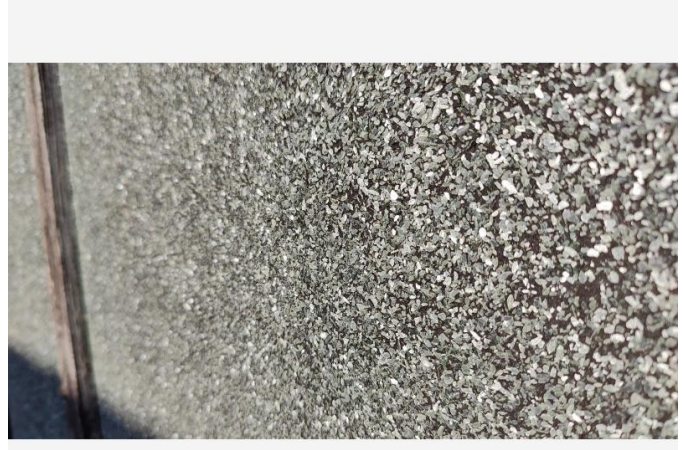
## Fiche 11: Roofing op en rondom de garage

Geen asbest
