# Asbestinventarisatetest

Bessemerstraat 138, 3620 Lanaken

Attestnummer : 20260908-000293.000

Uitgegeven op : 08.09.2026

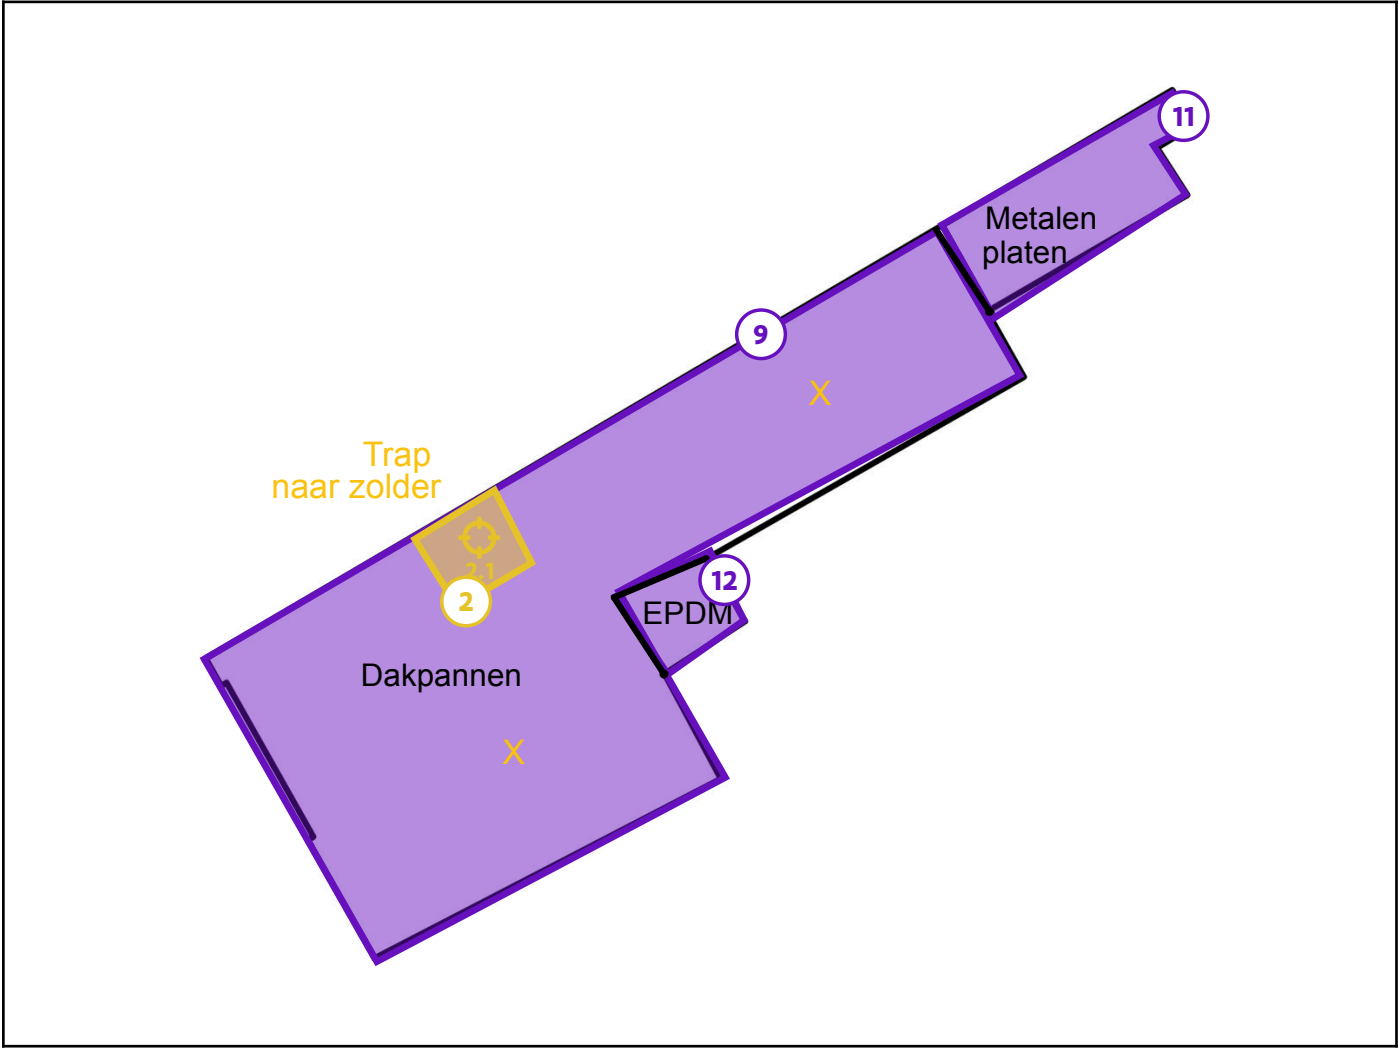
# Plan 1.4: Zolder + dak

| Beschrijving | Type | Actie |
|---|---|---|
| 12. Dakbedekking plat dak - EPDM (niet verdacht) | Overige ruimte of materiaal | - |

| Beschrijving | Notitie | Terug te vinden op plannen |
|---|---|---|
| Fiche 12: Dakbedekking plat dak - EPDM (niet verdacht) | De dakbedekking (EPDM) is niet asbestverdacht. Het is niet uitgesloten dat de EPDM werd gelegd op bestaande, mogelijk asbestverdachte roofing. Bij werken, laat dit controleren. | Plan 1.4: Zolder + dak |
