# Asbestinventarisatetest

Hofstraat 26, 2910 Essen

Attestnummer : 20260909-000365.000

Uitgegeven op : 09.09.2026

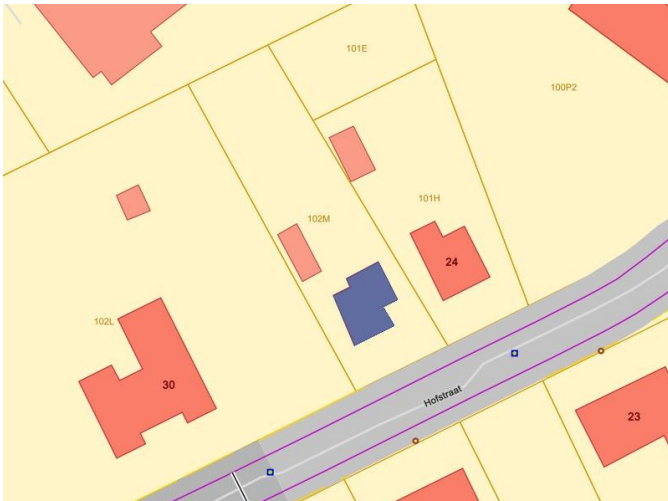
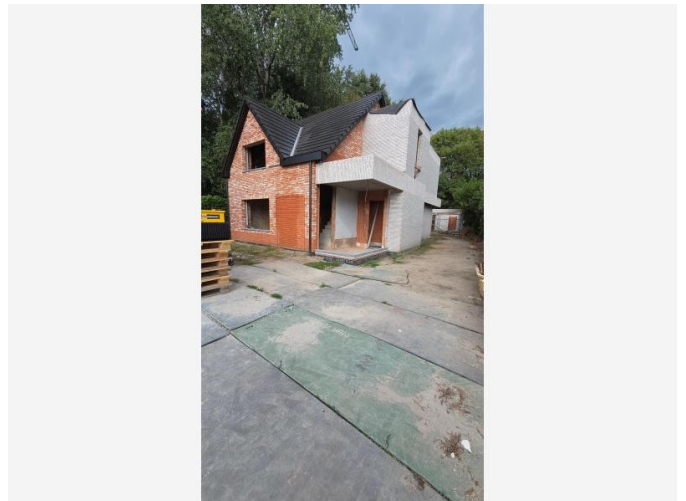
# Zone 1: Hoofdgebouw

- 1 Asbestmateriaal**
- 0 Beperkingen
- 0 Uitsluitingen
- 0 Roerende goederen
- 0 Puin, steenslag, (water)bodem
- 0 Adviezen
- 3 Geen asbest**

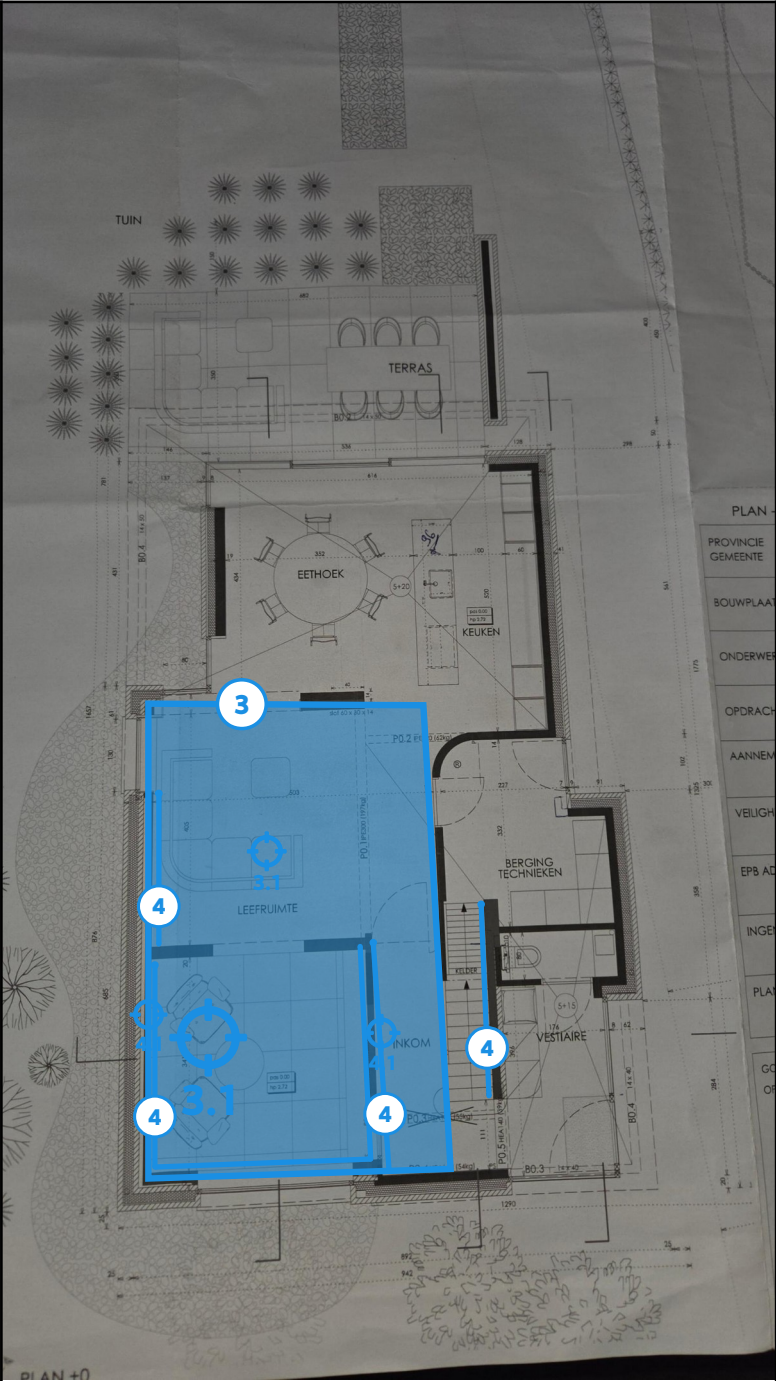
# Plan 1.2: gelijkvloers

| 4.1 Code: 1. Bezetting muren | Mengmonster | - |

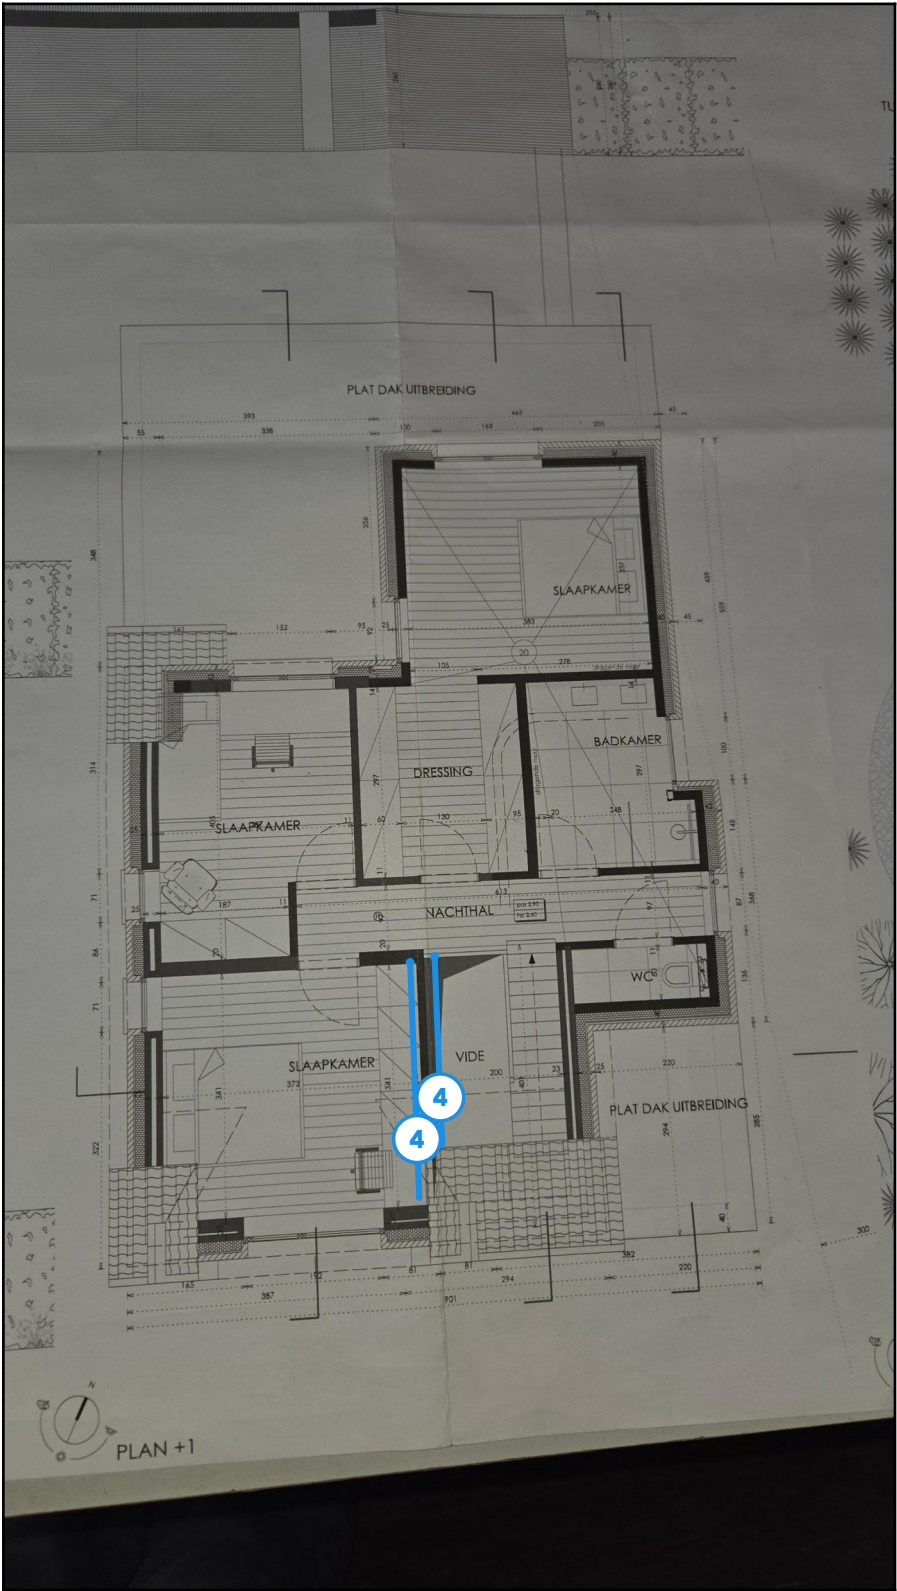
# Plan 1.3: 1ste verdieping

| 4. Pleisterwerk muren | Geen asbest | - |

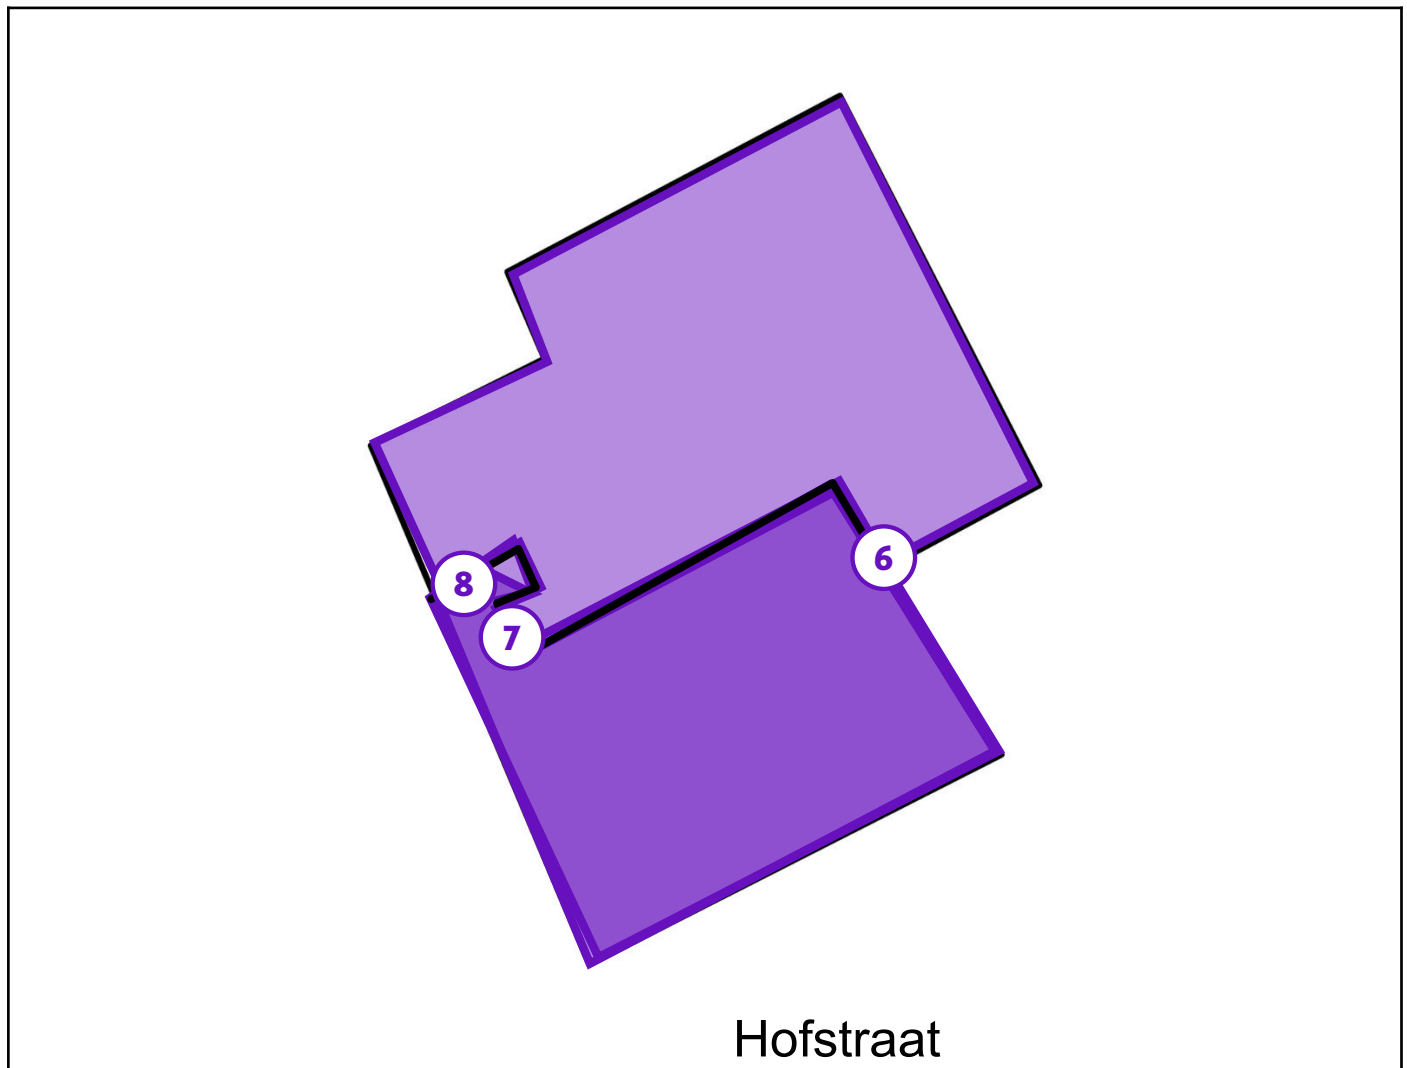
## Plan 1.4: dakplan

| Beschrijving | Type | Actie |
|---|---|---|
| 8. Dakbedekking - dakpannen | Overige ruimte of materiaal | - |

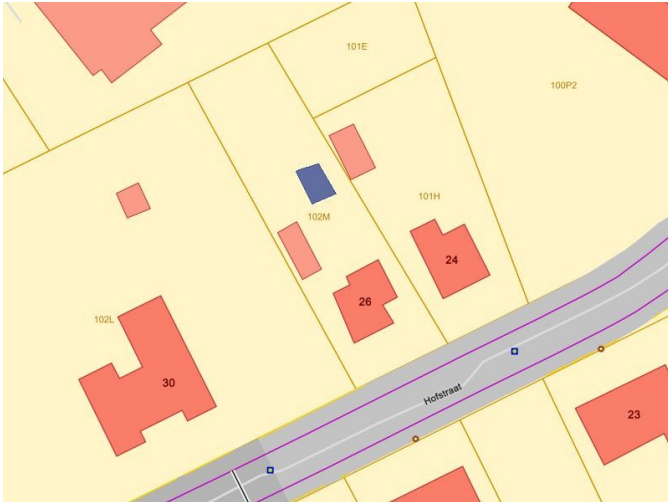
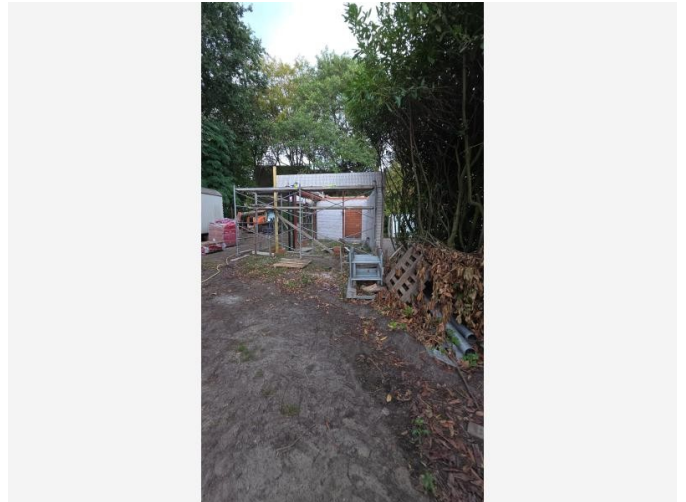
## Zone 2: Garage

- 0 Asbestmaterialen
- 0 Beperkingen
- 1 Uitsluiting
- 0 Roerende goederen
- 0 Puin, steenslag, (water)bodem
- 0 Adviezen
- 0 Geen asbest

| Beschrijving | Type | Actie |
|---|---|---|
| 2. Garage | Uitsluiting | - |
