# Asbestinventarisatetest

Varenlaan 13, 9300 Aalst

Attestnummer : **20260829-000036.000**

**Asbestveilig** (maar mogelijk niet asbestvrij)

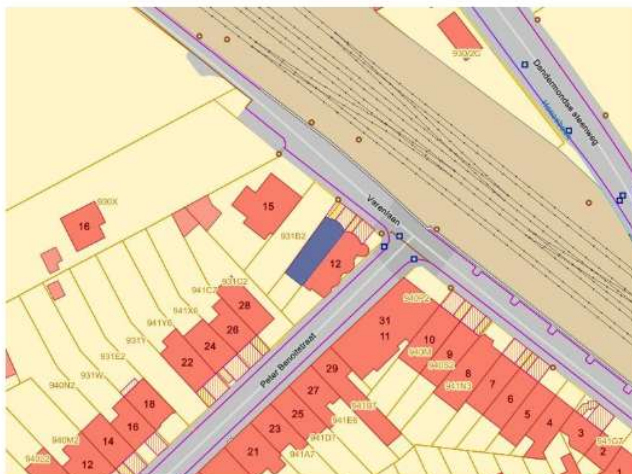
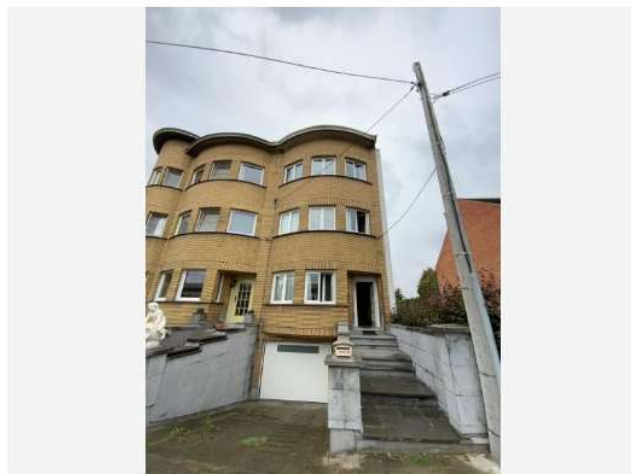
## Zone 1: Hoofdgebouw

Tijdens de inspectie vastgesteld:

- 0    **Asbestmaterialen**
- 1    **Beperking**
- 0    **Uitsluitingen**
- 0    **Roerende goederen**
- 0    **Puin, steenslag, (water)bodem**
- 0    **Adviezen**
- 3    **Geen asbest**

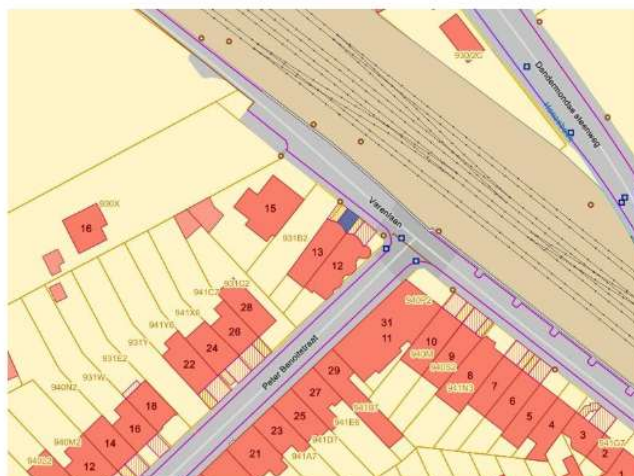
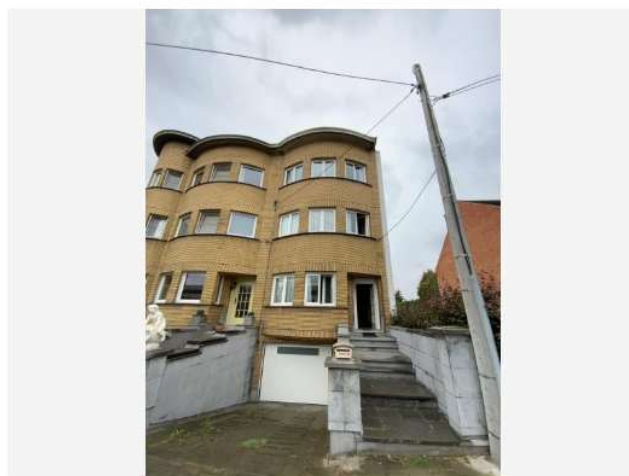
## Zone 2: Ingezonken garagetoegang

Tijdens de inspectie vastgesteld:

- 0 Asbestmaterialen
- 0 Beperkingen
- 0 Uitsluitingen
- 0 Roerende goederen
- 0 Puin, steenslag, (water)bodem
- 0 Adviezen
- 0 Geen asbest

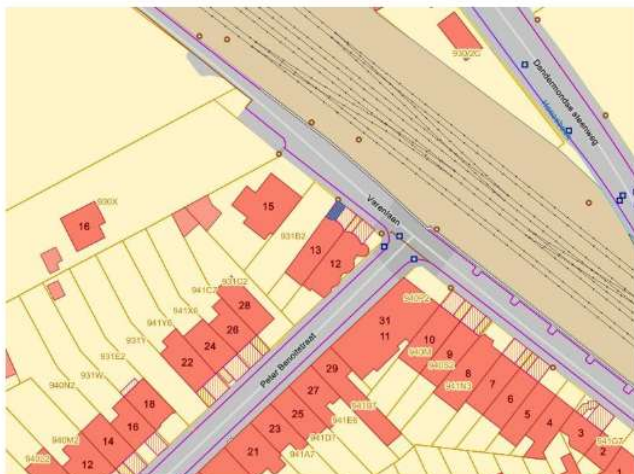
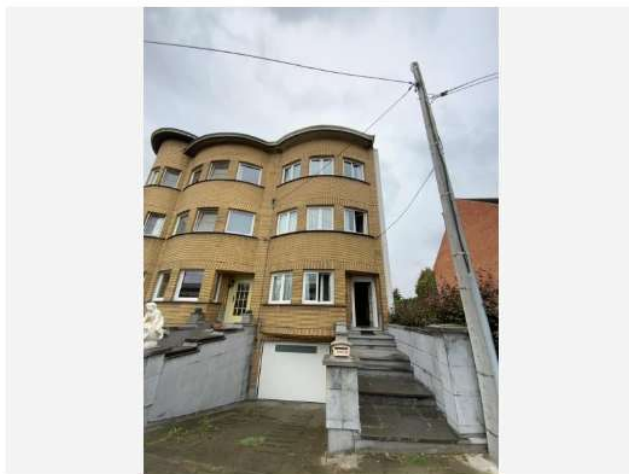
## Zone 3: Trap

Tijdens de inspectie vastgesteld:

- 0 Asbestmaterialen
- 0 Beperkingen
- 0 Uitsluitingen
- 0 Roerende goederen
- 0 Puin, steenslag, (water)bodem
- 0 Adviezen
- 0 Geen asbest
