# Asbestinventarisat attest

Bessemerstraat 136, 3620 Lanaken

Attestnummer : 20260908-000240.000

**Asbestveilig** (maar niet asbestvrij)

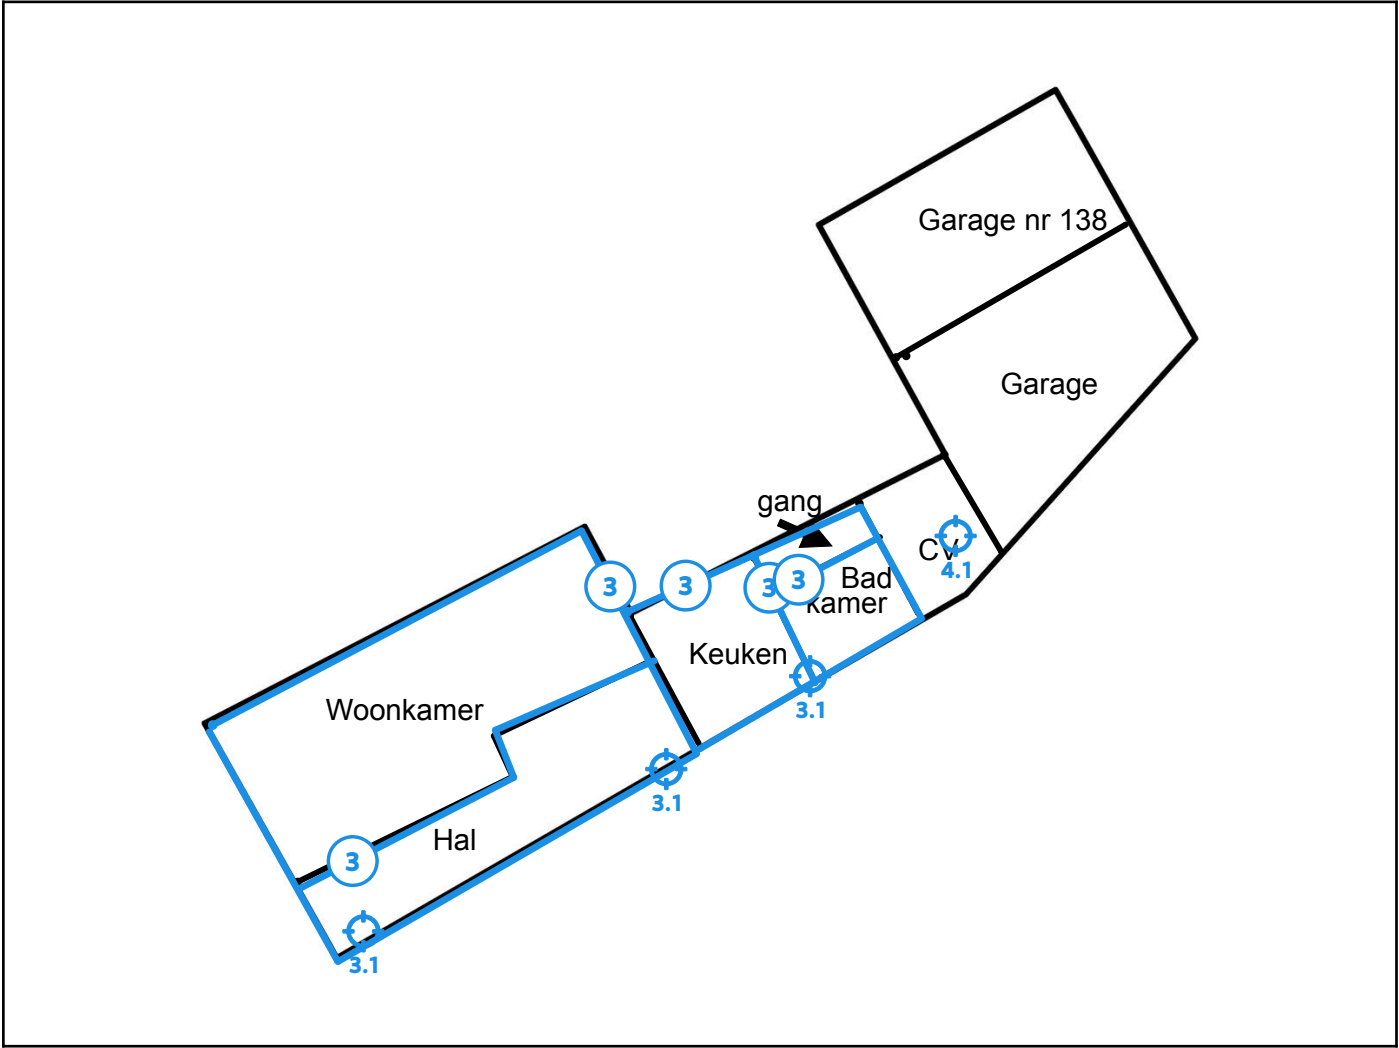
# Plan 1.1: Gelijkvloers

| Beschrijving | Type | Actie |
|---|---|---|
| 4.1 Code: P2 | Puntmonster | - |

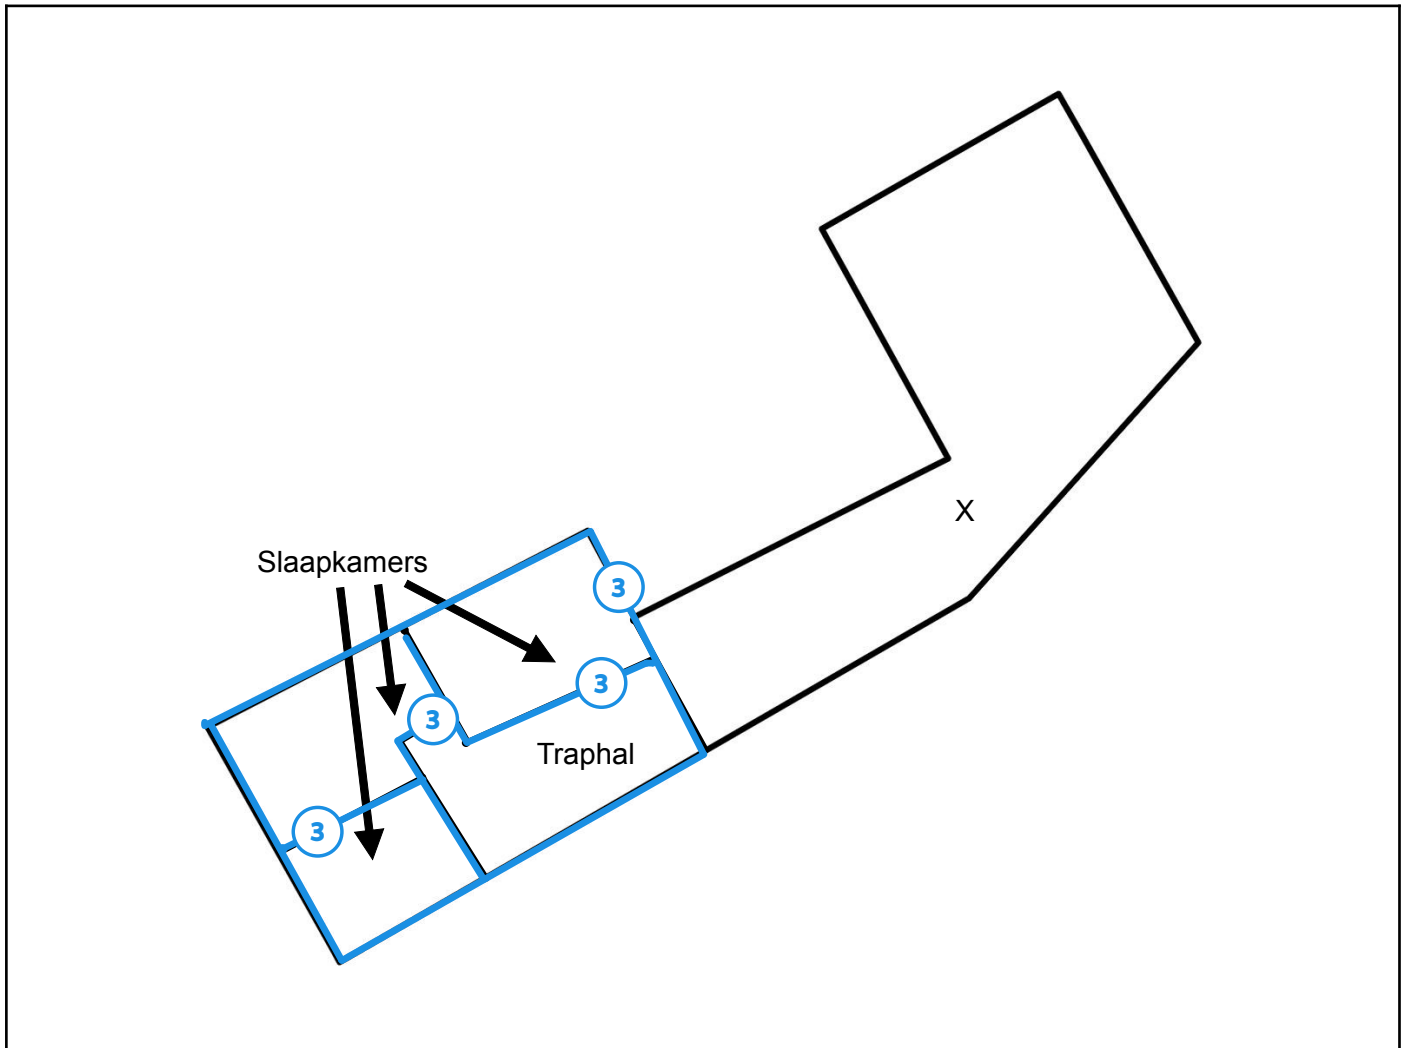
## Plan 1.2: 1ste verdieping

| Beschrijving | Type | Actie |
|---|---|---|
| 3. Pleisterwerk wanden | Geen asbest | - |
