# Asbestinventarisatetest

Steynhoefsedreef 5, 2970 Schilde

Attestnummer : 20260904-000051.000

**Asbestveilig** (maar niet asbestvrij)

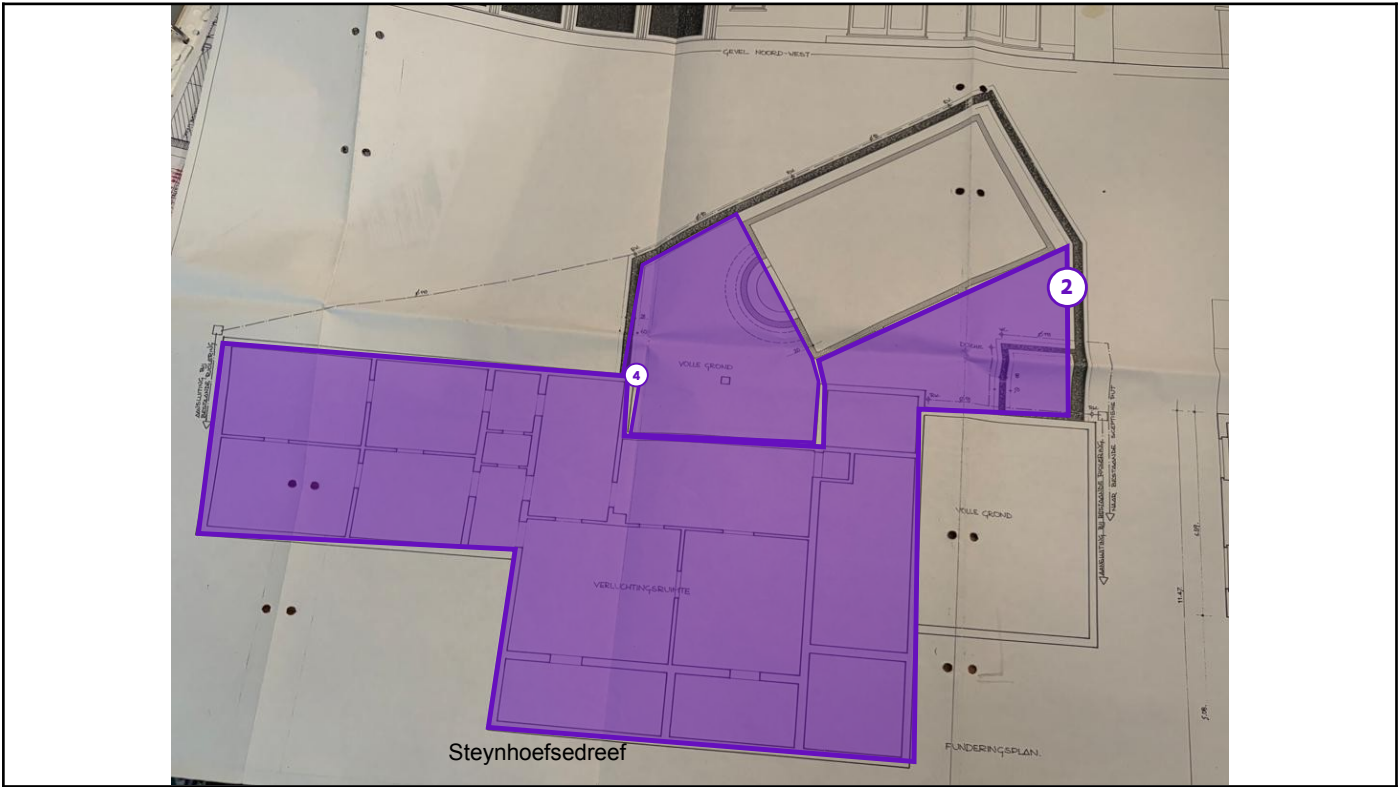
# Plan 1.1: Plan kelder

| Beschrijving | Type | Actie |
|---|---|---|
| 4. Kelder | Advies | - |

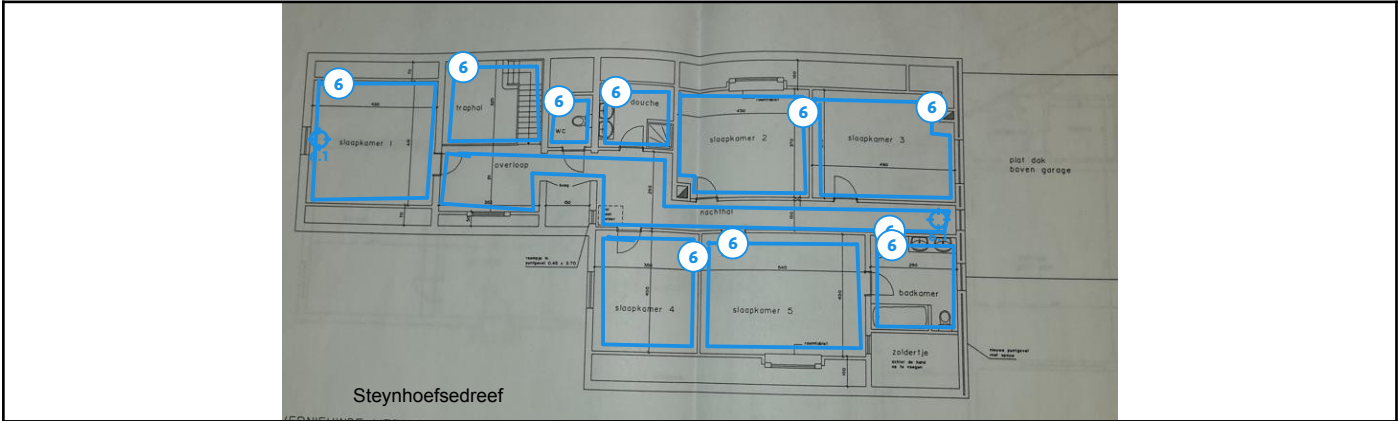
# Plan 1.3: Plan 1ste verdieping

| Beschrijving | Type | Actie |
|---|---|---|
| 6.1 Code: 1. Bezetting muren | Mengmonster | - |

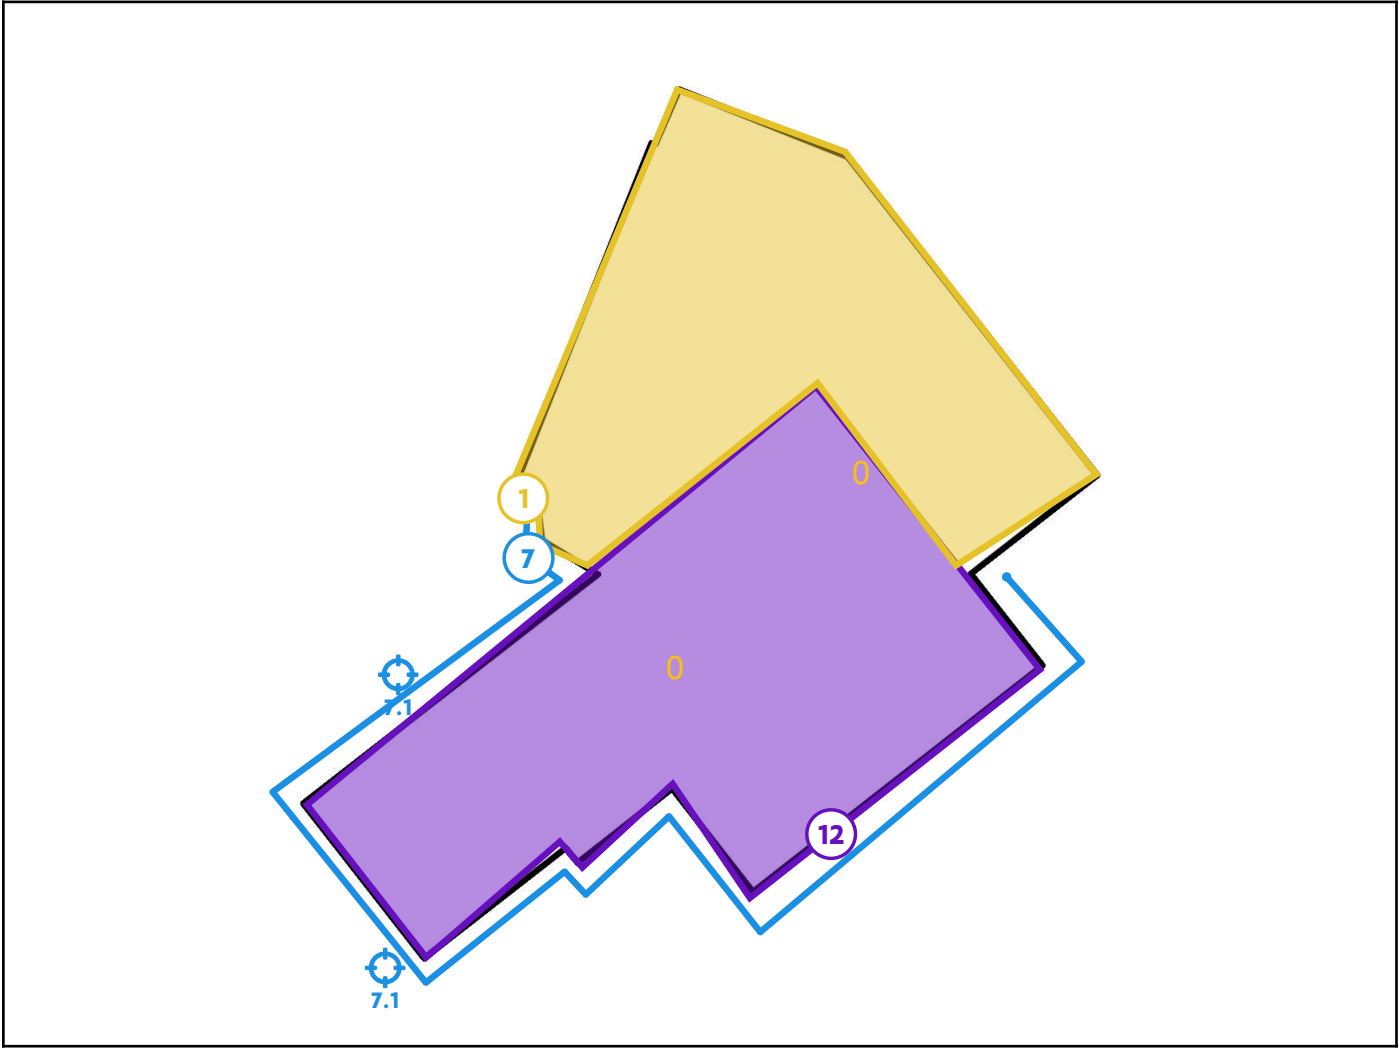
# Plan 1.5: Plan dak

| Beschrijving | Type | Actie |
|---|---|---|
| 12. Onderdak woning | Overige ruimte of materiaal | - |
