# Asbestinventarisatetest

Tichelarijstraat 62/5, 2300 Turnhout

Attestnummer : **20260913-000197.000**

Uitgegeven op : **13.09.2026**

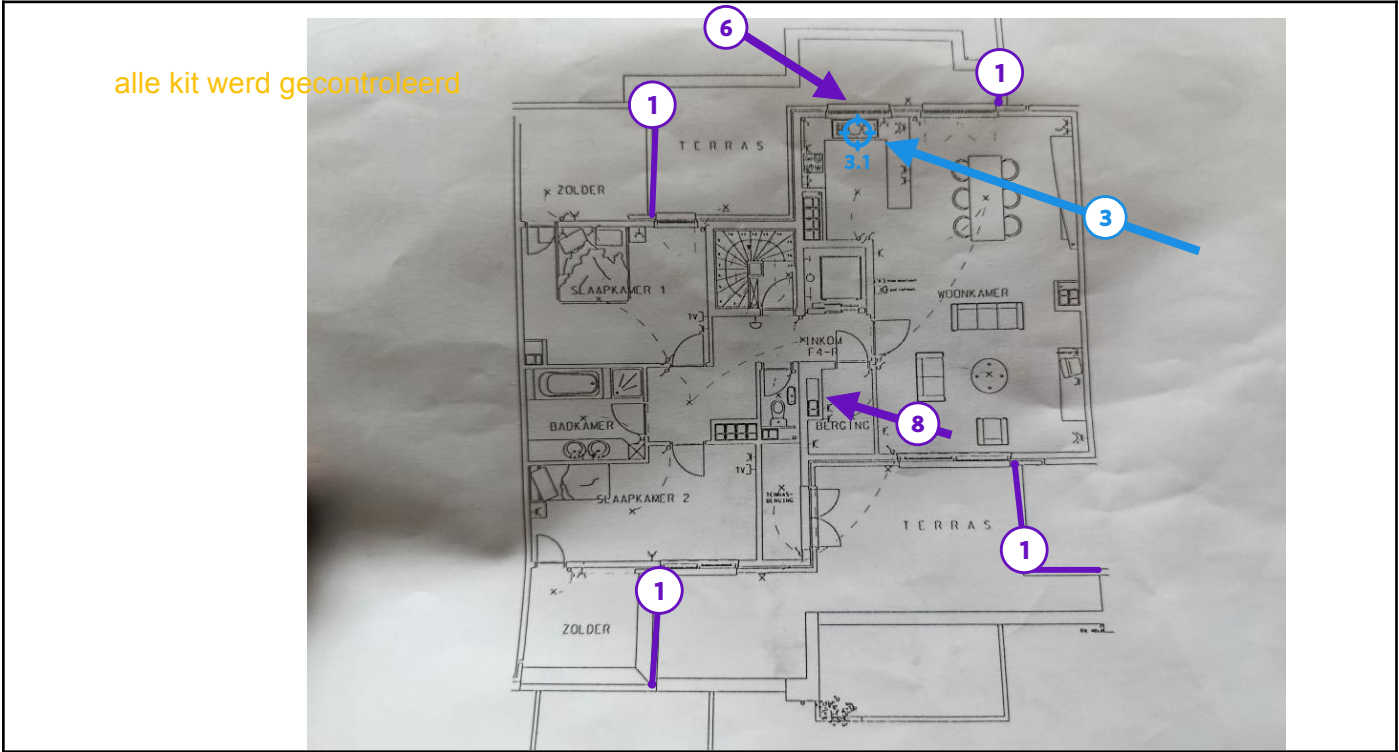
# Plan 1.2: appartement

| Beschrijving | Type | Actie |
|---|---|---|
| 8. cv geen info te vinden op het toestel | Overige ruimte of materiaal | - |
