# Asbestinventarisatattest

Groenstraat 78, 3001 Leuven

Attestnummer : 20260905-000102.000

Uitgegeven op : 05.09.2026

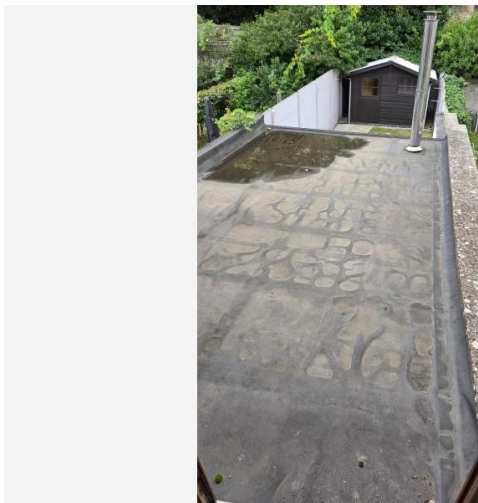
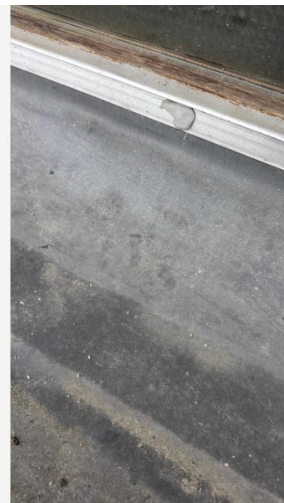
## Fiche 13: EPDM platte daken

| Beschrijving | Notitie | Terug te vinden op plannen |
|---|---|---|
| Fiche 13: EPDM platte daken | De dakbedekking van de platte daken bestaat uit EPDM. | Plan 1.4: Hoofdgebouw plan |
