# Asbestinventarisatetest

Steenweg 38, 9890 Gavere

Attestnummer : **20260705-000082.000**

Uitgegeven op : **05.07.2026**

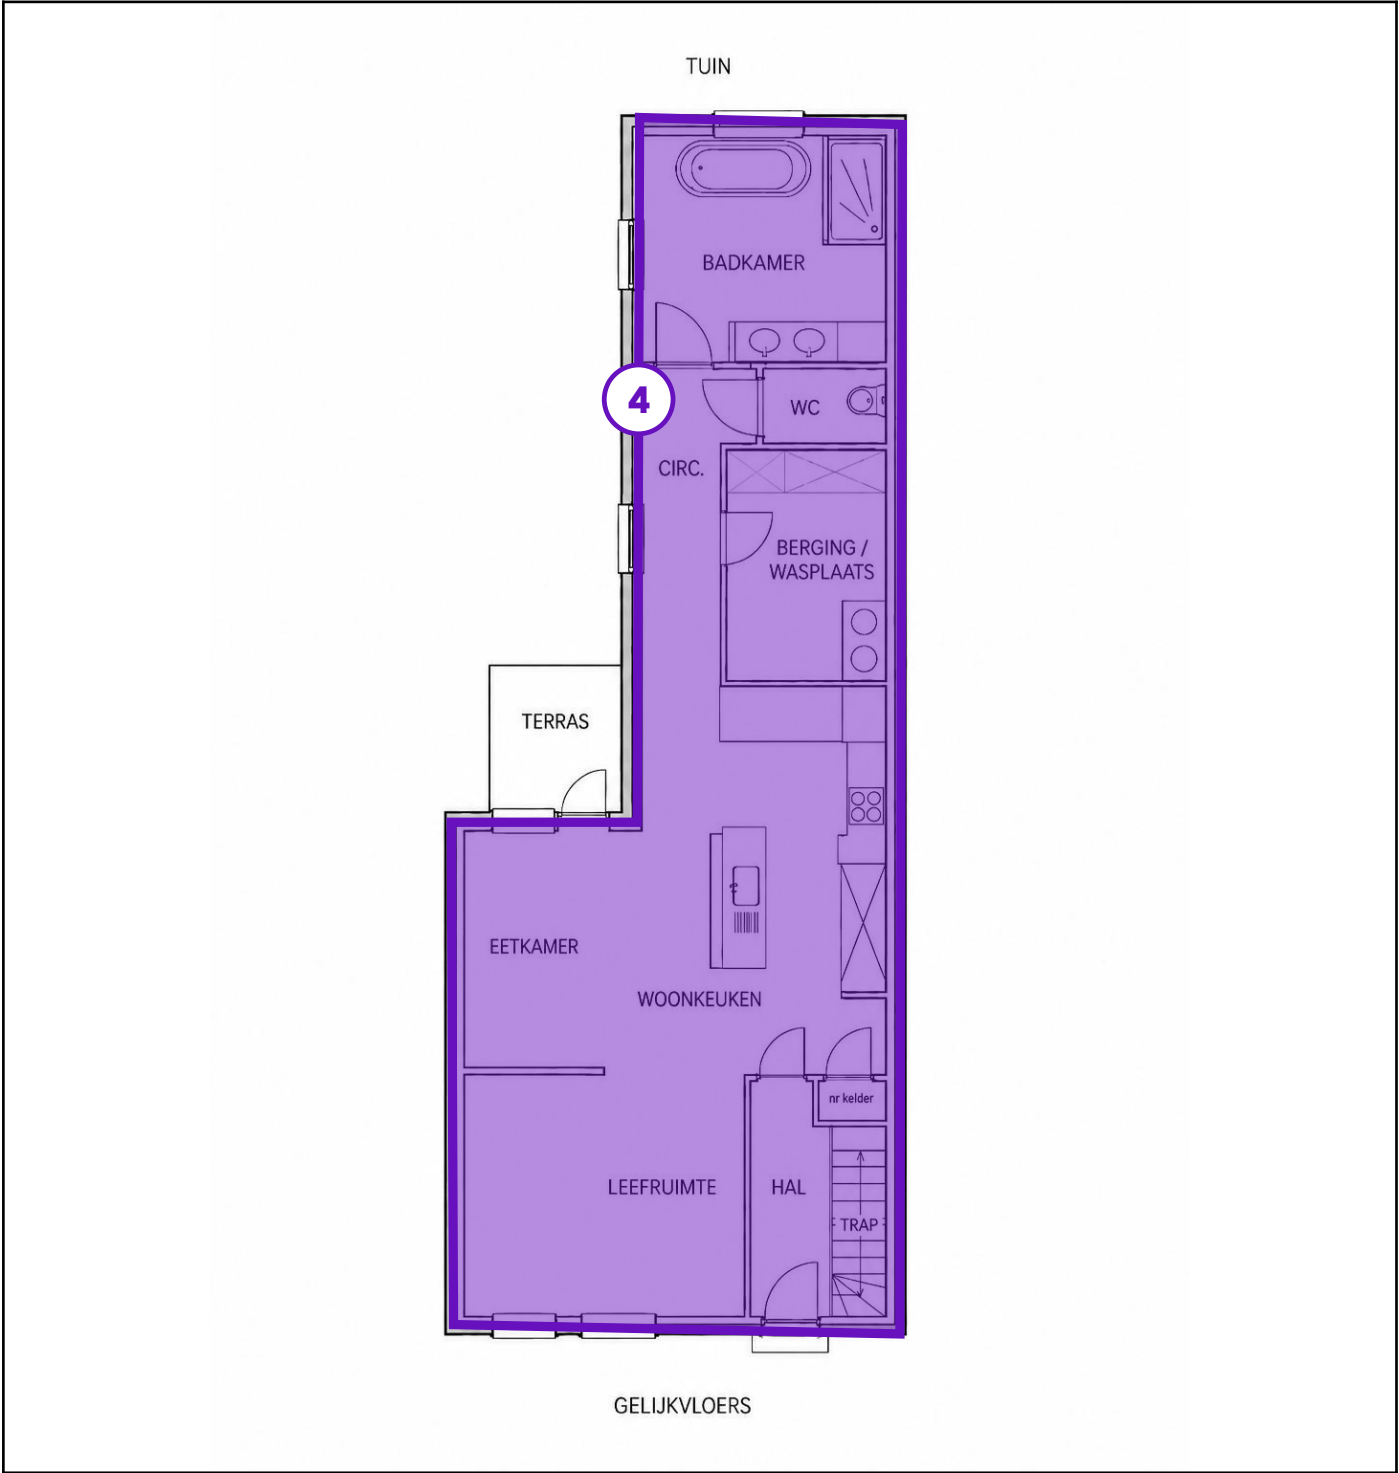
# Plan 1.1: Plan woning GVL

| Beschrijving | Type | Actie |
|---|---|---|
| 4. Plafonds: gipskarton beplating | Advies | - |

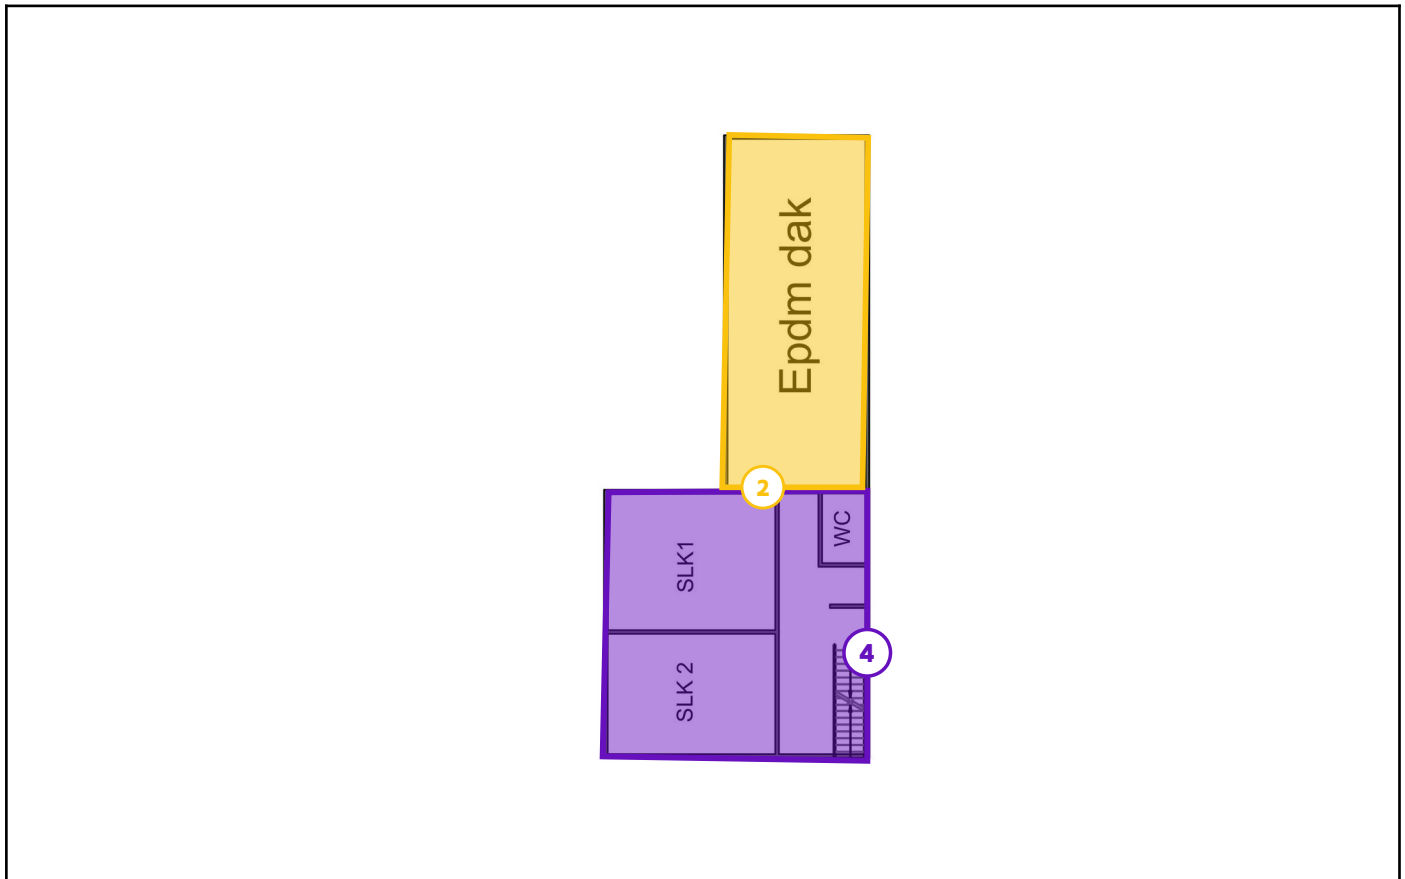
## Plan 1.2: Schema woning +1

| Beschrijving | Type | Actie |
|---|---|---|
| 4. Plafonds: gipskarton beplating | Advies | - |

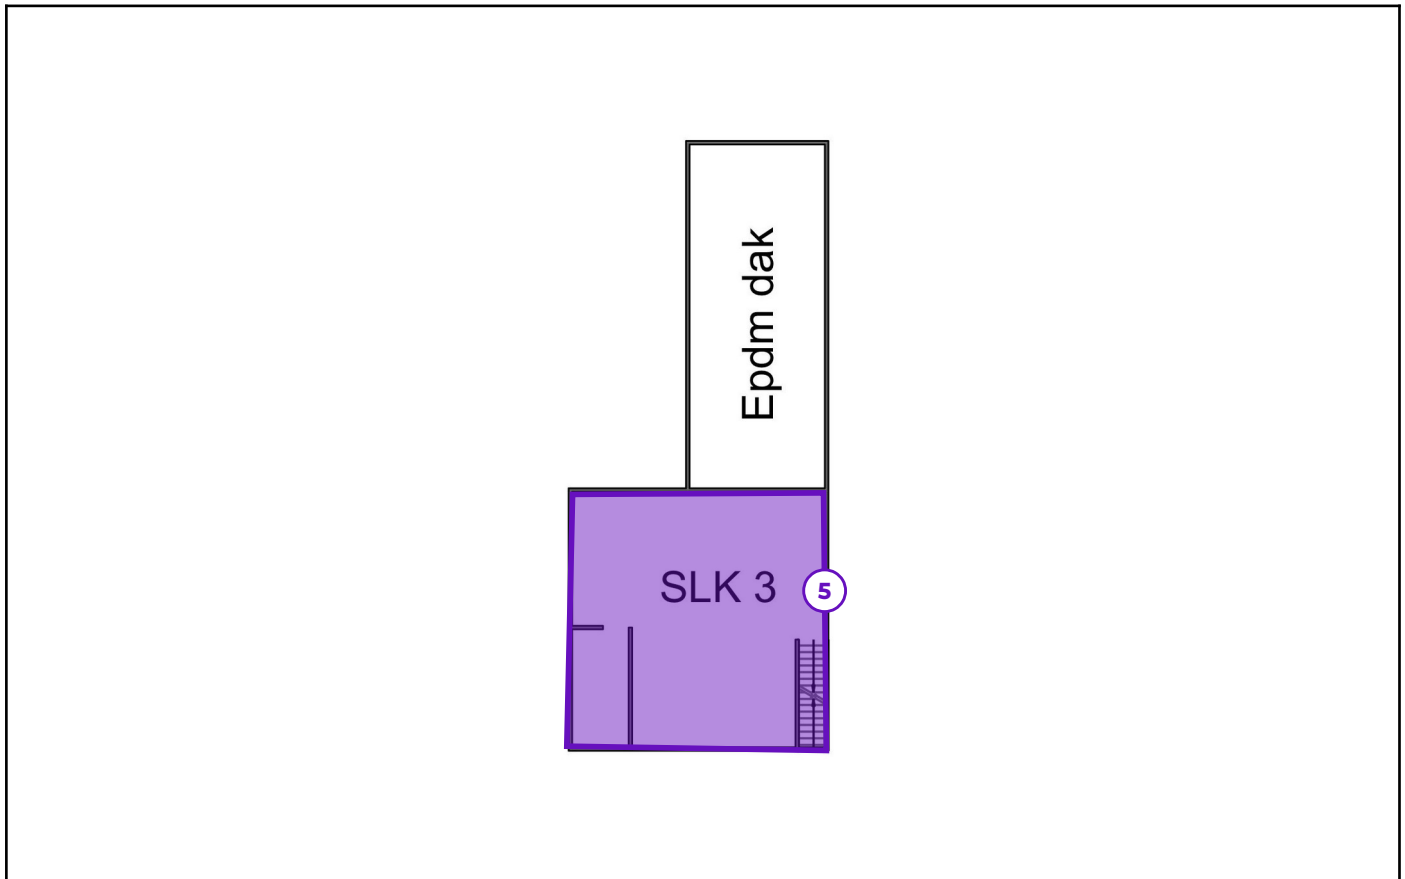
## Plan 1.3: Schema woning +2

| Beschrijving | Type | Actie |
|---|---|---|
| 5. Plafonds: Beplatingen / lambrisering | Advies | - |

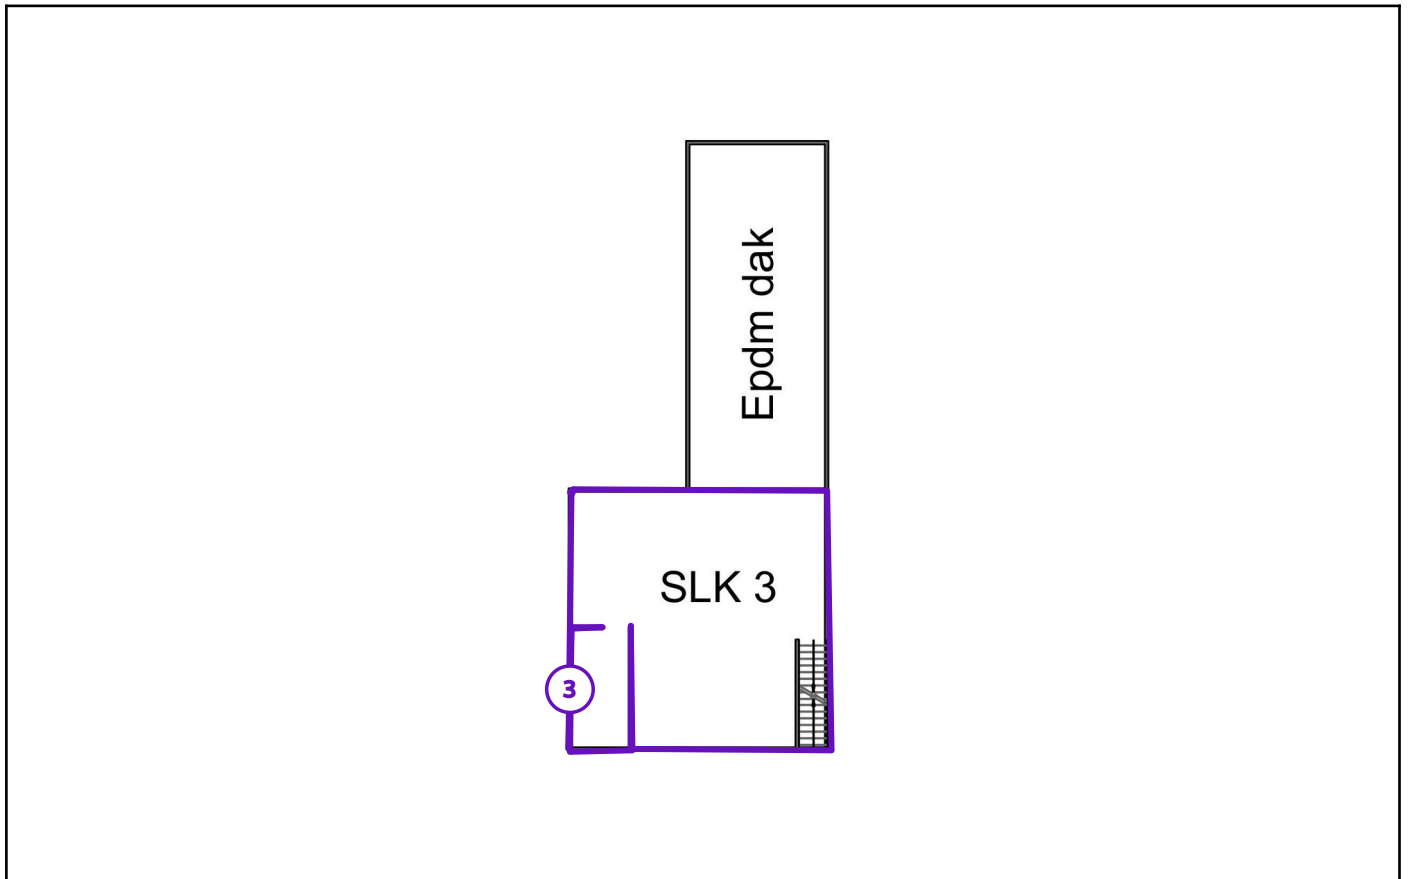
## Plan 1.7: Schema woning +2

| Beschrijving | Type | Actie |
|---|---|---|
| 3. Wanden: Lambrisering / beplating | Advies | - |

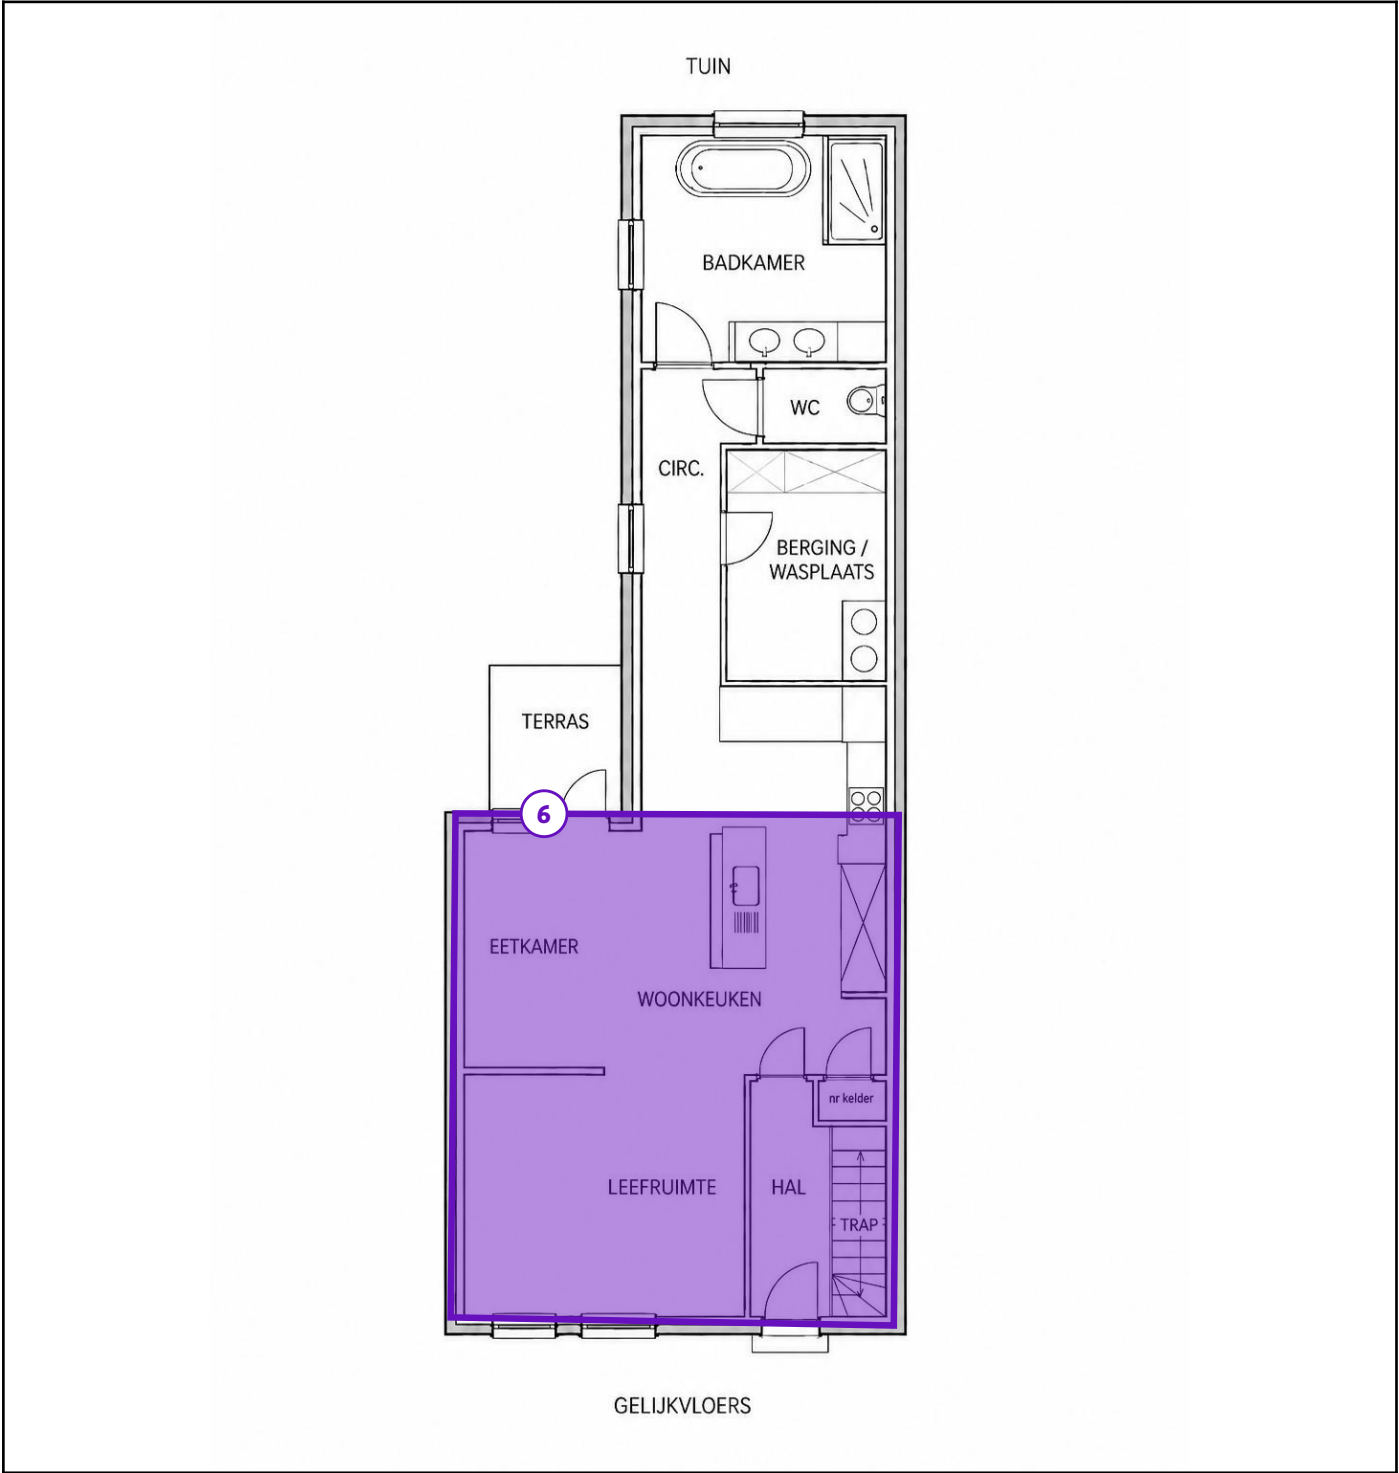
# Plan 1.11: Plan woning GVL

| Beschrijving | Type | Actie |
|---|---|---|
| 6. Volledige renovatie | Advies | - |

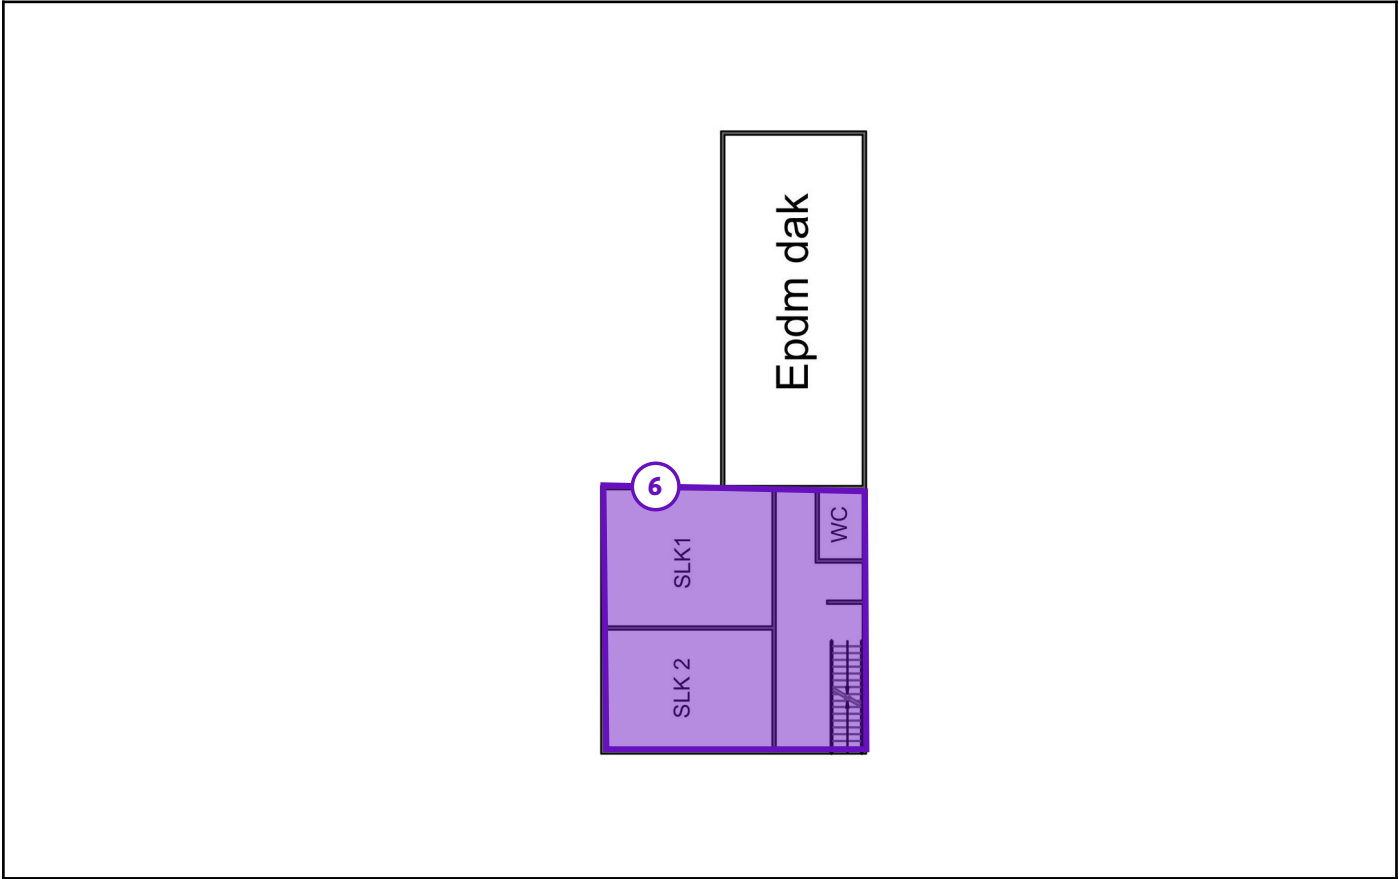
# Plan 1.12: Schema woning +1

| Beschrijving | Type | Actie |
|---|---|---|
| 6. Volledige renovatie | Advies | - |
