# Asbestinventarisatetest

Molendreef 111, 9920 Lievegem

Attestnummer : 20230911-000262.000

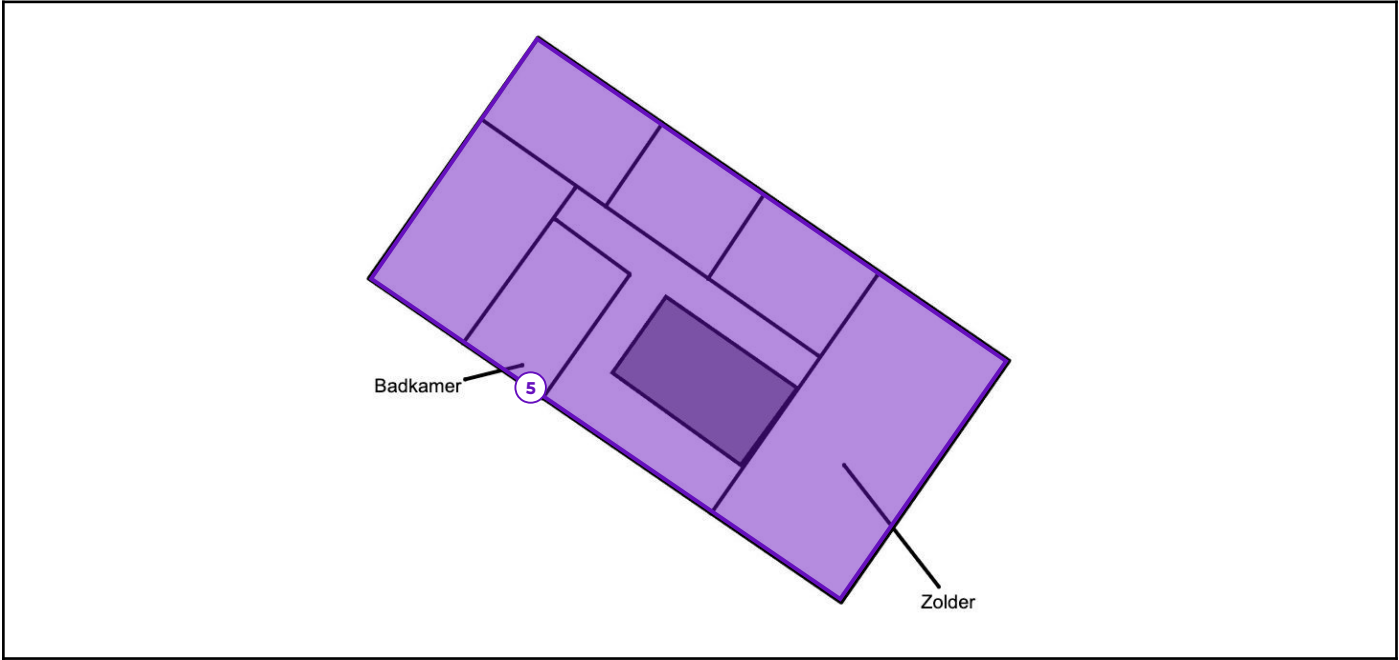
# Plan 1.5: Eerste verdiep

| Beschrijving | Type | Actie |
|---|---|---|
| 5. Geen verdacht onderdak waargenomen | Advies | - |
