# Asbestinventarisatetest

Herentalsstraat 31/9, 2300 Turnhout

Attestnummer : 20260909-000256.000

Uitgegeven op : 09.09.2026

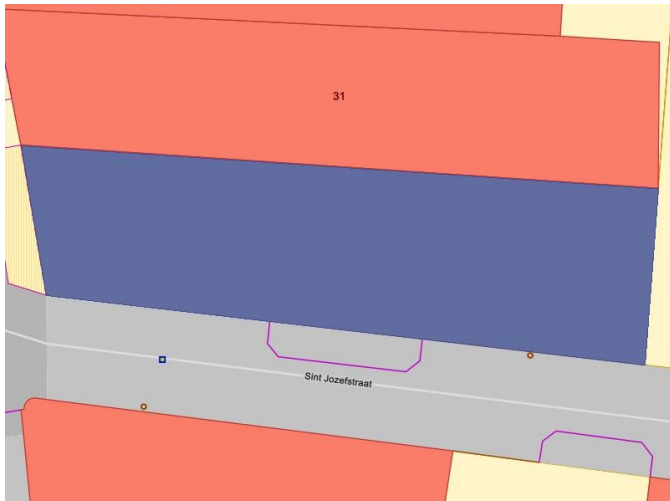
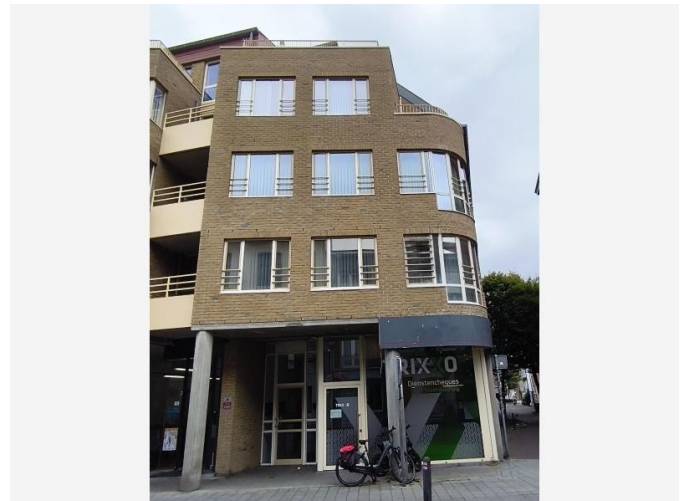
## Zone 1: Hoofdgebouw

- 0 Asbestmaterialen
- 0 Beperkingen
- 0 Uitsluitingen
- 0 Roerende goederen
- 0 Puin, steenslag, (water)bodem
- 1 Advies
- 2 Geen asbest

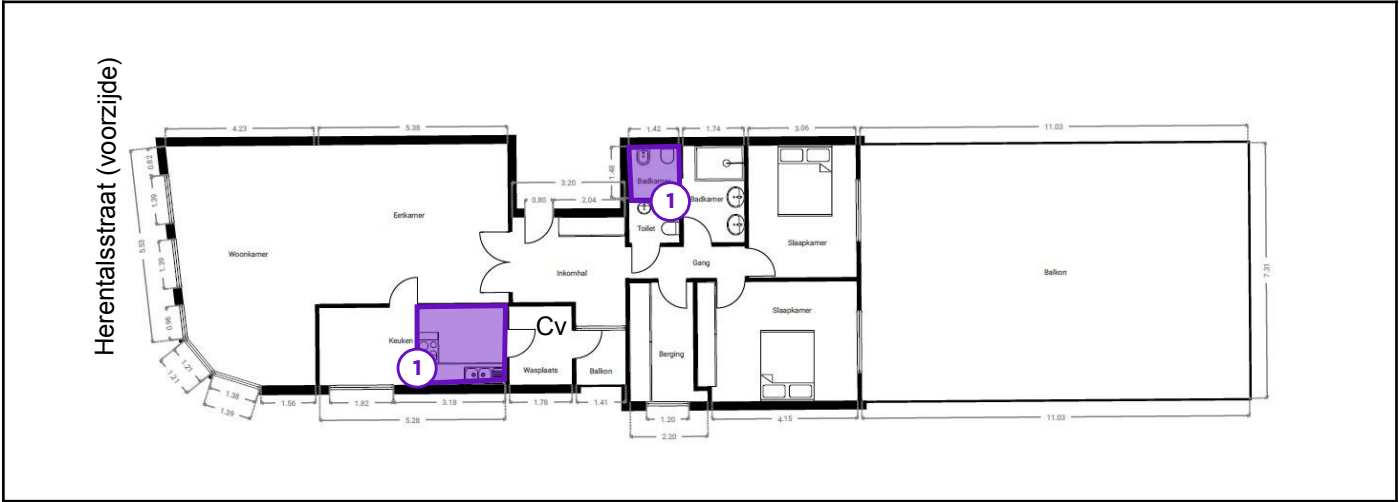
# Plan 1.2: Grondplan

| Beschrijving | Type | Actie |
|---|---|---|
| 1. Valse plafonds | Advies | - |
