# Asbestinventarisatattest

Brusselsesteenweg 258, 3090 Overijse

Attestnummer : 20260915-000073.000

**Niet-asbestveilig**

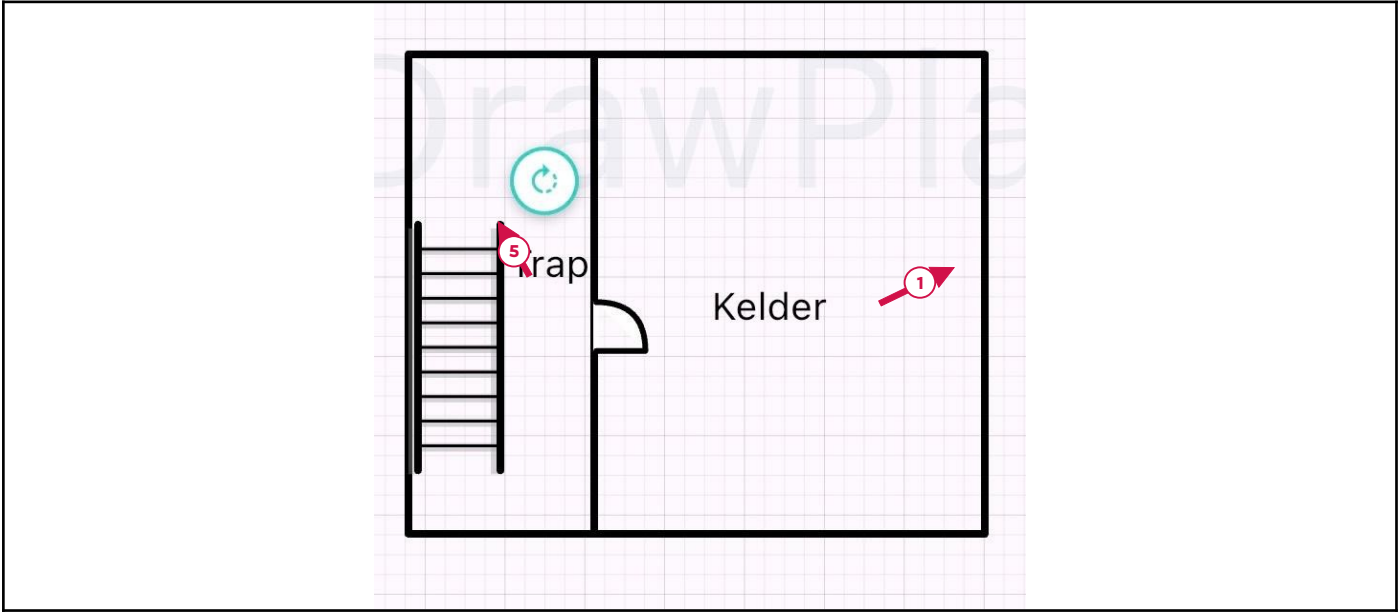
# Plan 1.1: Plan kelder

| Beschrijving | Type | Actie |
|---|---|---|
| 5. Afval buizen | Asbestmateriaal | Dringend verwijderen |

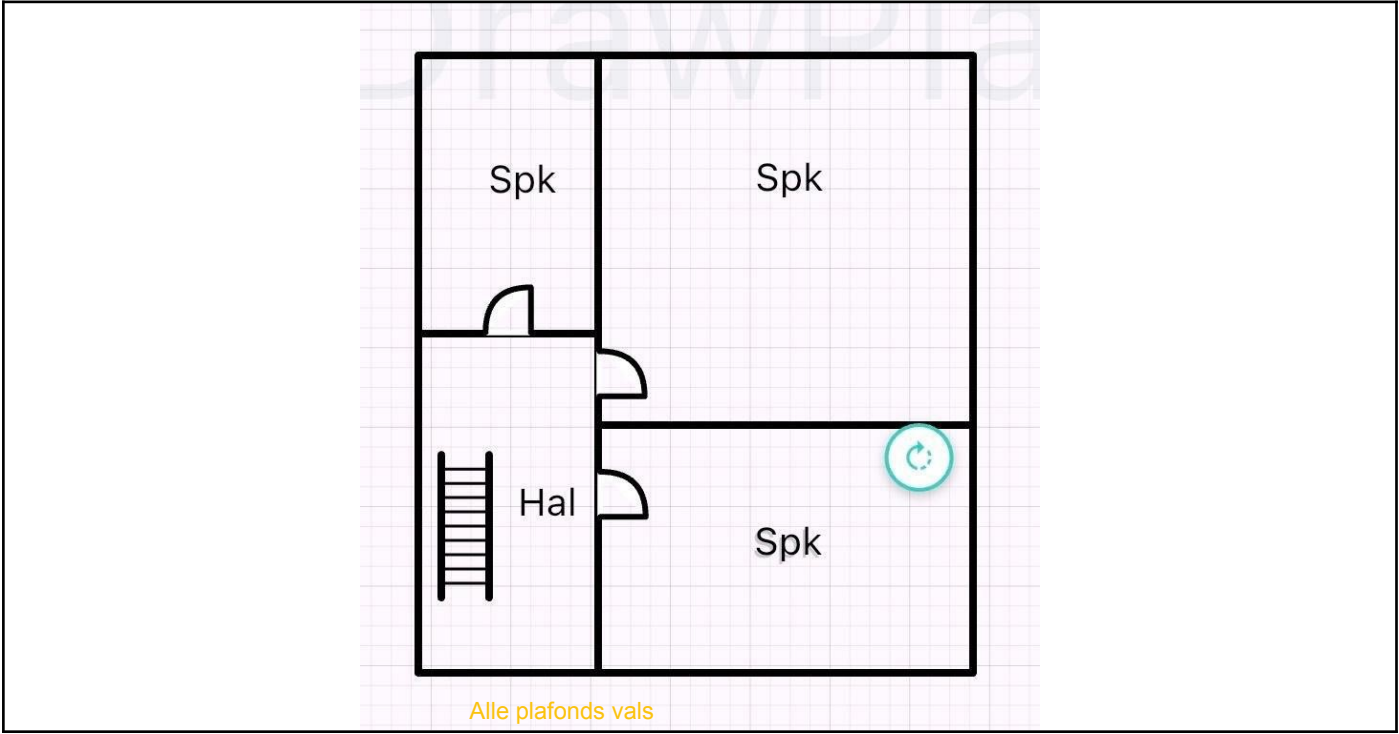
# Plan 1.6: Plan v+1 plafonds

| Beschrijving | Type | Actie |
|---|---|---|
| 11. Valse plafonds 1 | Advies | - |

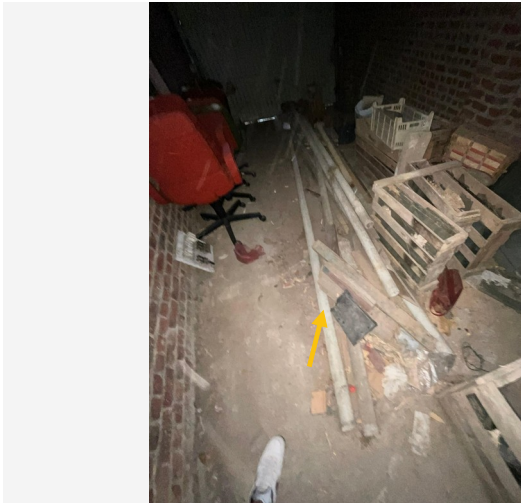
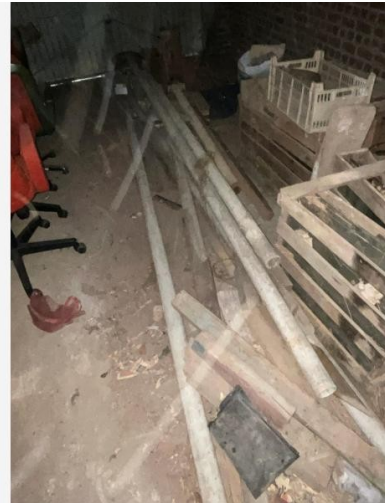
| Identificatiemethode | De asbestdeskundige beoordeelt het materiaal als asbestverdacht en dus asbesthoudend, en dit zonder monstername. |
| Opmerking | <p>De vermelde oppervlaktes, diktes, gewichten en volumes betreffen een beredeneerde raming. Er worden geen rechten verleend aan deze oppervlaktes/diktes/volumes.</p> <p>Hemelwater dat afspoelt van asbestcement daken of gevels kan asbestdeeltjes bevatten.</p> |

- u zich vooraf goed informeert op [www.asbestinfo.be](http://www.asbestinfo.be)
- u zich beschermt met een FFP3 mondmasker, wegwerphandschoenen, wegwerpoveral Cat III type 5-6, afspoelbaar schoeisel
- er geen minderjarigen of derden aanwezig zijn
- u beschikt over PE-folie en zakken om loskomende deeltjes en het afval op te vangen en te verpakken
- u beschikt over een vernevelaar (water) of fixeermiddel om het abestmateriaal te bevochtigen tijdens de volledige duur van de werken
- u weet hoe u asbestmateriaal veilig kan demonteren zonder stof of breuken
- u beschikt over natte doeken om eventuele resten en stof weg te nemen

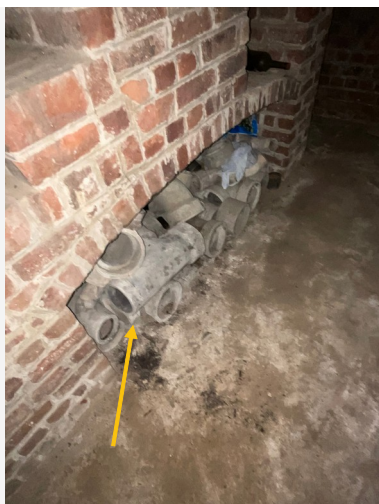
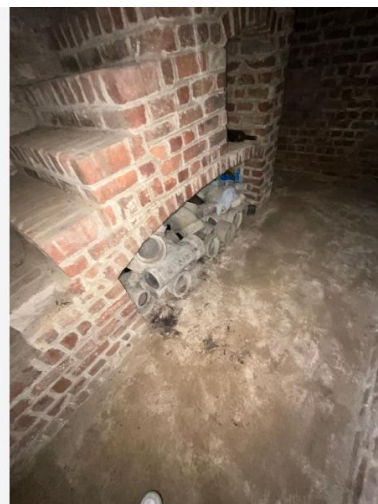
| Identificatiemethode | De asbestdeskundige beoordeelt het materiaal als asbestverdacht en dus asbesthoudend, en dit zonder monstername. |
| Opmerking | De vermelde hoeveelheid betreft een beredeneerde raming. Er worden geen rechten verleend aan deze hoeveelheid. |

-u beschikt over een vernevelaar (water) of fixeermiddel om het abestmateriaal te bevochtigen tijdens de volledige duur van de werken

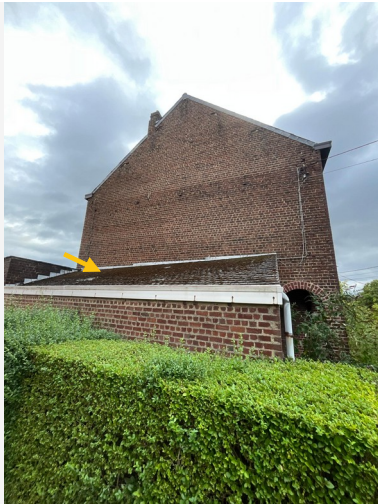
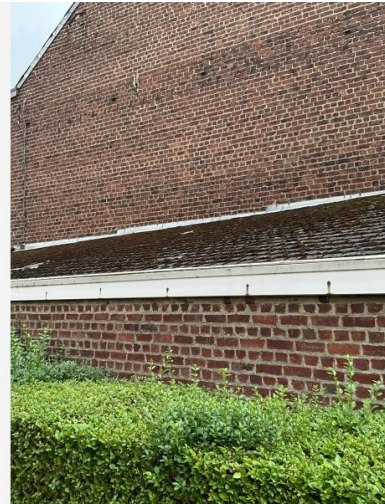
| Identificatiemethode | De asbestdeskundige beoordeelt het materiaal als asbestverdacht en dus asbesthoudend, en dit zonder monsternamen. |
| Opmerking | De vermelde hoeveelheid betreft een beredeneerde raming. Er worden geen rechten verleend aan deze hoeveelheid. |

- Eenvoudige handelingen: mag via doe-het-zelf of door werknemer(s) met opleidingsattest eenvoudige handelingen  
EH via doe-het zelf Standaard dragen van de nodige wegwerp beschermingsmiddelen FFP 3 masker , handschoenen en tyvec CAT III type 5-6 , afwasbaar schoeisel Indien mogelijk de ondervloer afdekken , golfplaten voorzichtig verwijderen, extra fixeren, niet breken , niet gooien, onmiddellijk dubbel verpakken , luchtdicht afsluiten of voorzichtig in container met asbest bag plaatsen. Voldoende benevelen/bevochtigen tijdens de duur van de werken. Indien golfplaten in slechte staat zijn en kans bestaat op breken : Eenvoudige handeling opgeleid personeel , alle werknemer(s) moeten wel beschikken over een opleidingsattest eenvoudige handelingen 8u Voor hechtgebonden toepassingen: Bij verwijdering door doe-het-zelf moet men

Mag en wil uzelf verwijderen: Zorg er dan voor dat: -u zich vooraf goed informeert op [www.asbestinfo.be](http://www.asbestinfo.be) -u zich beschermt met een FFP3 mondmasker, wegwerphandschoenen, wegwerpoveral Cat III type 5-6, afspoelbaar schoeisel -er geen minderjarigen of derden aanwezig zijn -u beschikt over PE-folie en zakken om loskomende deeltjes en het afval op te vangen en te verpakken -u beschikt over een vernevelaar (water) of fixeermiddel om het abestmateriaal te bevochtigen tijdens de volledige duur van de werken -u weet hoe u asbestmateriaal veilig kan demonteren zonder stof of breuken -u beschikt over natte doeken om eventuele resten en stof weg te nemen

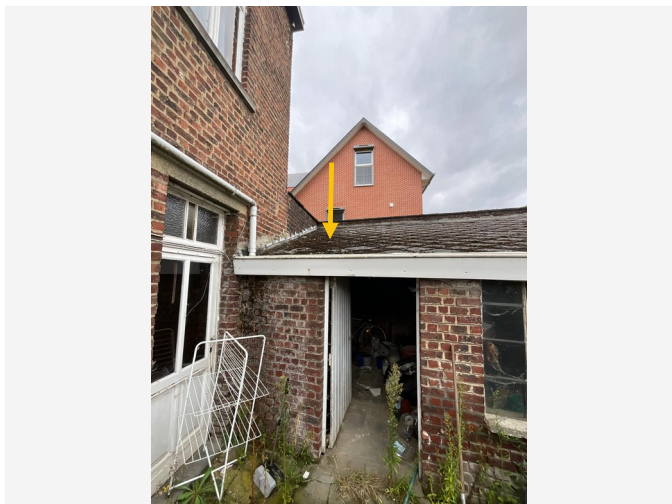
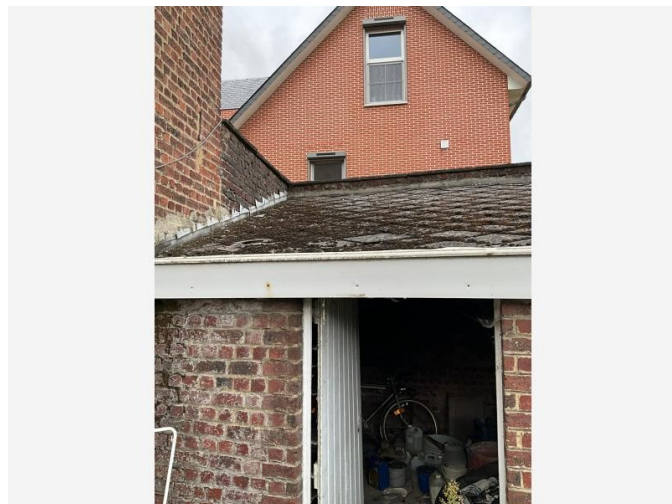
| Destructieve handeling voor identificatie | Nee |
| Opmerking | De golfplaten zijn visueel vastgesteld. Het is aangewezen om bijkomend onderzoek uit te voeren bij renovatiewerken. De vermelde oppervlaktes, diktes en volumes betreffen een beredeneerde schatting. Er worden geen rechten verleend aan deze oppervlaktes/diktes/volumes. |

- Eenvoudige handelingen: mag via doe-het-zelf of door werknemer(s) met opleidingsattest eenvoudige handelingen  
EH via doe-het zelf Standaard dragen van de nodige wegwerp beschermingsmiddelen FFP 3 masker , handschoenen en tyvec CAT III type 5-6 , afwasbaar schoeisel Indien mogelijk de ondervloer afdekken , leien voorzichtig verwijderen, extra fixeren, niet breken , niet gooien, onmiddellijk verpakken of voorzichtig in container met asbest bag plaatsen. Voldoende benevelen/bevochtigen tijdens de duur van de werken. Gebruik geen storkokers. Voor hechtgebonden toepassingen: Bij verwijdering door doe-het-zelf moet men dit afval dubbel en luchtdicht verpakt aandienen bij het gemeentelijk recyclagepark. Men raadpleegt best op voorhand de voorwaarden van het recyclagepark. Indien leien in slechte staat zijn en kans bestaat op breken : Eenvoudige handeling opgeleid personeel , alle werknemer(s) moeten wel beschikken over een opleidingsattest eenvoudige handelingen 8u Zie ook link Zie <https://ovam.vlaanderen.be/wie-mag-wat->

-er geen minderjarigen of derden aanwezig zijn -u beschikt over PE-folie en zakken om loskomende deeltjes en het afval op te vangen en te verpakken -u beschikt over een vernevelaar (water) of fixeermiddel om het asbestmateriaal te bevochtigen tijdens de volledige duur van de werken -u weet hoe u asbestmateriaal veilig kan demonteren zonder stof of breuken -u beschikt over natte doeken om eventuele resten en stof weg te nemen

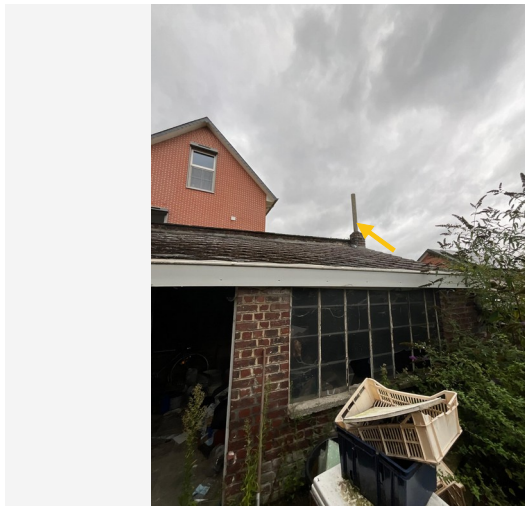
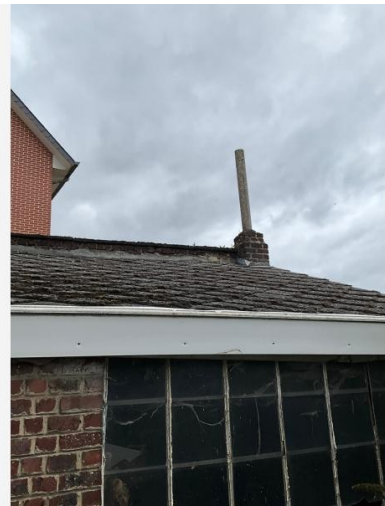
| Destructieve handeling voor identificatie | Nee |
| Opmerking | <p>Er werd een staal genomen aan een uitstekend stuk waardoor de waterdichtheid van de dakbedekking niet in het gedrang komt.</p> <p>De vermelde oppervlaktes, diktes en volumes betreffen een beredeneerde schatting. Er worden geen rechten verleend aan deze oppervlaktes/diktes/volumes.</p> |

- Eenvoudige handelingen: mag via doe-het-zelf of door werknemer(s) met opleidingsattest eenvoudige handelingen  
EH via doe-het zelf De buis kan voorzichtig losgebeiteld worden , extra bevochtigen om stof te voorkomen  
Standaard dragen van de nodige wegwerp beschermingsmiddelen FFP 3 masker , handschoenen en tyvec CAT III type 5-6 , afwasbaar schoeisel Bij de gemeente/containerpark afsluitzakken halen om dubbel in te pakken , sluit luchtdicht af en breng naar het plaatselijk containerpark als hechtgebonden asbestafval. Voor hechtgebonden toepassingen: Bij verwijdering door doe-het-zelf moet men dit afval dubbel en luchtdicht verpakt aandielen bij het gemeentelijk recyclagepark. Men raadpleegt best op voorhand de voorwaarden van het recyclagepark. Zie ook link Zie <https://ovam.vlaanderen.be/wie-mag-wat-verwijderen>  
<https://ovam.vlaanderen.be/voorzorgsmaatregelen-bij-asbestverwijdering>

worden achteraan in het attest verder toegelicht Mag en wil uzelf verwijderen: Zorg er dan voor dat: -u zich vooraf goed informeert op [www.asbestinfo.be](http://www.asbestinfo.be) -u zich beschermt met een FFP3 mondmasker, wegwerphandschoenen, wegwerpoveral Cat III type 5-6, afspoelbaar schoeisel -er geen minderjarigen of derden aanwezig zijn -u beschikt over PE-folie en zakken om loskomende deeltjes en het afval op te vangen en te verpakken -u beschikt over een vernevelaar (water) of fixeermiddel om het abestmateriaal te bevochtigen tijdens de volledige duur van de werken -u weet hoe u asbestmateriaal veilig kan demonteren zonder stof of breuken -u beschikt over natte doeken om eventuele resten en stof weg te nemen

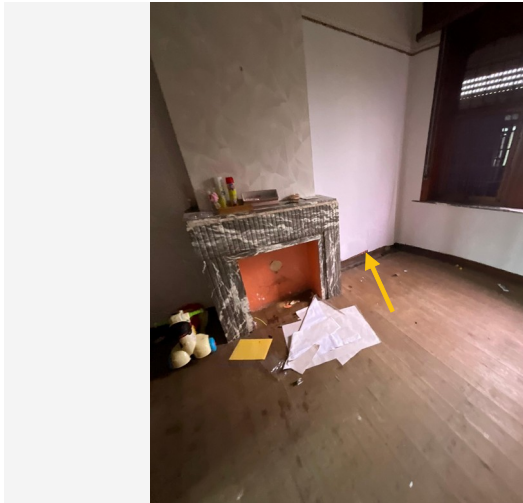
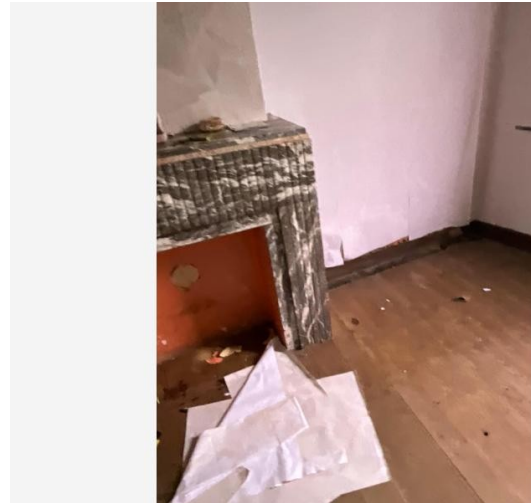
| Destructieve handeling voor identificatie | Nee |
| Opmerking | <p>hoeveelheden betreft 5lm</p> <p>Het gewicht en lm is een beredeneerde schatting. Er worden geen rechten verleend aan deze oppervlaktes. De dikte is een schatting die voorkomt uit de monsterplaatsen en is daarom niet altijd representatief.</p> |
