# Asbestinventarisatattest

Sneppelaar 97, 1840 Londerzeel

Attestnummer : 20260630-000030.000

**Niet-asbestveilig**

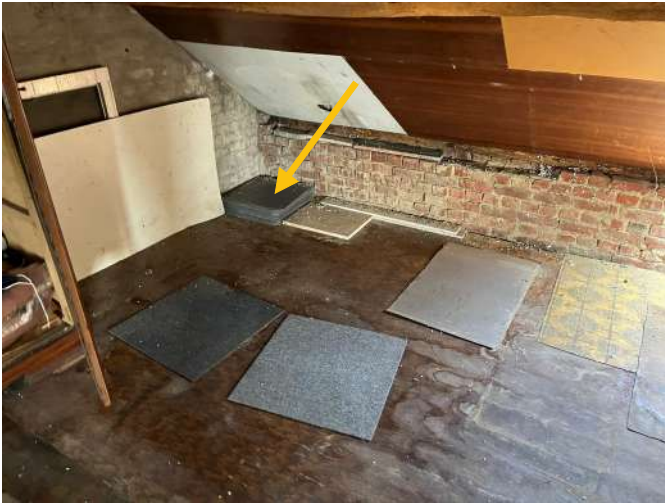
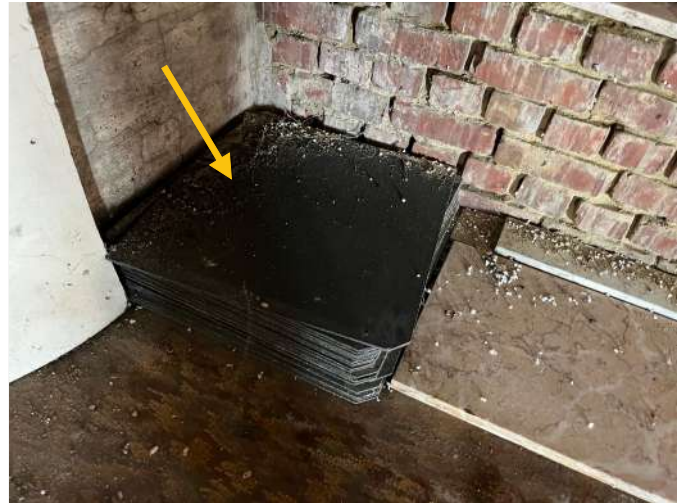
| Identificatiemethode | De asbestdeskundige beoordeelt het materiaal als asbestverdacht en dus asbesthoudend, en dit zonder monsternamen. |

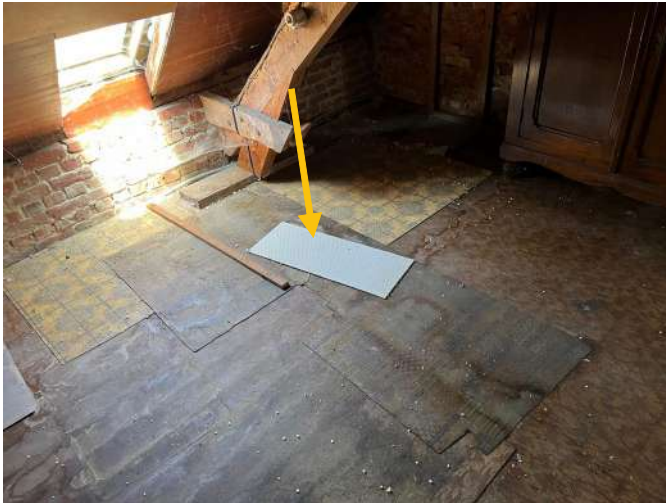
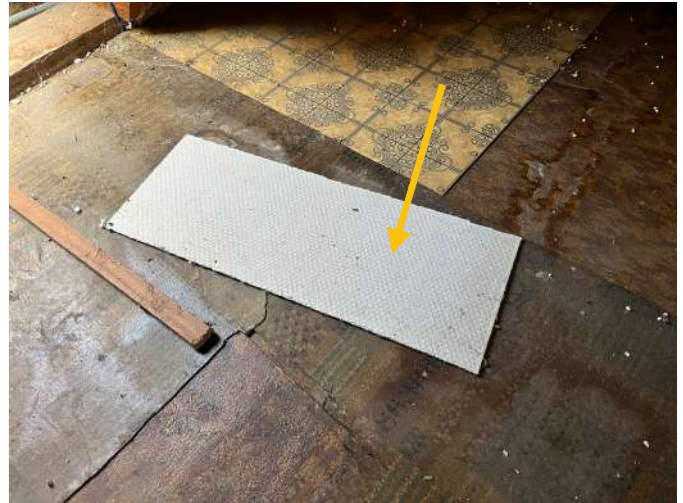
| Identificatiemethode | De asbestdeskundige beoordeelt het materiaal als asbestverdacht en dus asbesthoudend, en dit zonder monsternamen. |

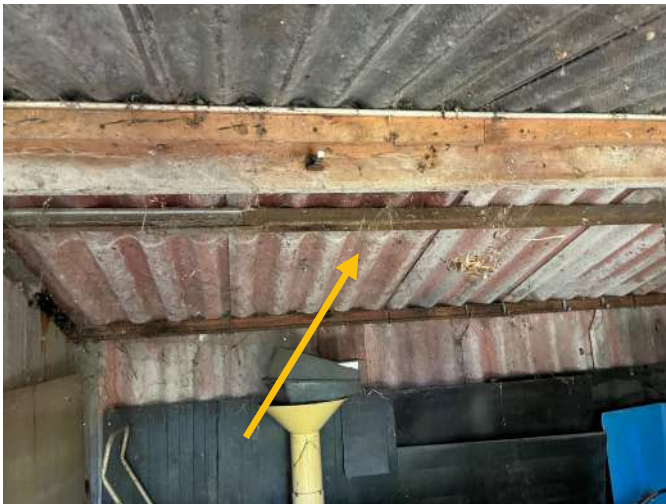
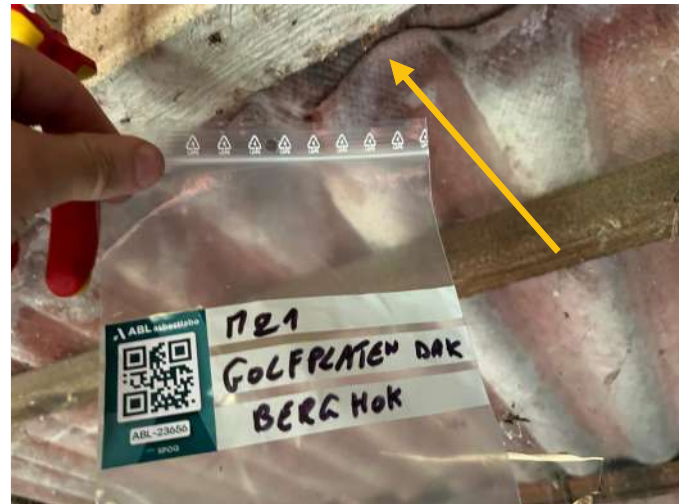
| Identificatiemethode | De asbestdeskundige beoordeelt het materiaal als asbestverdacht en dus asbesthoudend, en dit zonder monsternamen. |

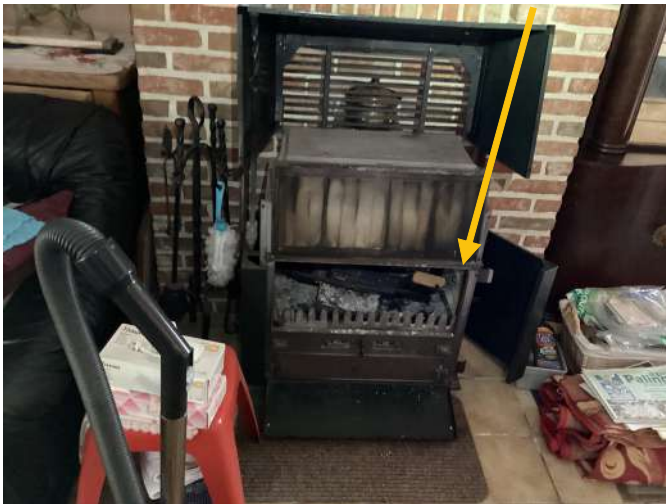
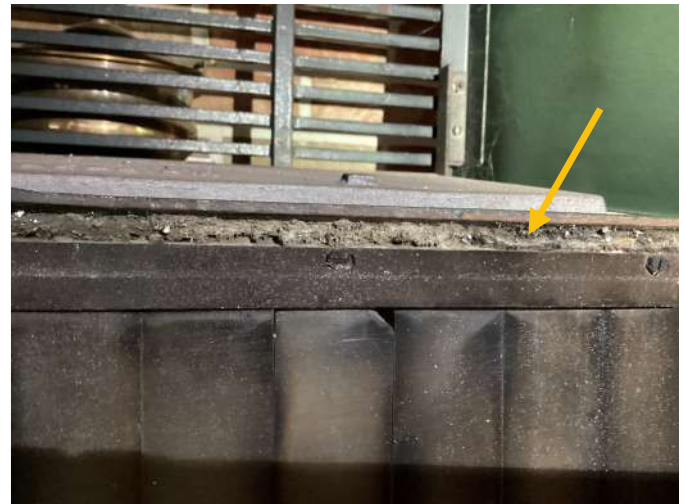
| Opmerking | De hoeveelheid betreft een schatting. |

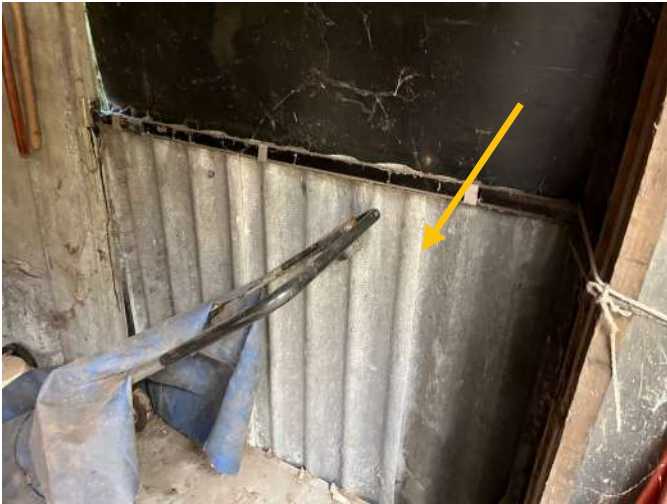
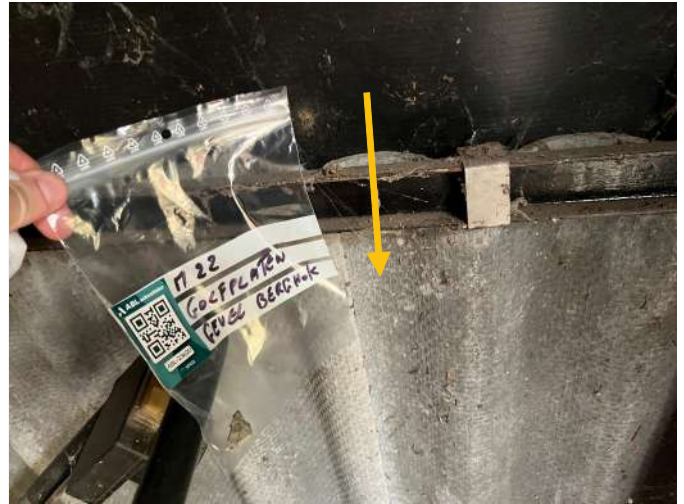
| Opmerking | De hoeveelheid betreft een schatting. |

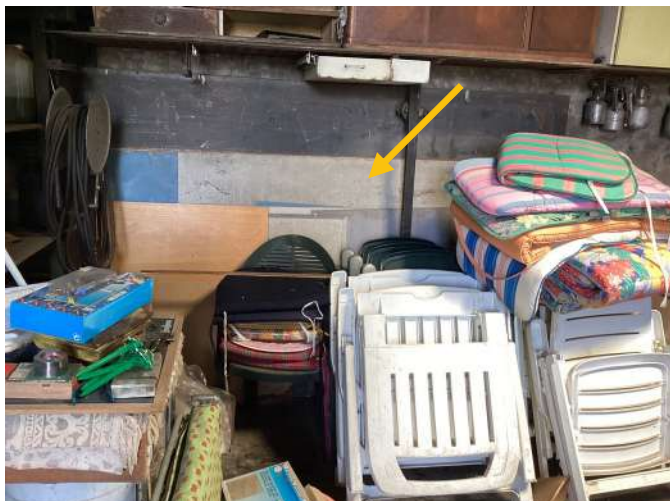
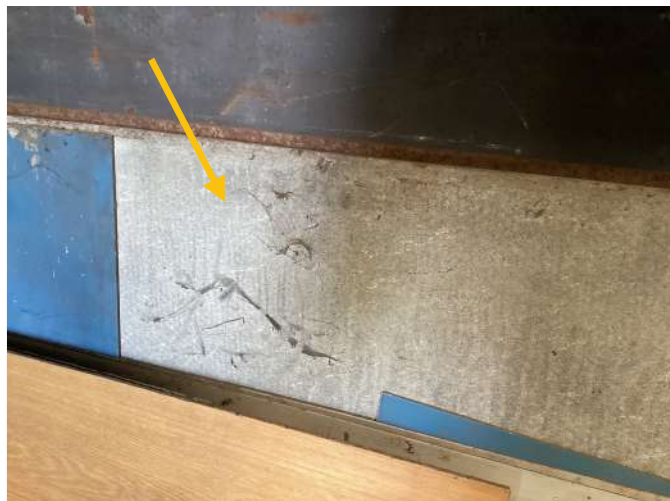
## Fiche 7: Afval cementplaat werkplaats en stooklokaal

Asbestmateriaal - afvalstof

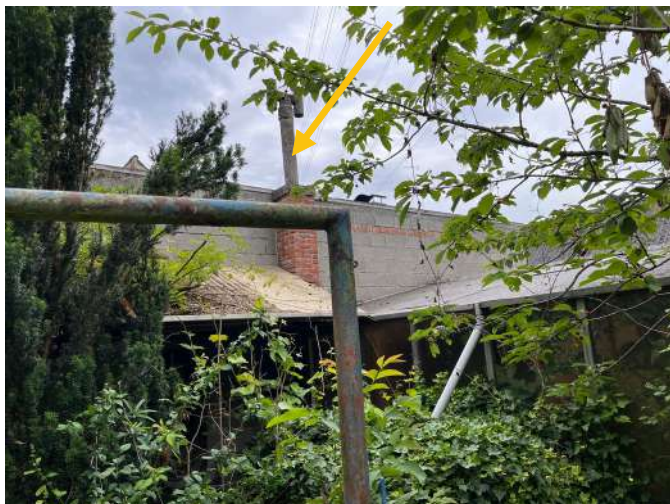
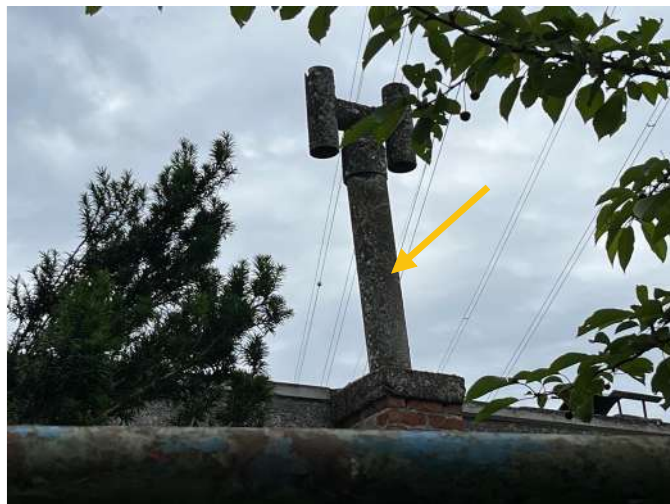
| Opmerking | Schouwbus in een 'open systeem' wil zeggen dat er in het verlengde van deze schouwbus een (open)haard, kachel is aangesloten of gebruikt wordt als ventilatie. De hoeveelheid is een schatting. |

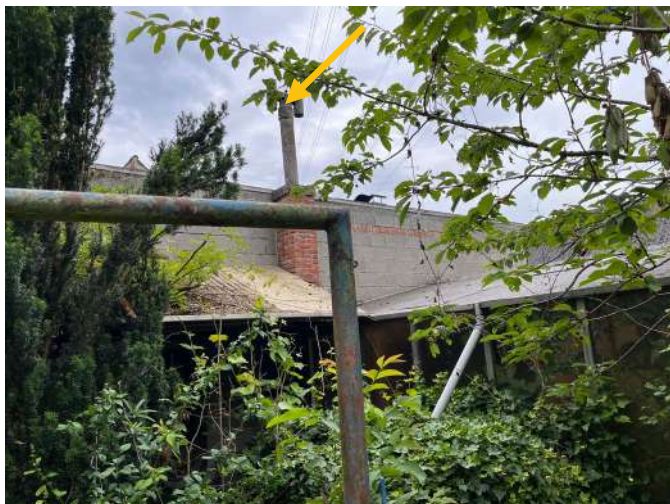
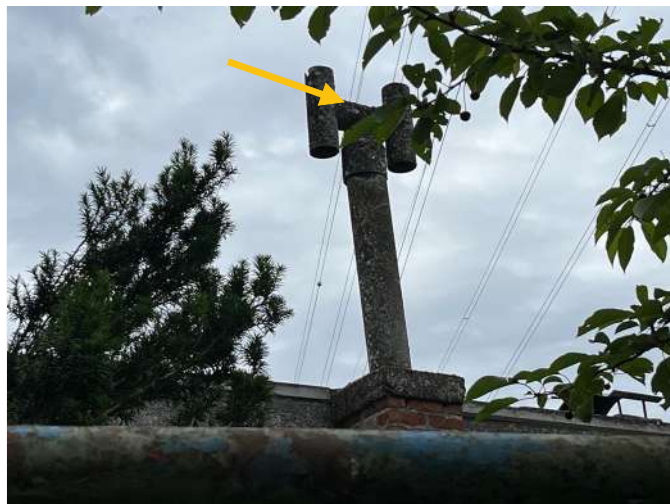
| Opmerking | Schouwhoed in een 'open systeem' wil zeggen dat er in het verlengde van deze schouwhoed een (open)haard, kachel is aangesloten of gebruikt wordt als ventilatie. De hoeveelheid is een schatting. |

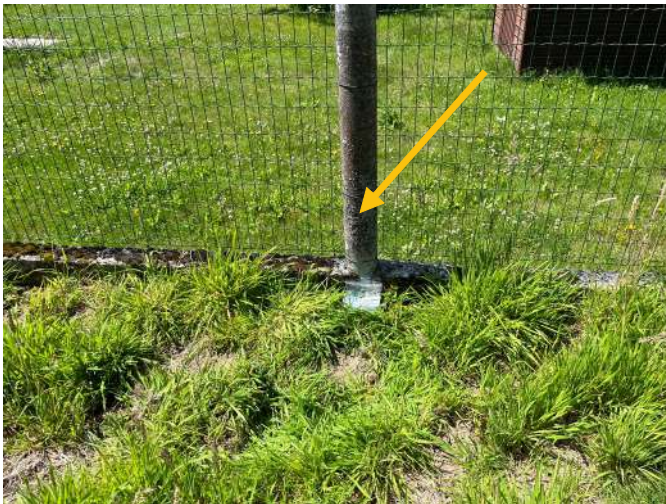
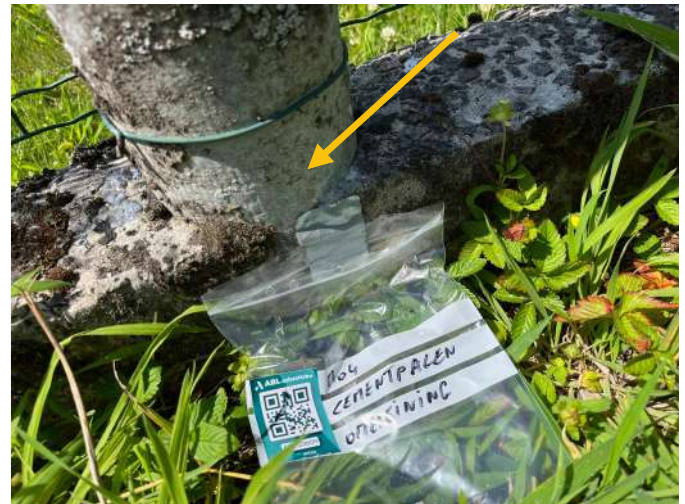
| Identificatiemethode | De asbestdeskundige beoordeelt het materiaal als asbestverdacht en dus asbesthoudend, en dit zonder monstername. |

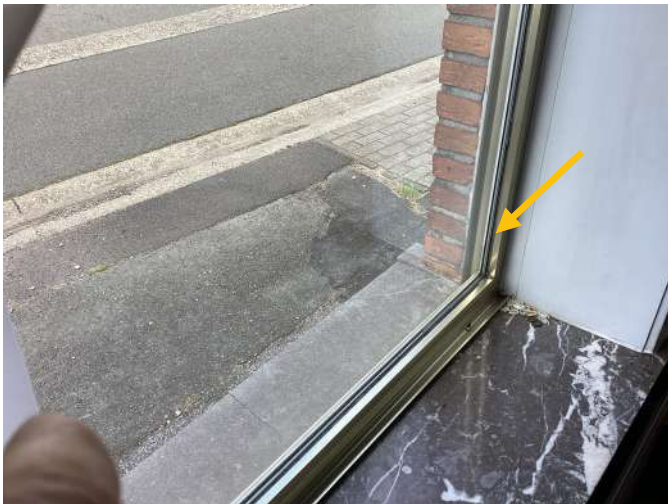
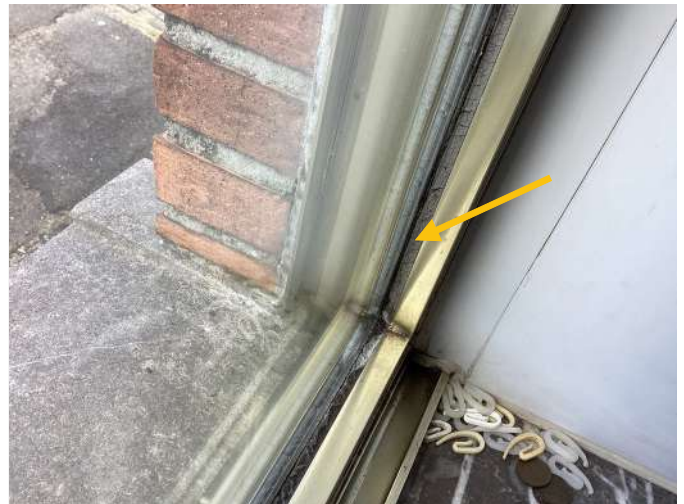
| Opmerking | <p>Er werd enkel een puntstaal genomen van de bovenste laag. Mogelijks zijn er onderliggende asbestverdachte lagen aanwezig die niet waarneembaar waren tijdens de inspectie. Wanneer bij renovatie- of sloopwerken blijkt dat er nog onderliggende lagen aanwezig zijn dient er hiervan een staal te worden genomen welke door een erkend laboratorium moet worden geanalyseerd.</p> <p>De hoeveelheid betreft een schatting.</p> |

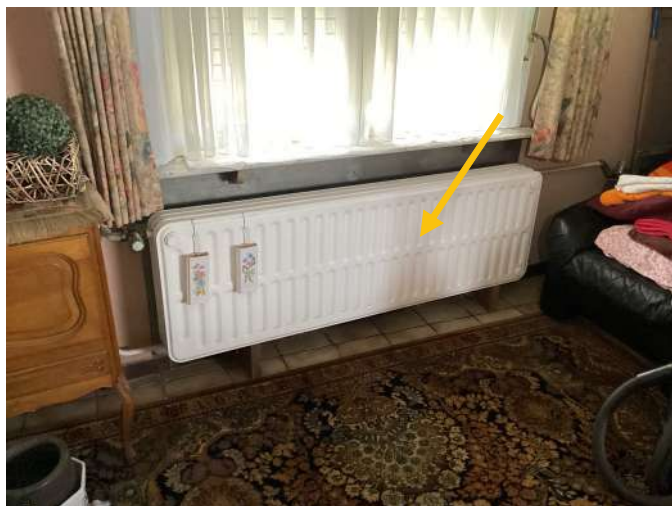
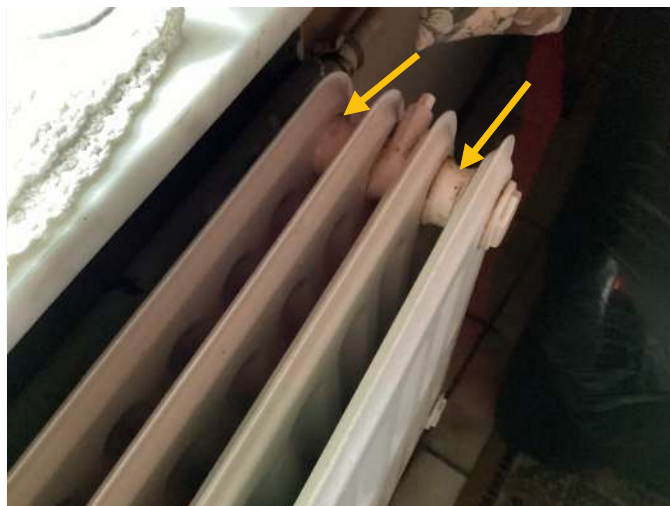
Mogelijk is er asbesthoudend materiaal aanwezig in de radiatoren ter hoogte van de verbindingstukken of achter de stoppen.

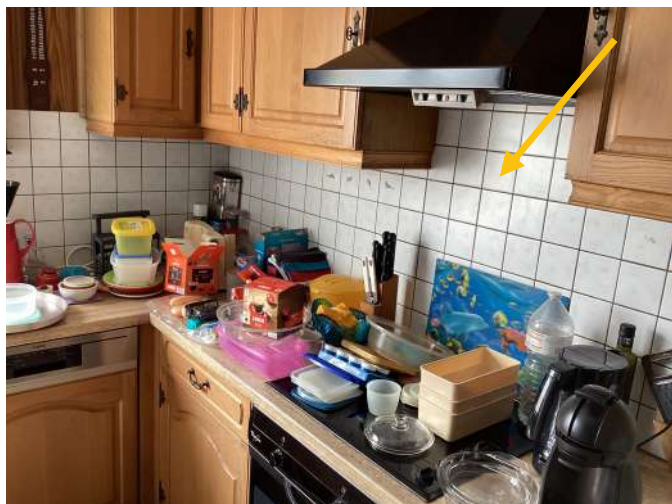
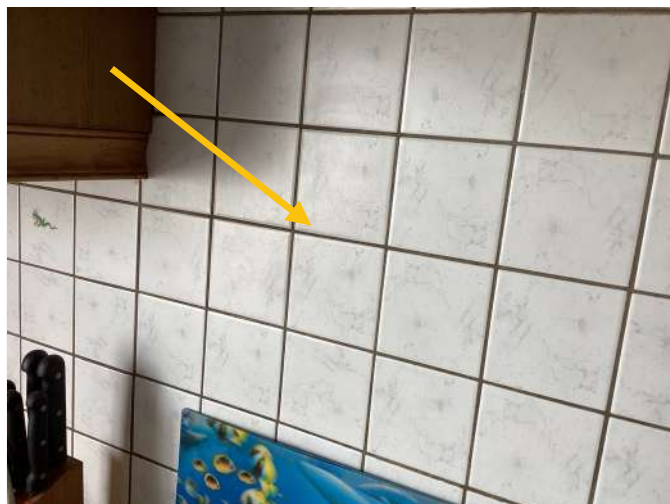
Op moment van de inspectie kon niet worden nagegaan of de tegellijm achter de muurtegels/plinten asbestverdacht is. Bij renovatie of verwijdering van de tegels dient het materiaal te worden geanalyseerd voor de werken van start gaan.

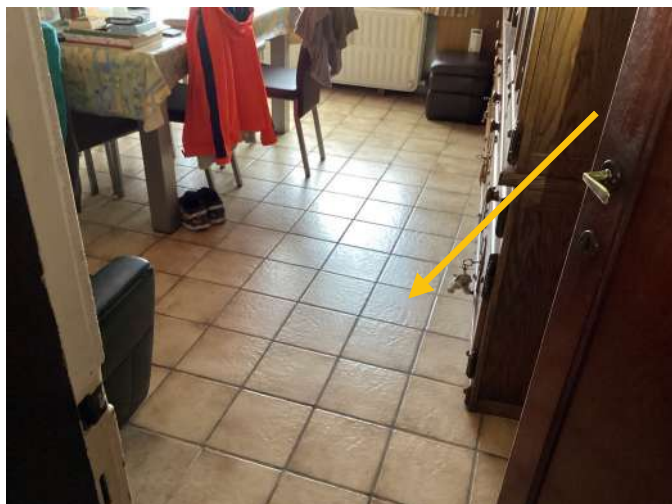
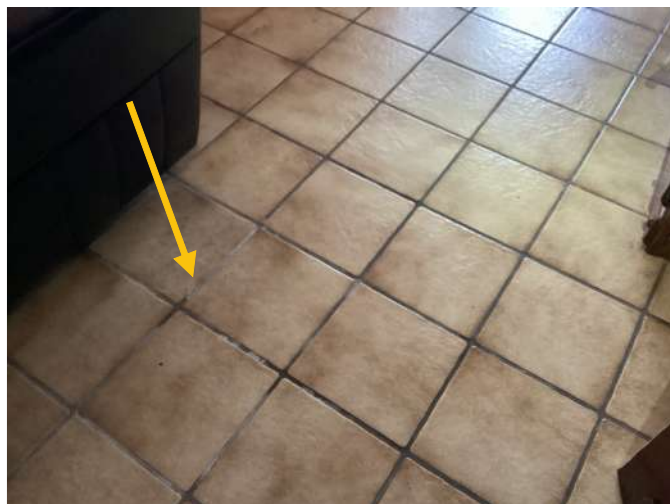
Op moment van de inspectie kon niet worden nagegaan of de

tegellijm onder de vloertegels of achter de plinttegels asbestverdacht is. Bij renovatie of verwijdering van de tegels dient het materiaal te worden geanalyseerd voor de werken van start gaan.

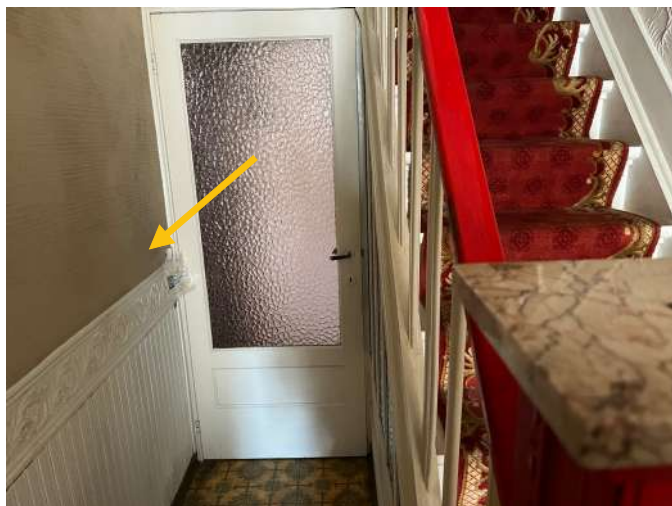
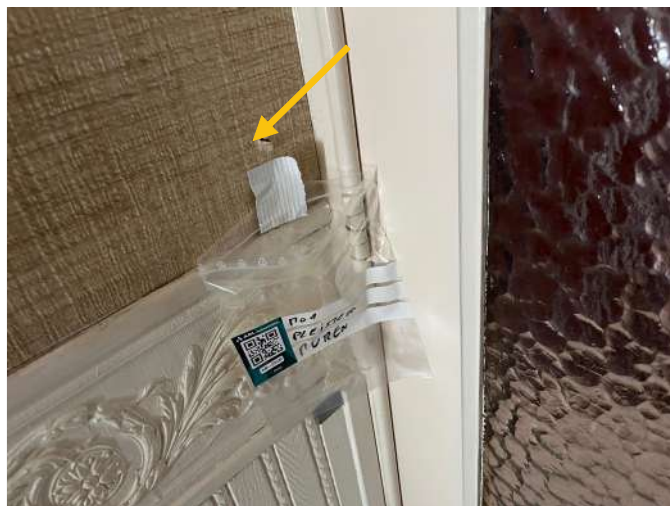
## Fiche 36: Pleisterwerk wanden

Geen asbest

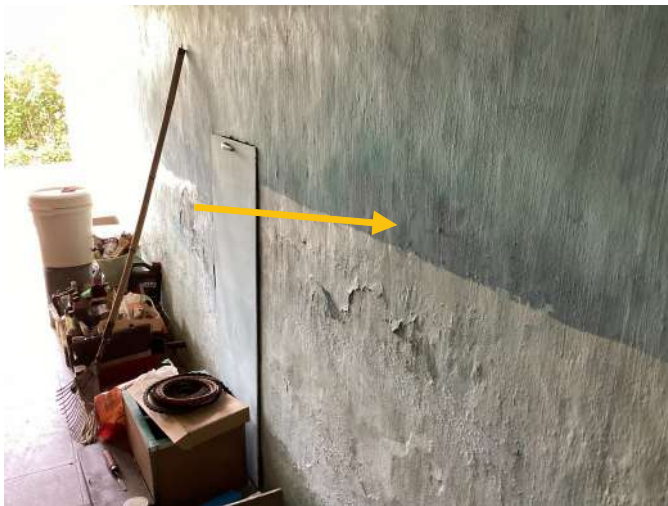
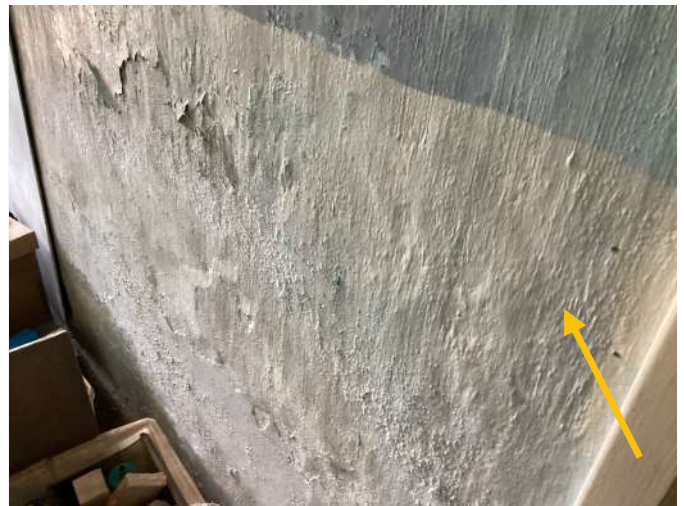
## Fiche 37: Cementering binnen

Geen asbest

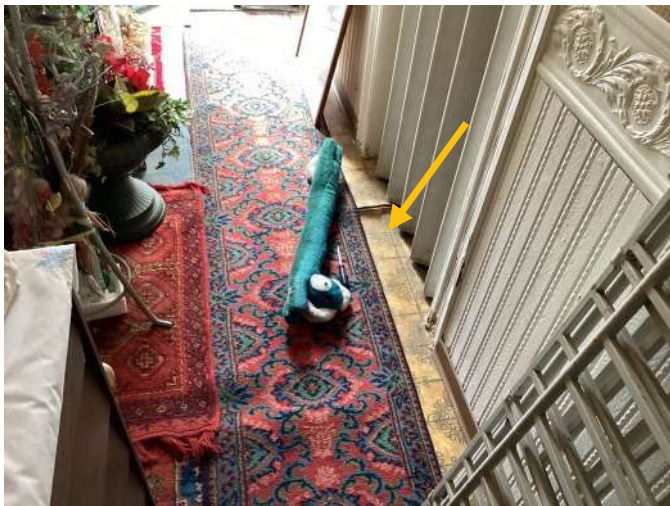
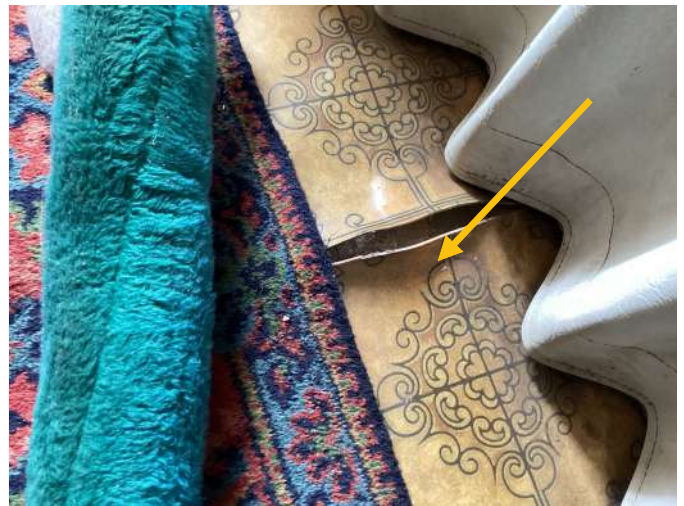
## Fiche 38: Vloerzeil met verdachte onderlaag

Geen asbest

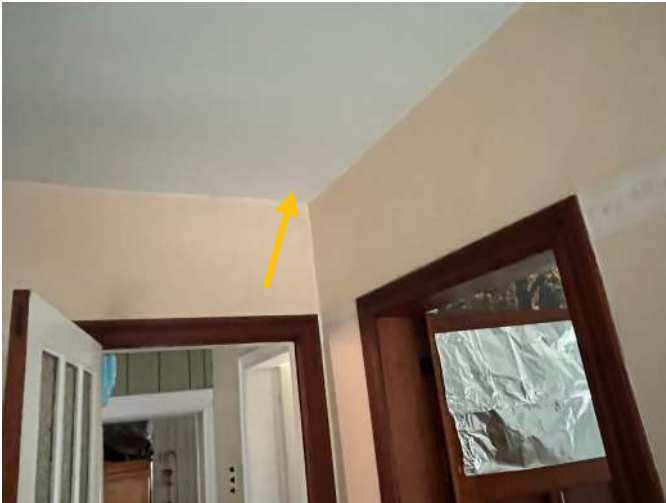
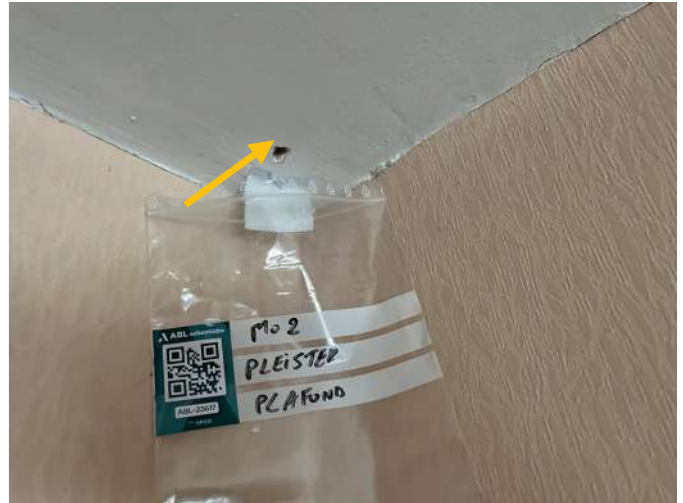
## Fiche 39: Pleisterwerk plafonds

Geen asbest

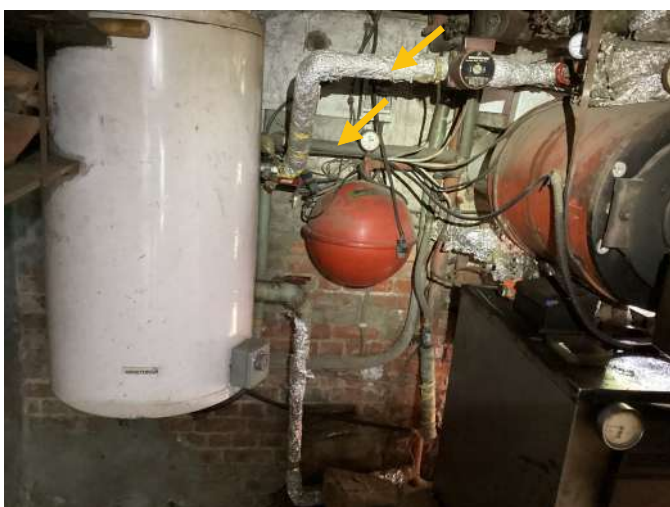
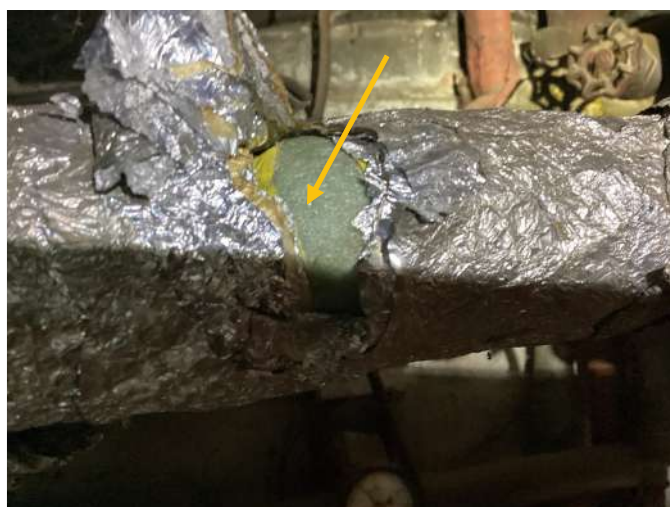
## Fiche 44: Niet-asbestverdachte leidingisolatie

| Beschrijving | Notitie | Terug te vinden op plannen |
|---|---|---|
| Fiche 44: Niet-asbestverdachte leidingisolatie | De volgende materialen aan onderdelen van een centrale verwarming werden vastgesteld als niet-asbestverdacht, nl leidingisolatie.<br><br>De leidingisolatie betreft | Plan 1.2: Gelijkvloers |
