# Asbestinventarisat attest

Ninovestraat 38, 9420 Erpe-Mere

Attestnummer : 20260913-000035.000

**Niet-asbestveilig**

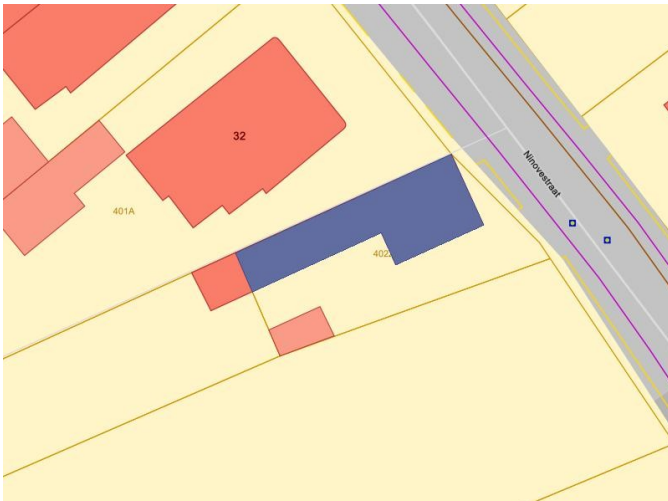
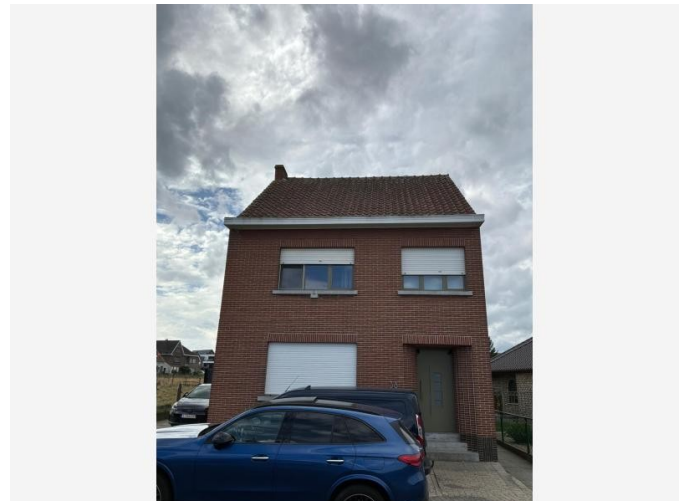
## Zone 1: Hoofdgebouw

- 0 Asbestmaterialen
- 1 Beperking
- 0 Uitsluitingen
- 0 Roerende goederen
- 0 Puin, steenslag, (water)bodem
- 2 Adviezen
- 3 Geen asbest

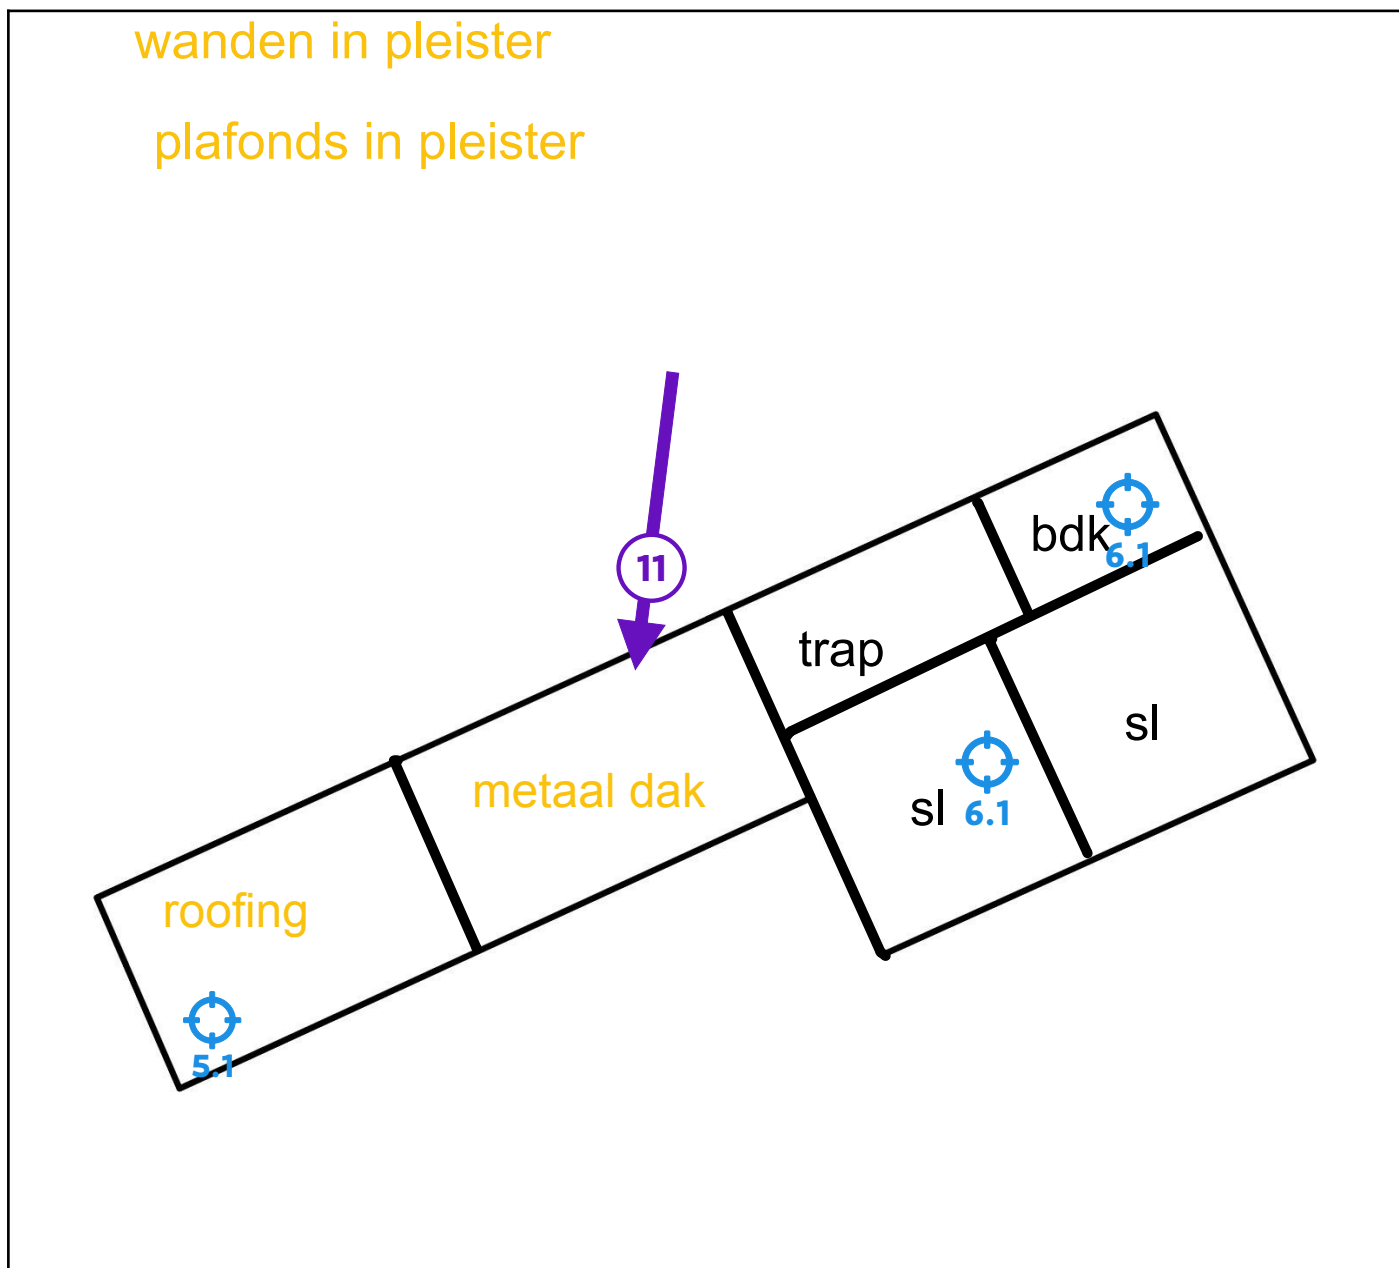
## Plan 1.2: Hoofdgebouw plan 1e

| 11. 32. schouw type; niet asbest verdacht | Overige ruimte of materiaal | - |

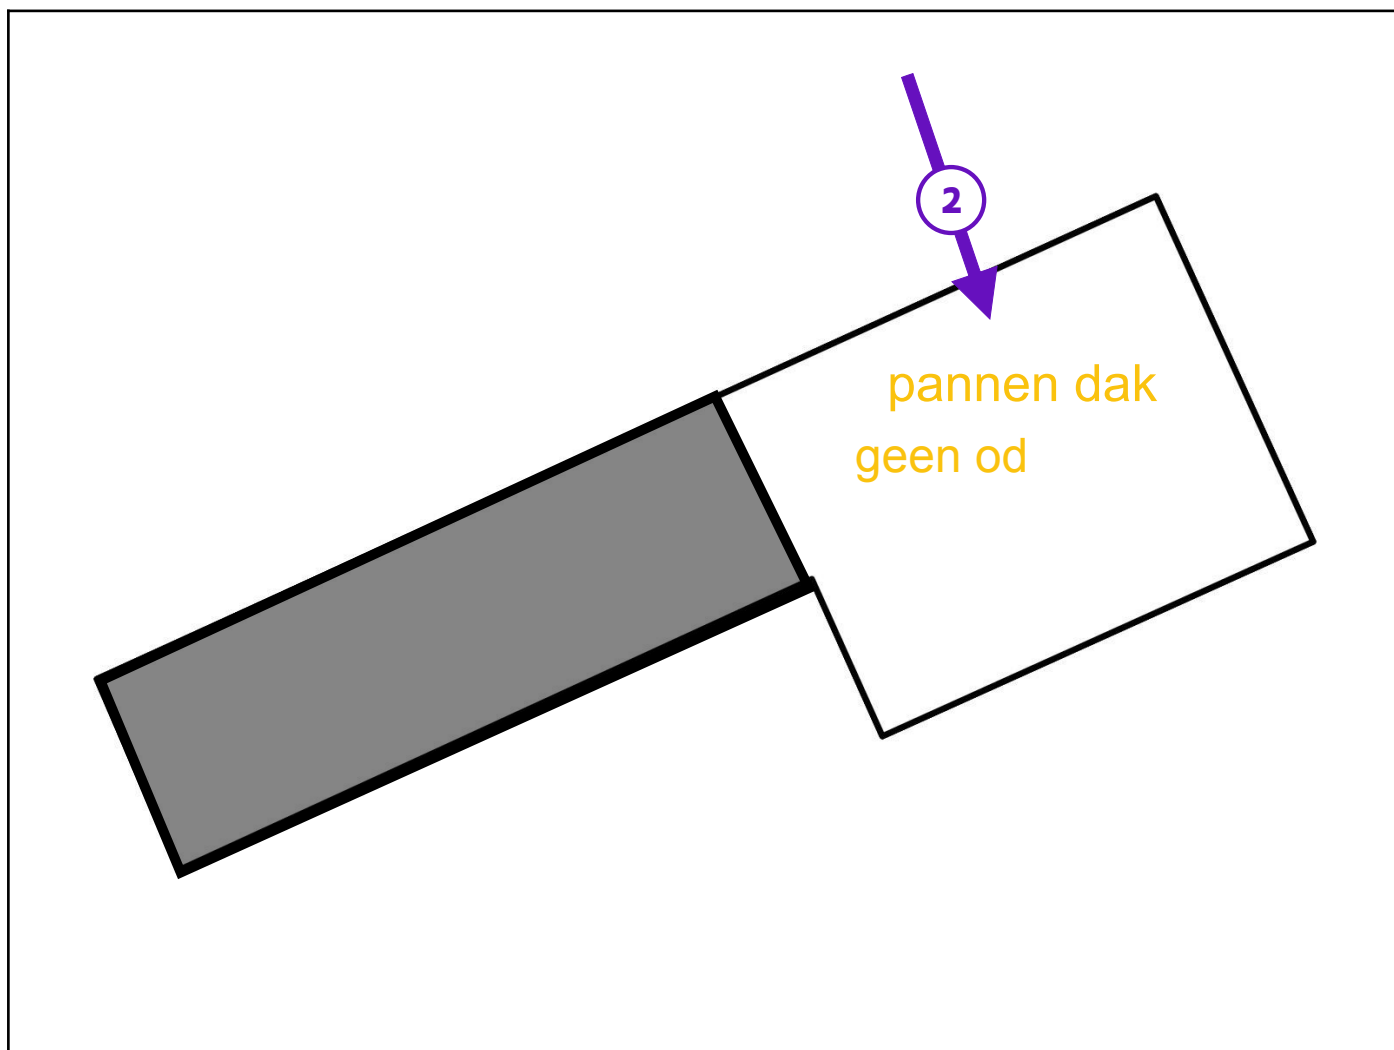
## Plan 1.3: Hoofdgebouw plan dak

| Beschrijving | Type | Actie |
|---|---|---|
| 10. 3. Dak type: niet asbest verdacht | Overige ruimte of materiaal | - |

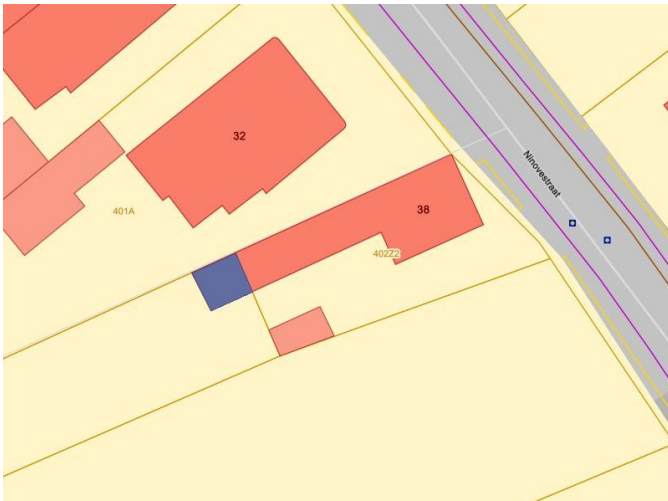
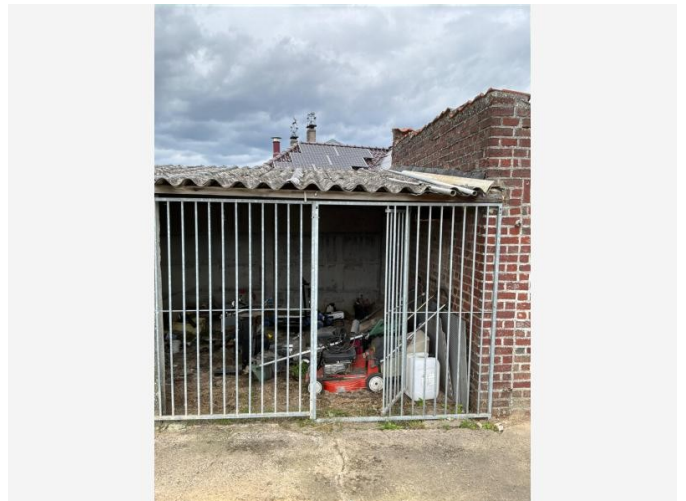
## Zone 3: Hondenhok

- 1 Asbestmateriaal**
- 0 Beperkingen
- 0 Uitsluitingen
- 0 Roerende goederen
- 0 Puin, steenslag, (water)bodem
- 0 Adviezen
- 0 Geen asbest
