# Asbestinventarisat attest

Spoorwegstraat 16, 9420 Erpe-Mere

Attestnummer : 20260913-000032.000

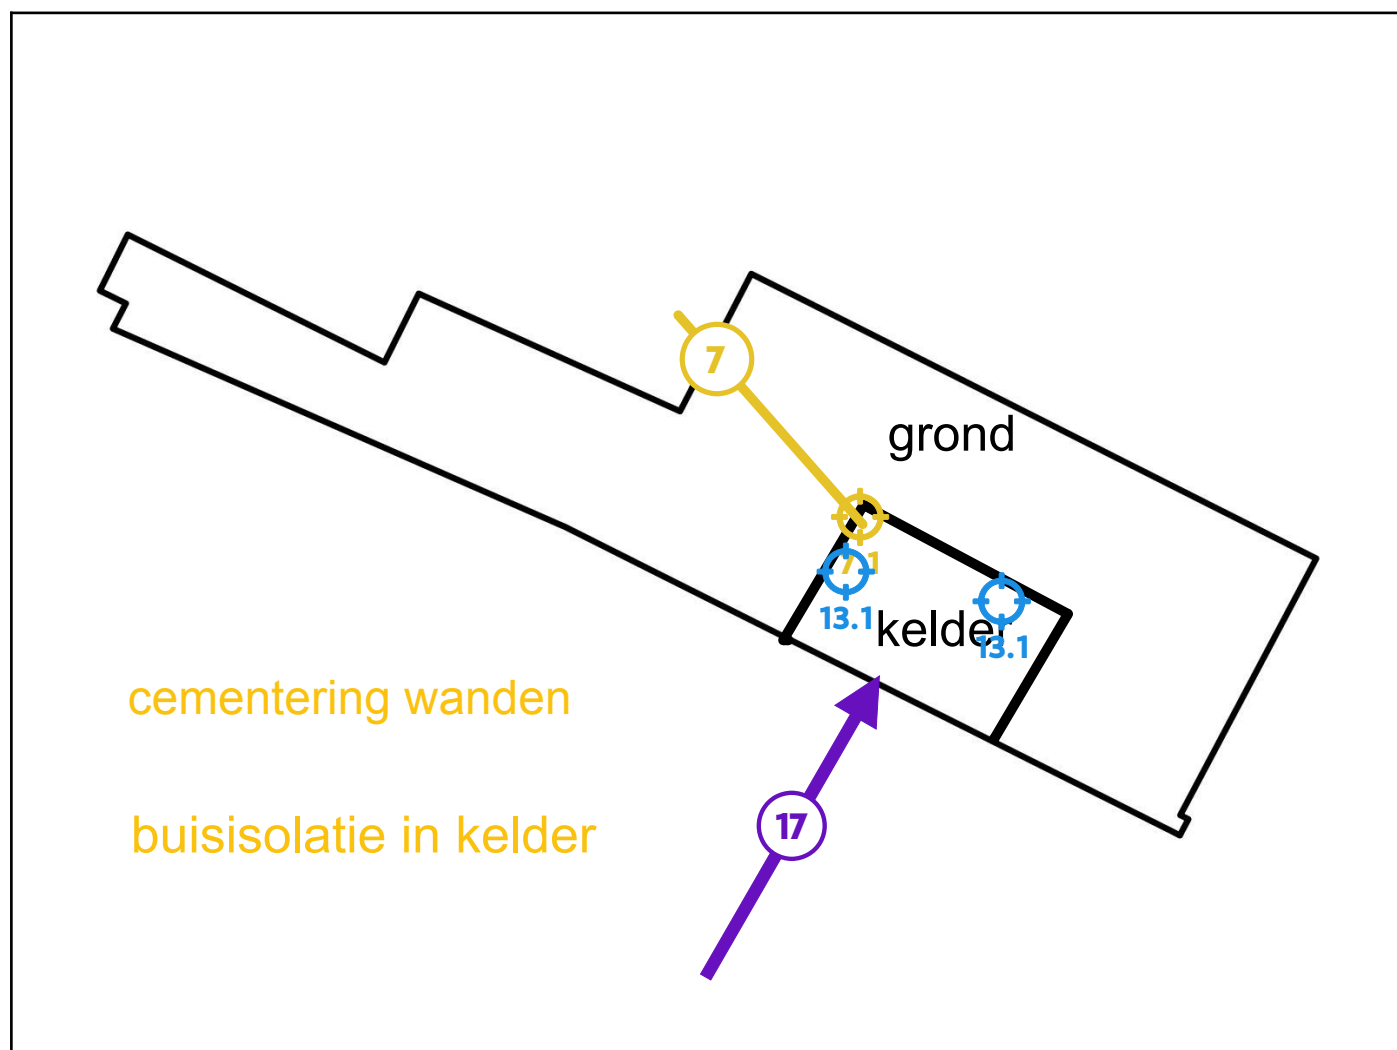
## Plan 1.1: Hoofdgebouw plan kelder

| Beschrijving | Type | Actie |
|---|---|---|
| 17. 7. Ketel: Geen asbest verdachte pakkingen waarneembaar | Overige ruimte of materiaal | - |
