# Asbestinventarisat attest

Heirweg 35, 9270 Laarne

Attestnummer : **20260913-000037.000**

Uitgegeven op : **13.09.2026**

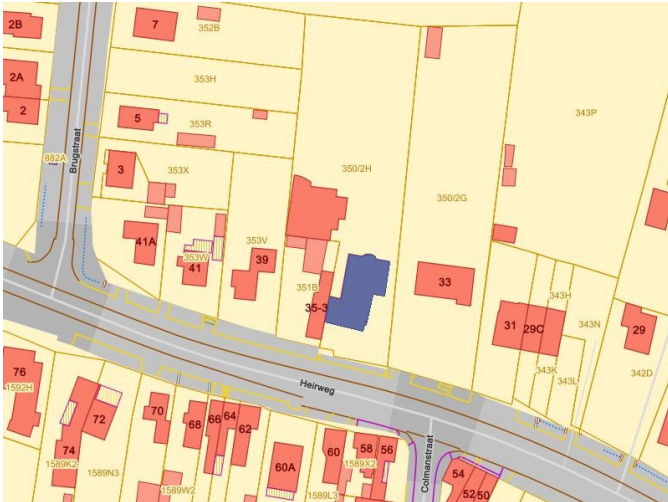
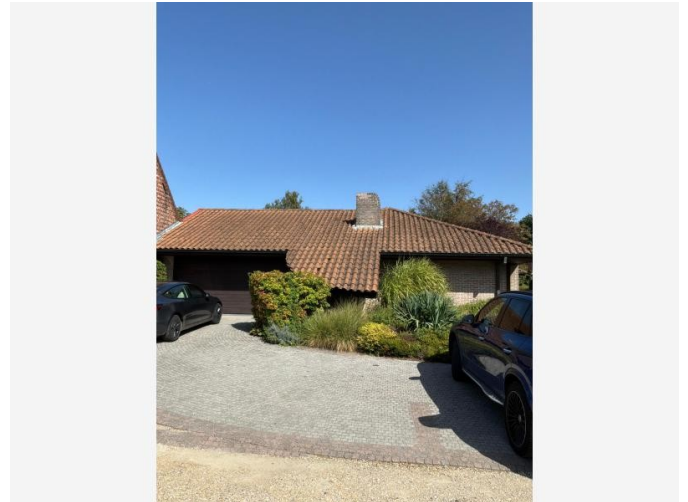
## Zone 1: Hoofdgebouw

- 0 Asbestmaterialen
- 1 Beperking
- 0 Uitsluitingen
- 0 Roerende goederen
- 0 Puin, steenslag, (water)bodem
- 1 Advies
- 2 Geen asbest

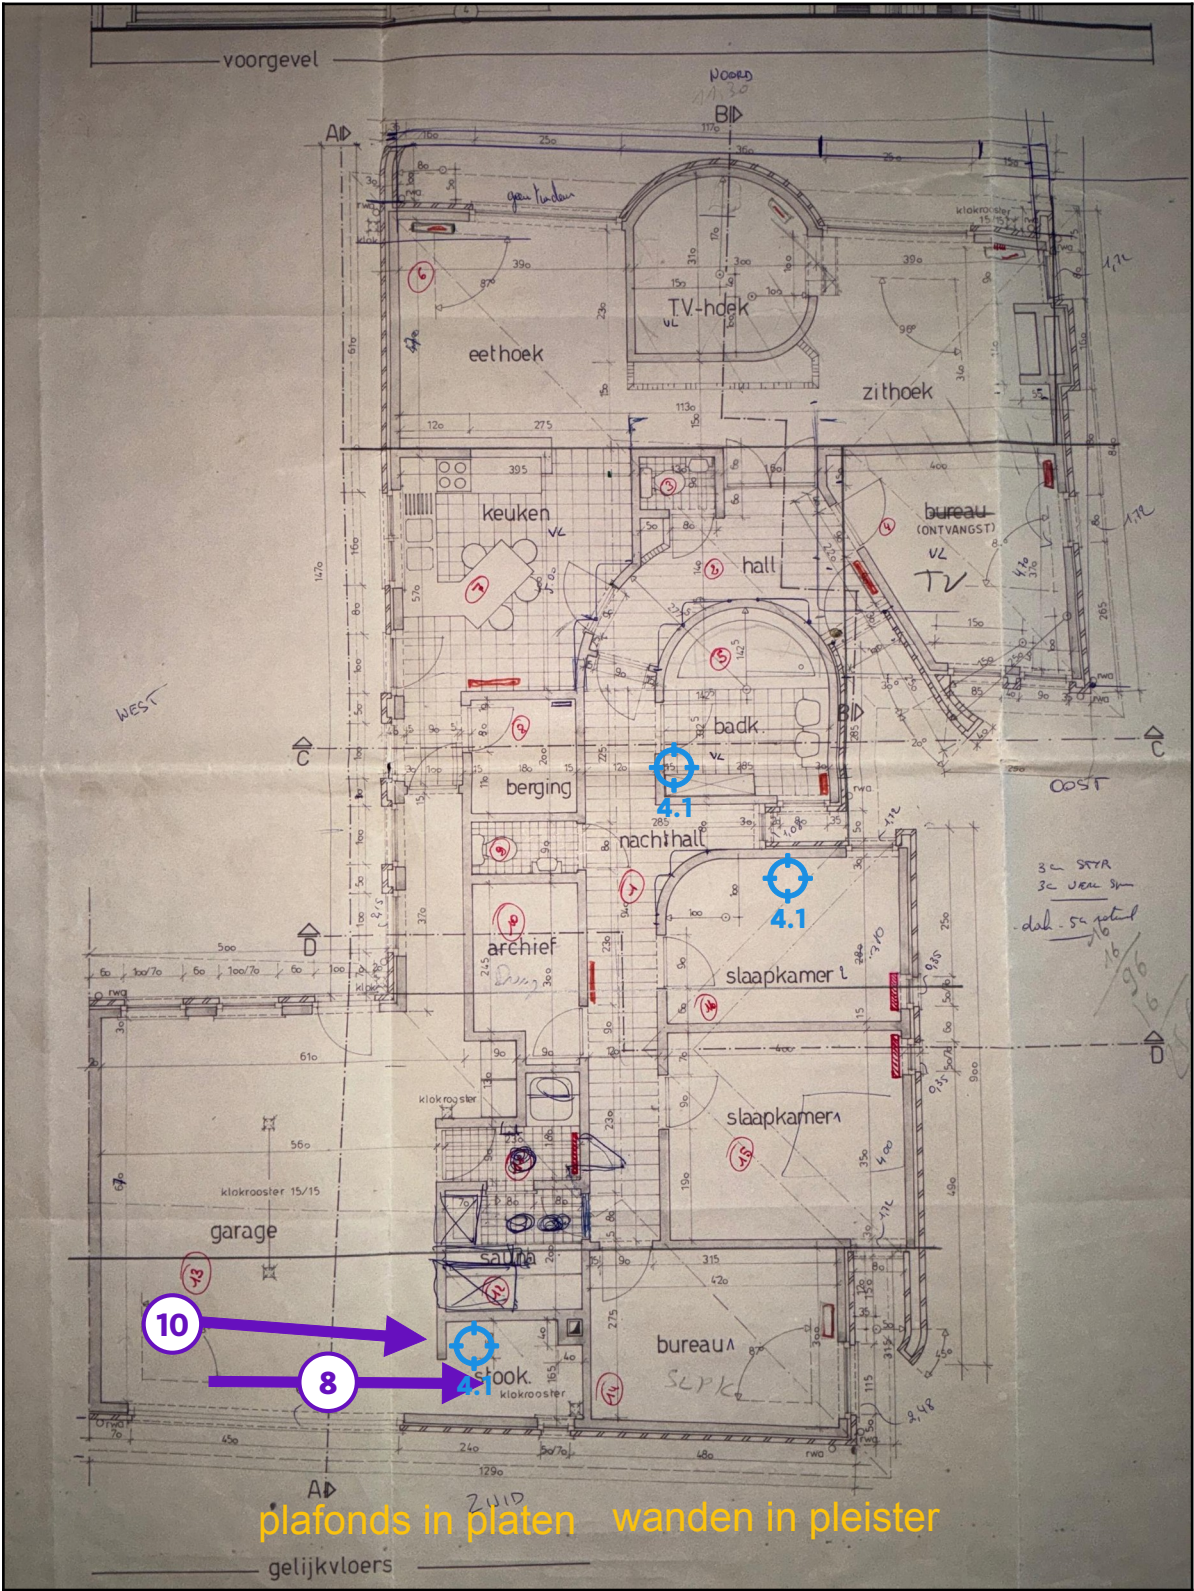
Plan 1.1: Gvl

| 10. 8. buisisolatie verwarmingsbuizen: niet aanwezig | Overige ruimte of materiaal | - |

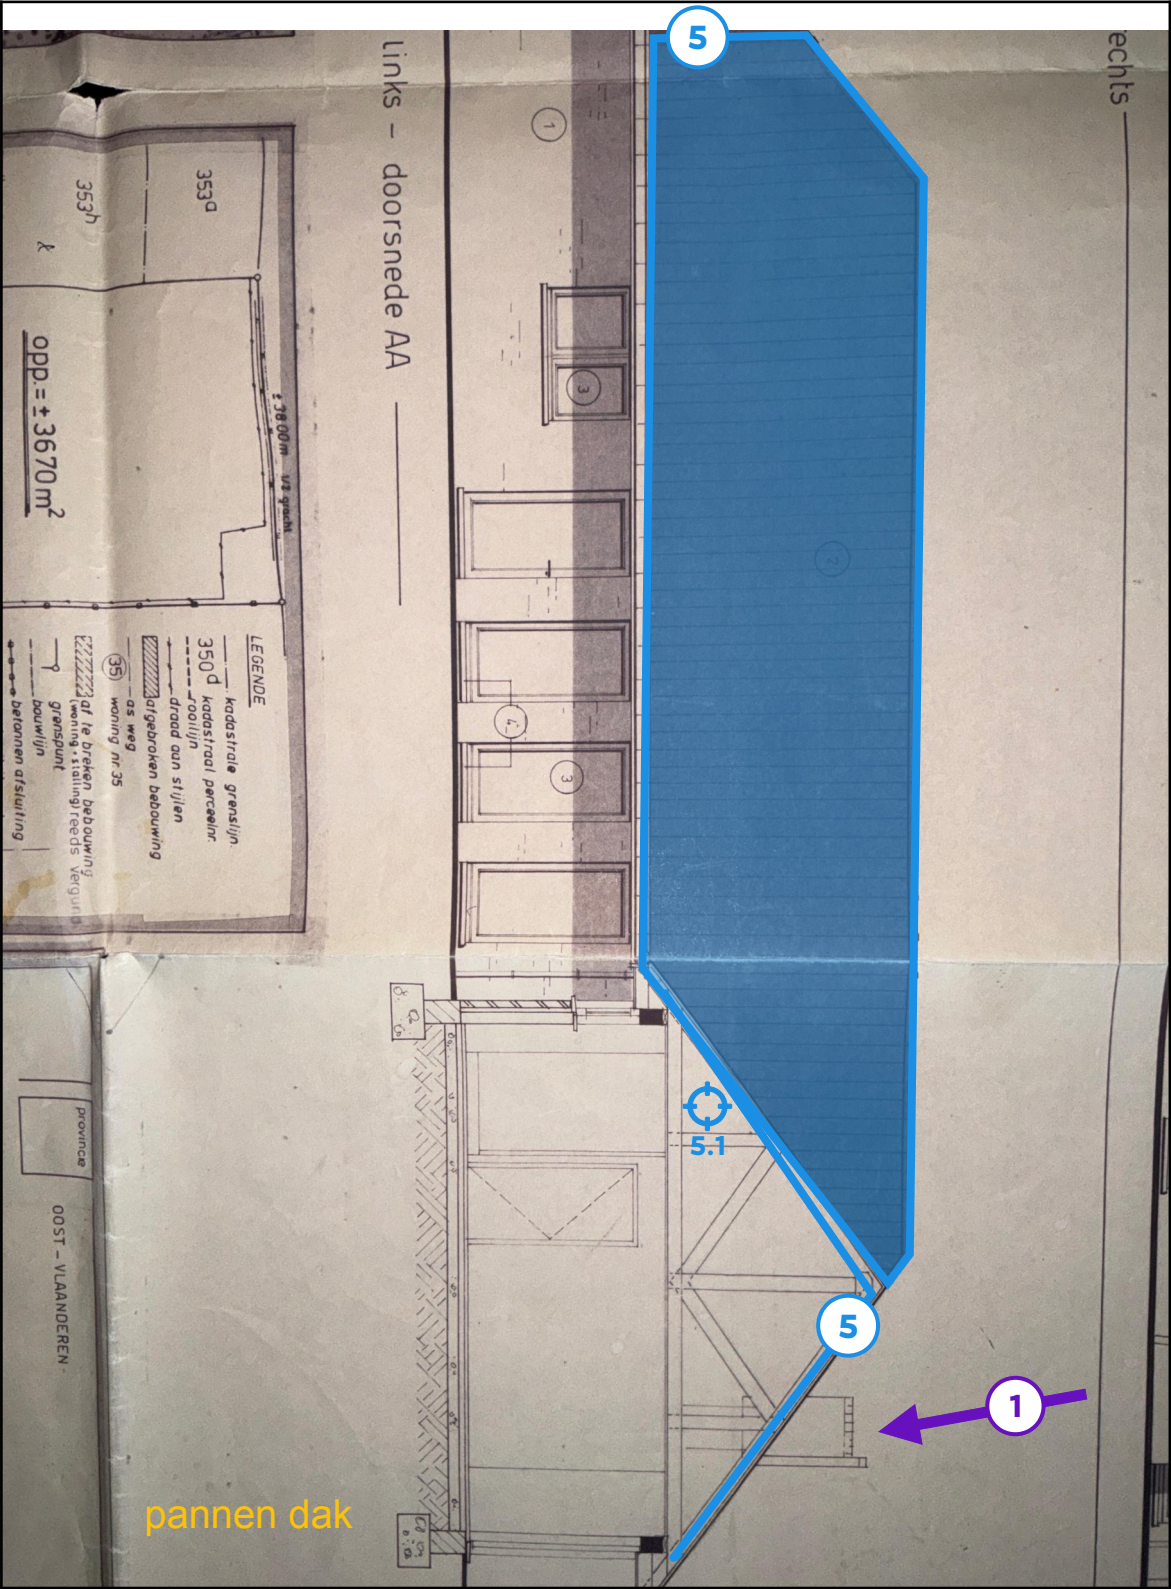
# Plan 1.2: Snede

| 7. 3. Dak type: niet asbest verdacht | Overige ruimte of materiaal | - |

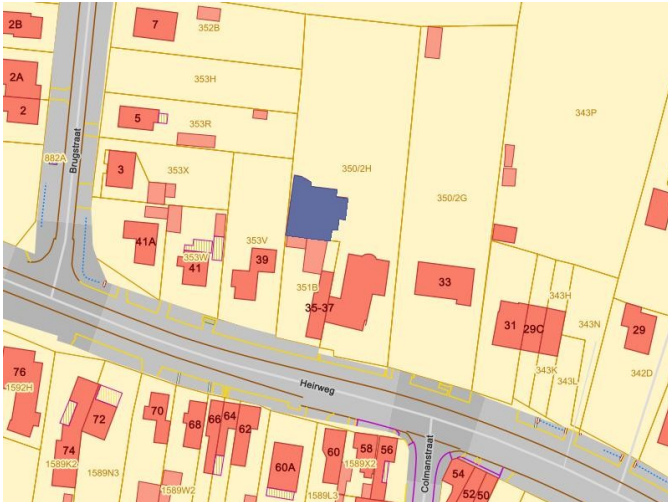
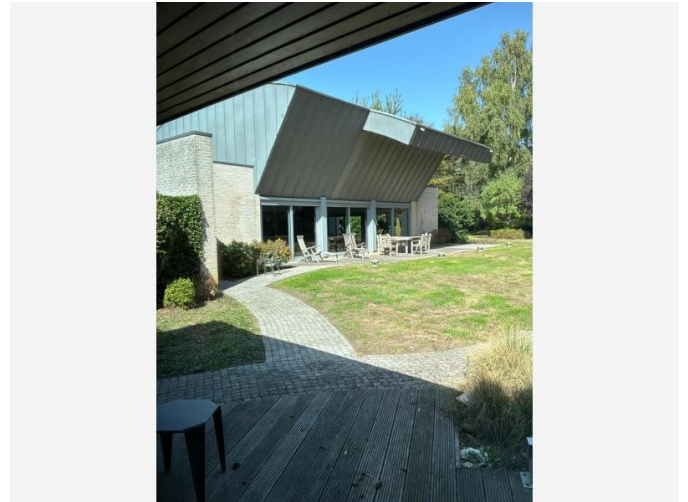
## Zone 2: Hoofdgebouw

- 0 Asbestmaterialen
- 0 Beperkingen
- 1 Uitsluiting
- 0 Roerende goederen
- 0 Puin, steenslag, (water)bodem
- 0 Adviezen
- 0 Geen asbest
