# Asbestinventarisatetest

Koning Albert-I-laan 45, 8370 Blankenberge

Attestnummer : 20230915-000221.000

## Niet-asbestveilig

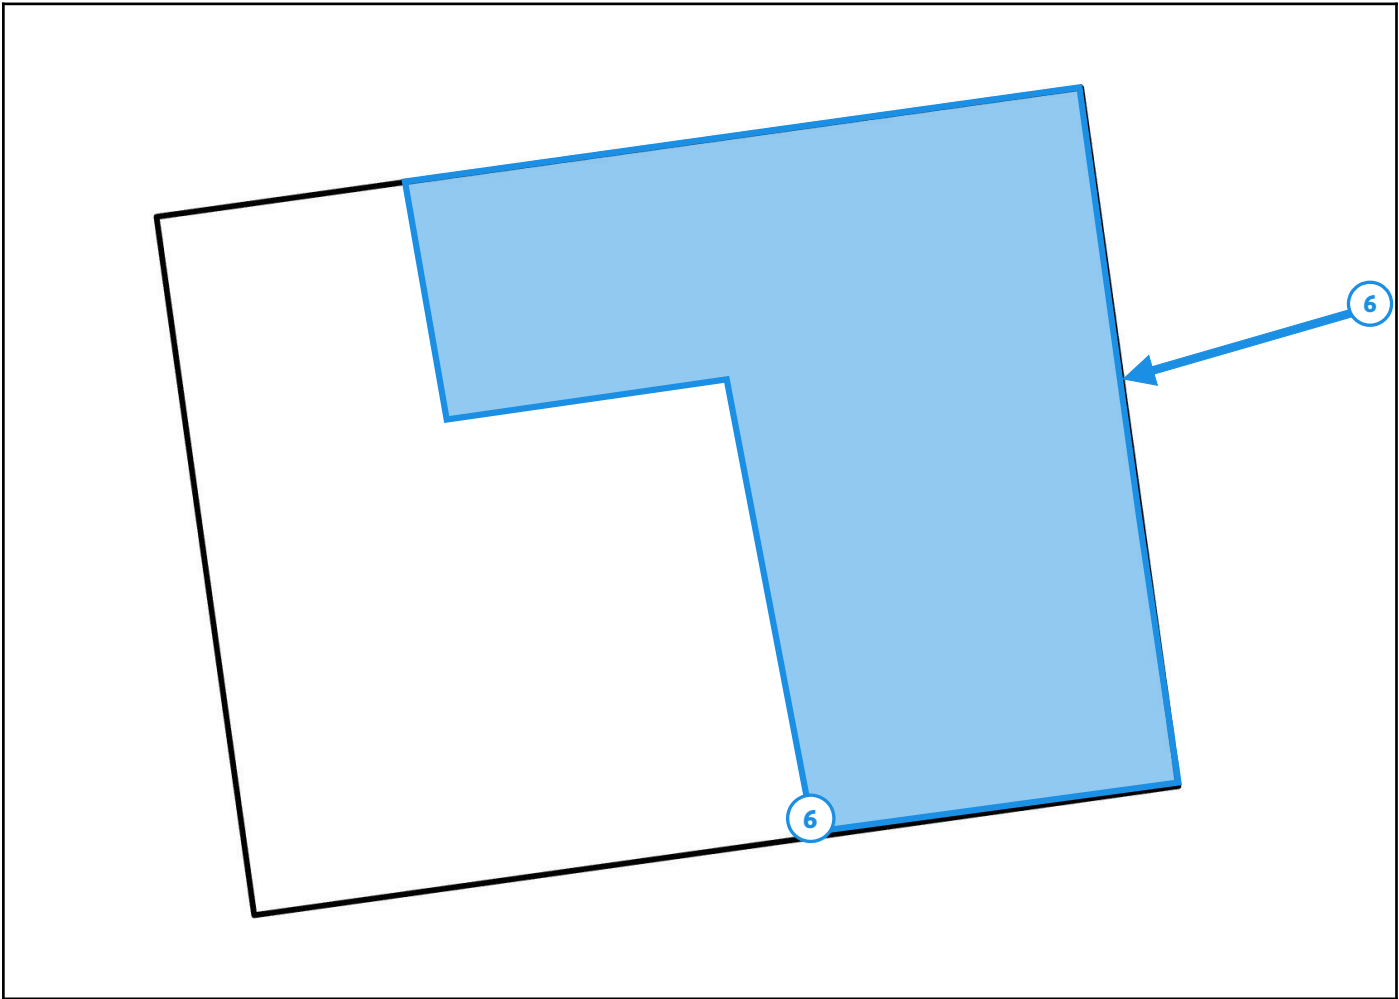
# Plan 1.3: Hoofdgebouw plan

| Beschrijving | Type | Actie |
|---|---|---|
| 6. Appartement gelijkvloers | Geen asbest | - |
