# Asbestinventarisatetest

Kroonstraat 157, 3581 Beringen

Attestnummer : 20230724-000193.000

Uitgegeven op : 24.07.2023

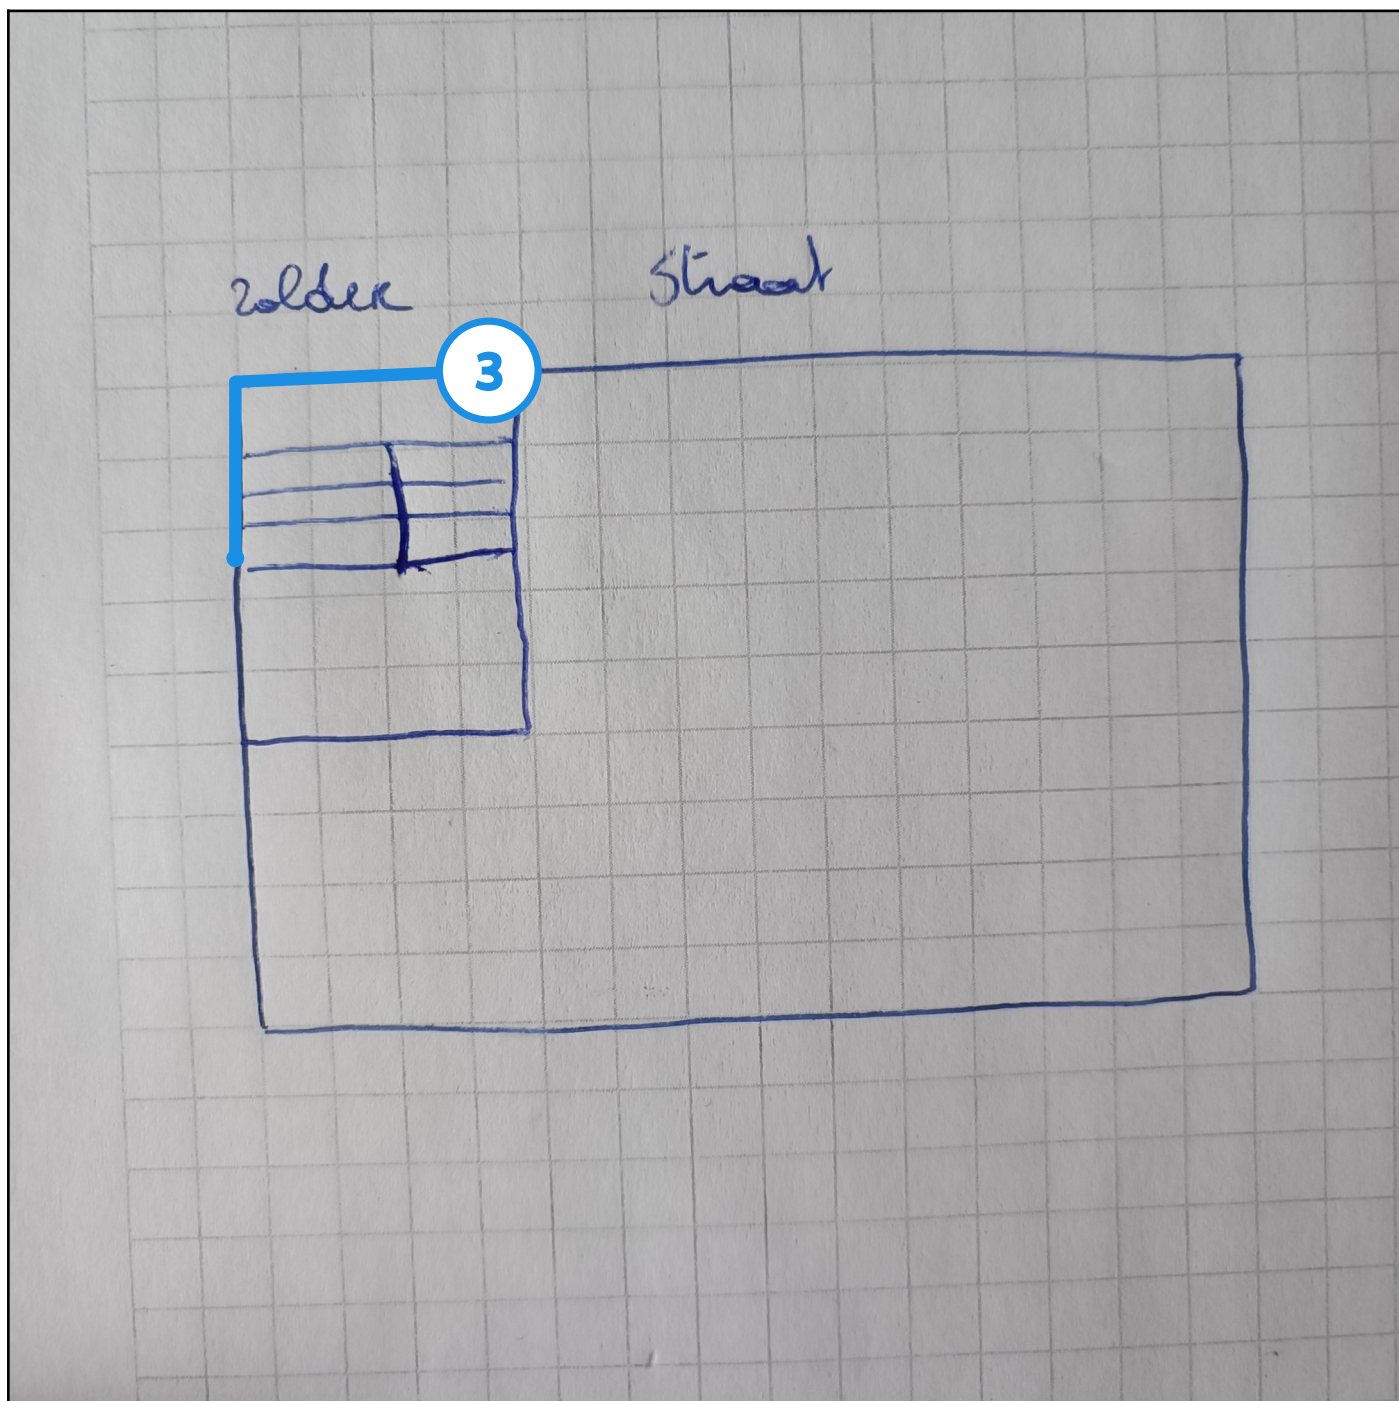
## Plan 1.1: Zolder

| Beschrijving | Type | Actie |
|---|---|---|
| 3. Pleisterwerk muren | Geen asbest | - |
