# Asbestinventarisatattest

Koning Albert I-sstraat 8, 9280 Lebbeke  
Gemeenschappelijke delen

Attestnummer : 20260914-000175.000

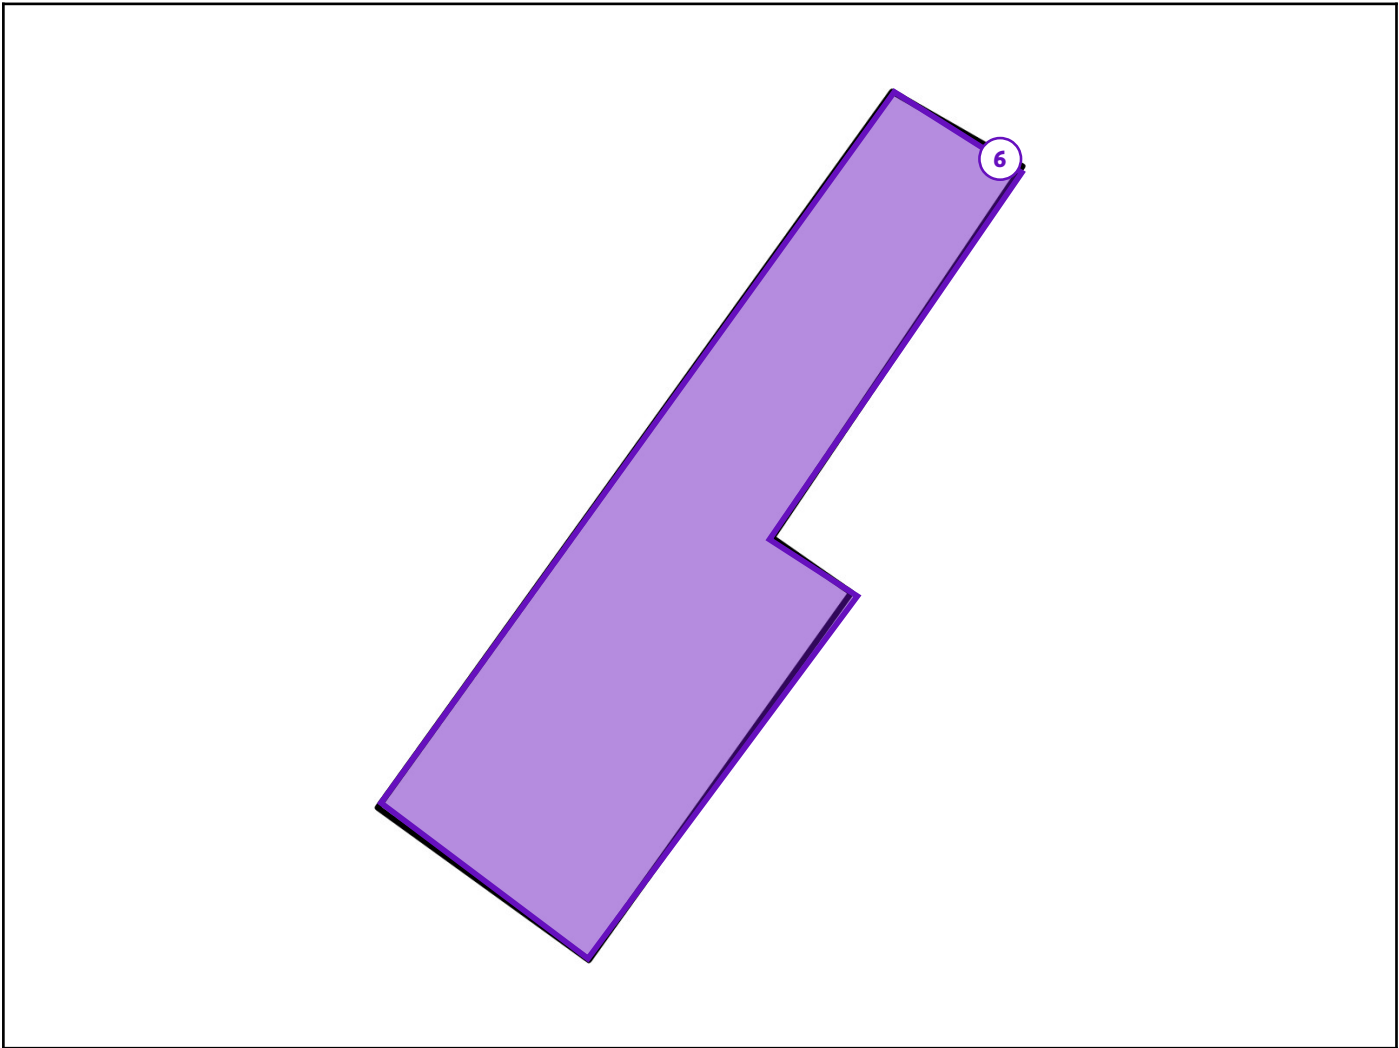
# Plan 1.1: Hoofdgebouw plan

| Beschrijving | Type | Actie |
|---|---|---|
| 3. Dakgoot roofing (visueel vastgesteld - geen monsternamen) | Asbestmateriaal | Zorgvuldig beheren |
