# Asbestinventarisatetest

Koning Albert I-sstraat 8/2, 9280 Lebbeke

Attestnummer : **20260914-000178.000**

Uitgegeven op : **14.09.2026**

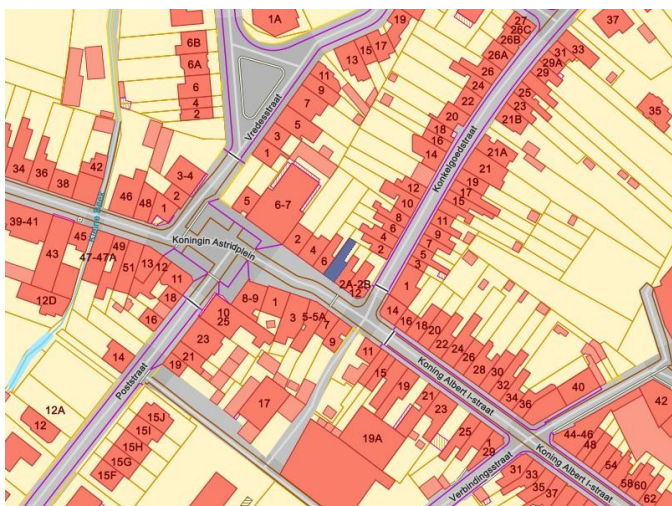
## Zone 1: Hoofdgebouw

- 0 Asbestmaterialen
- 0 Beperkingen
- 0 Uitsluitingen
- 0 Roerende goederen
- 0 Puin, steenslag, (water)bodem
- 1 Advies
- 2 Geen asbest
