# Asbestinventarisatetest

Koning Albert I-sstraat 8/4, 9280 Lebbeke

Attestnummer : **20260914-000180.000**

Uitgegeven op : **14.09.2026**

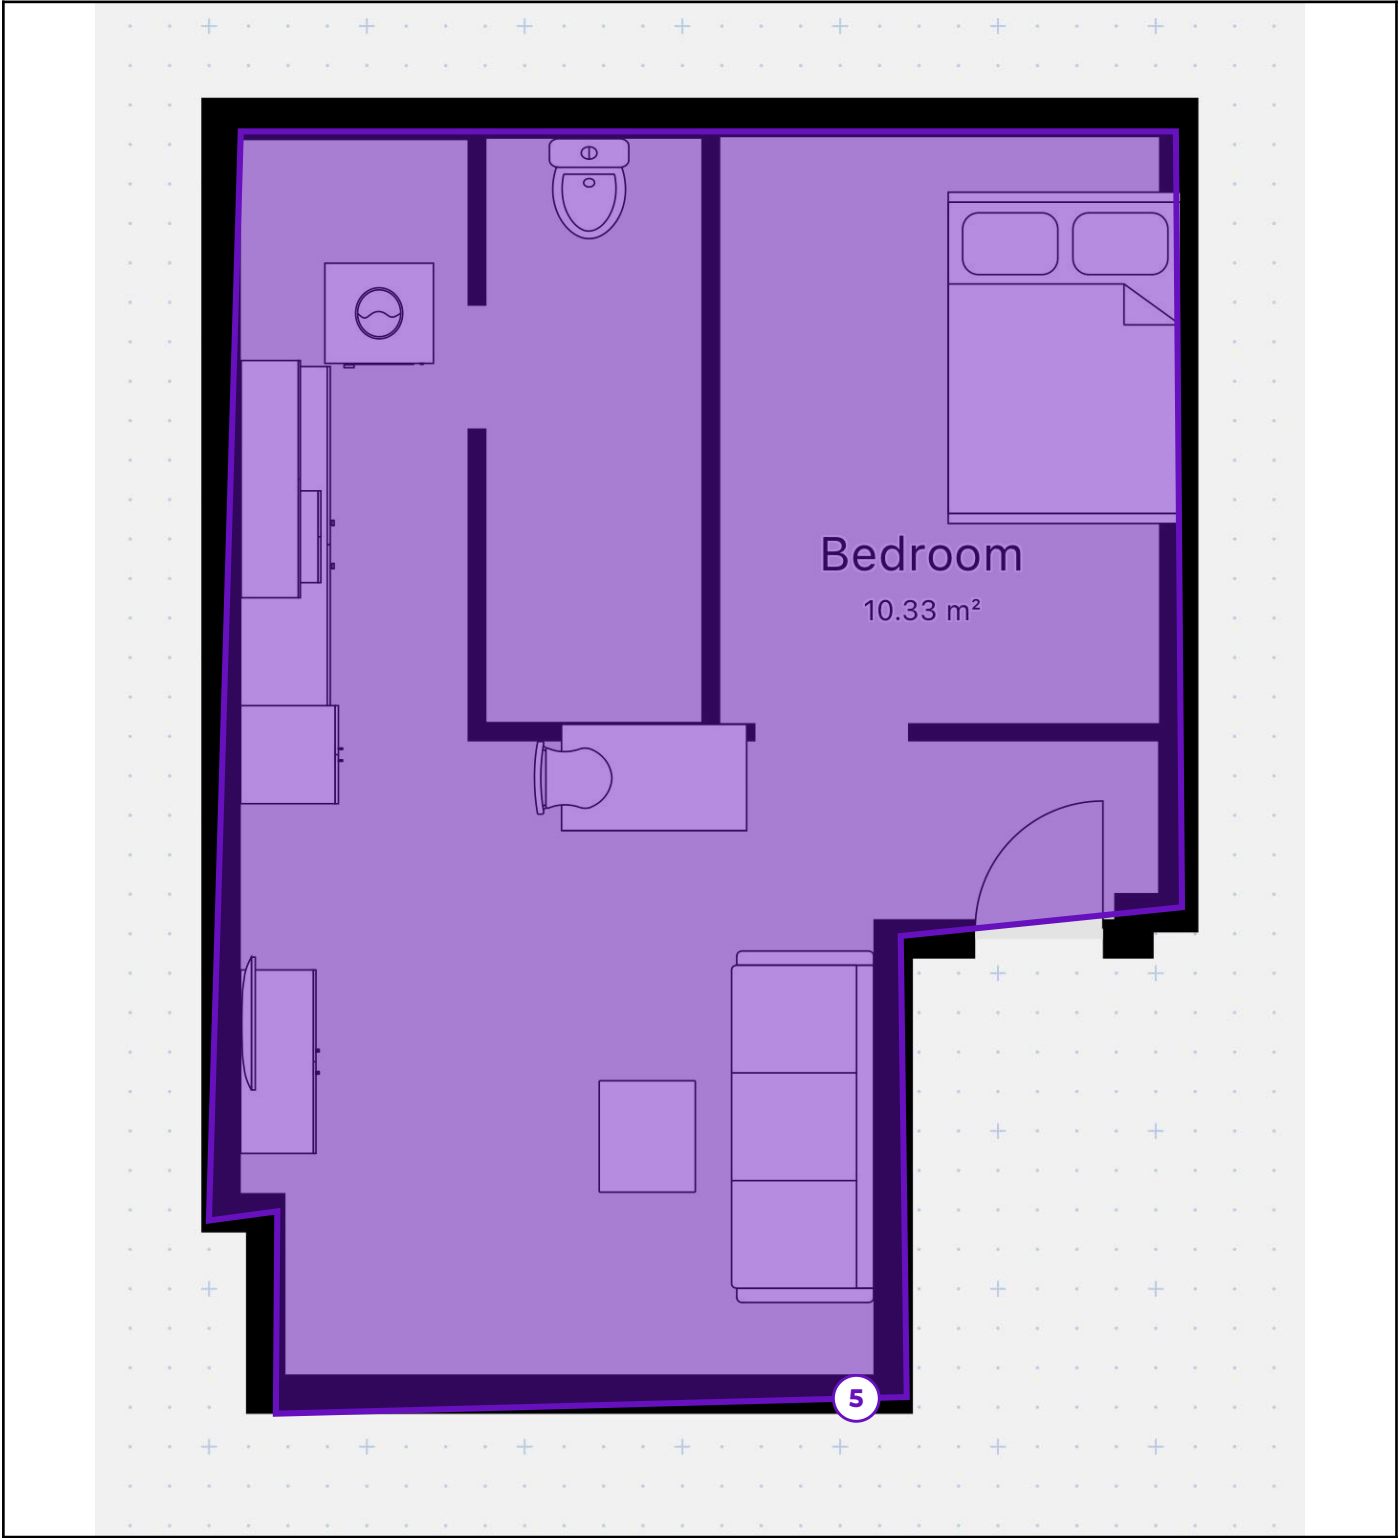
Plan 1.1: APP 004

| Beschrijving | Type | Actie |
|---|---|---|
| 5. Dakbedekking niet verdacht. | Overige ruimte of materiaal | - |

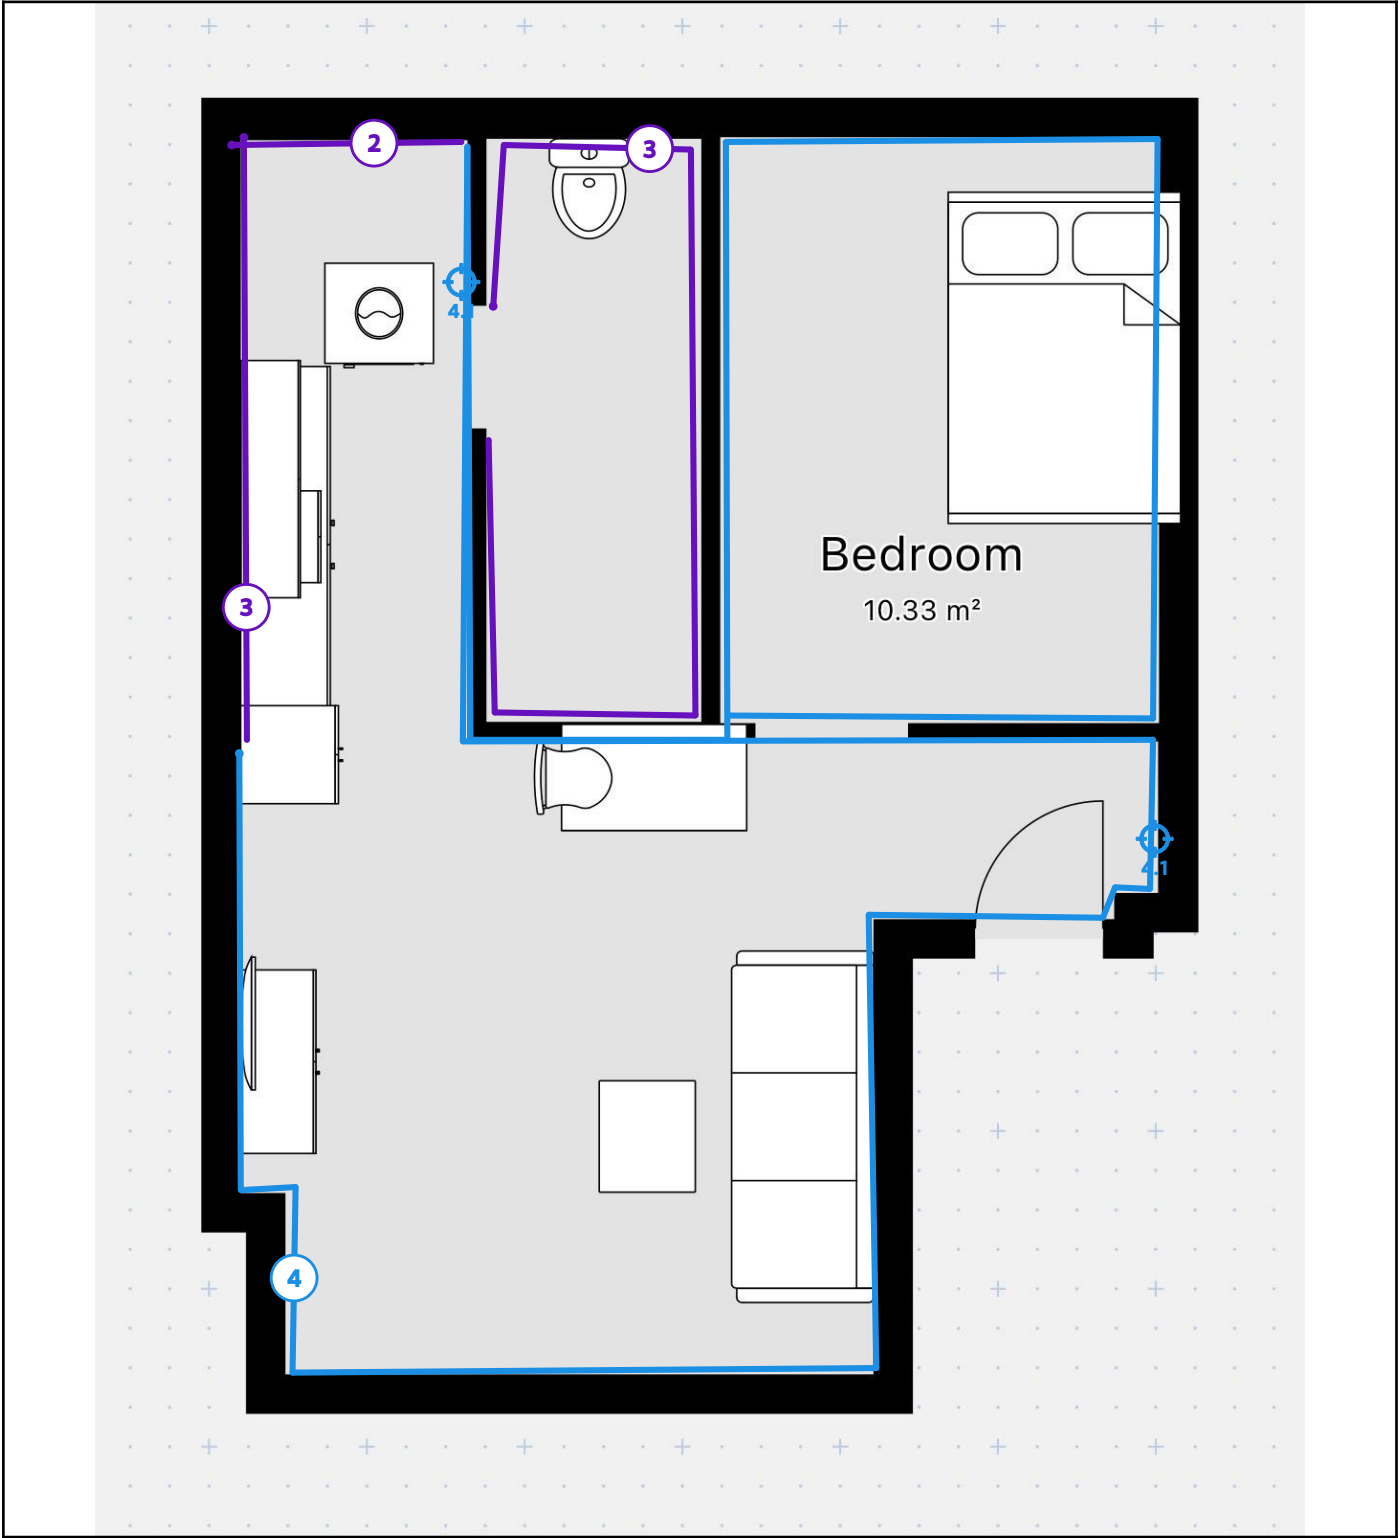
Plan 1.2: APP 004

| 4.1 Code: M01 - PL MUUR | Mengmonster | - |
