# Asbestinventarisatattest

Terlindenstraat 14, 1740 Ternat

Attestnummer : 20260913-000005.000

Uitgegeven op : 13.09.2026

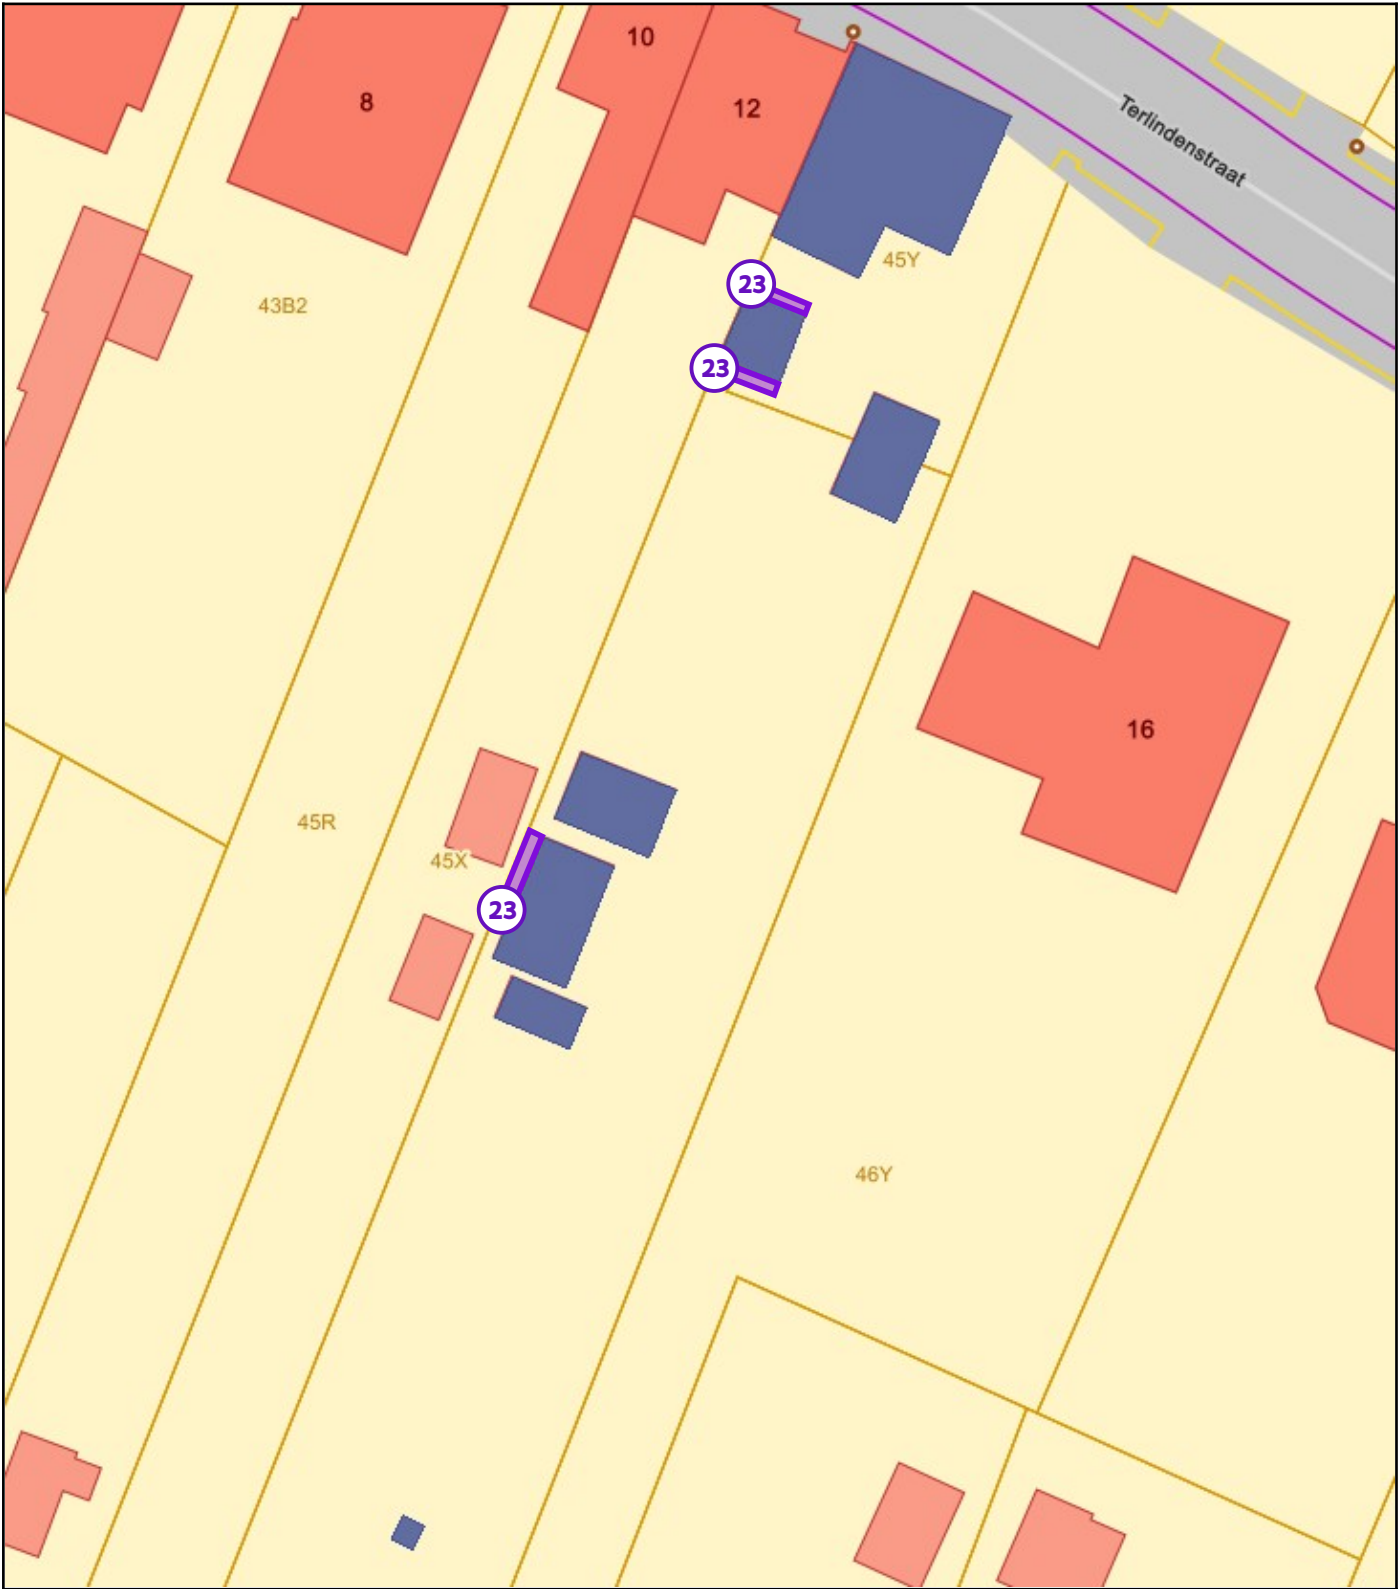
# Plan 8.1: Afdrui zones/afvloe zones

| 23. Afdruipzone asbest | Afdruipzone/afvloeizone | - |

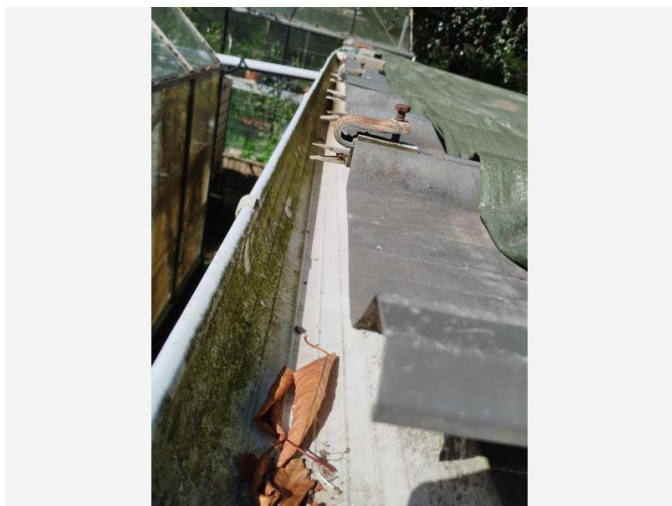
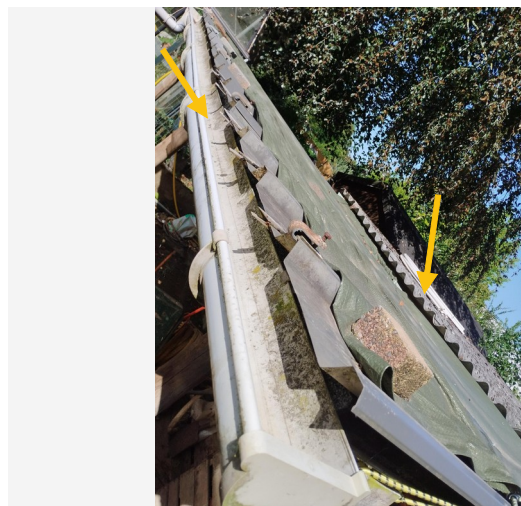
| Opmerking | <p>De vermelde hoeveelheid betreft een beredeneerde raming. Er worden geen rechten verleend aan deze hoeveelheid.</p> <p>Het afval zijn verweerde/beschadigde gevelleien van de aanpalende woning.</p> |

Voor verwijdering het slib extra bevochtigen of fixeren om stof te voorkomen , niet breken om stof te beperken .

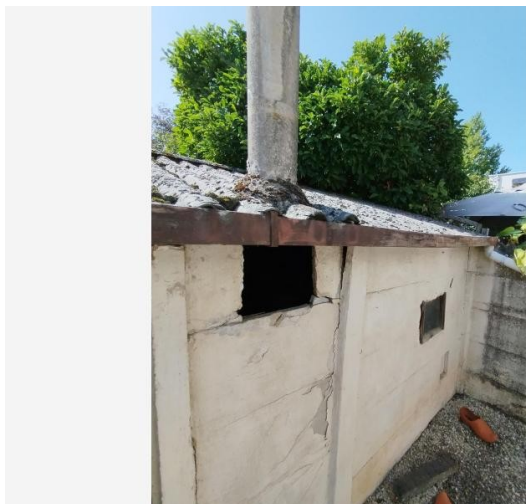
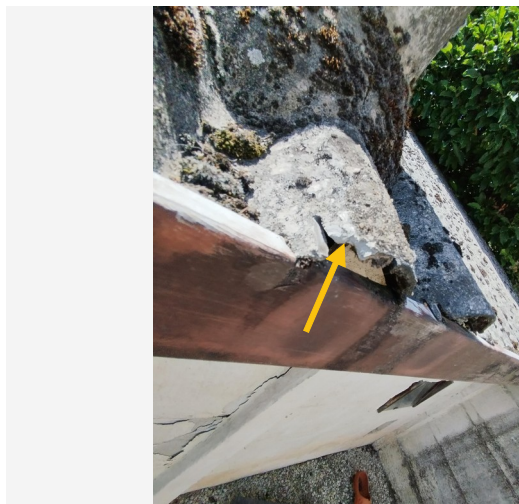
| Opmerking | <p>De vermelde oppervlaktes, diktes, gewichten en volumes betreffen een beredeneerde raming. Er worden geen rechten verleend aan deze oppervlaktes/diktes/volumes.</p> <p>Hemelwater dat afspoelt van asbestcement daken of gevels kan asbestdeeltjes bevatten.</p> |

- Eenvoudige handelingen: mag via doe-het-zelf of door werknemer(s) met opleidingsattest eenvoudige handelingen  
EH via doe-het zelf Standaard dragen van de nodige wegwerp beschermingsmiddelen FFP 3 masker , handschoenen en tyvec CAT III type 5-6 , afwasbaar schoeisel Indien mogelijk de ondervloer afdekken , golfplaten voorzichtig verwijderen, extra fixeren, niet breken , niet gooien, onmiddellijk dubbel verpakken , luchtdicht afsluiten of voorzichtig in container met asbest bag plaatsen. Voldoende benevelen/bevochtigen tijdens de duur van de werken. Indien golfplaten in slechte staat zijn en kans bestaat op breken : Eenvoudige handeling opgeleid personeel , alle werknemer(s) moeten wel beschikken over een opleidingsattest eenvoudige handelingen 8u Voor hechtgebonden toepassingen: Bij verwijdering door doe-het-zelf moet men dit afval dubbel en luchtdicht verpakt aandienen bij het gemeentelijk recyclagepark. Men raadpleegt best op voorhand de voorwaarden van het recyclagepark. Zie ook link Zie <https://ovam.vlaanderen.be/wie-mag-wat->

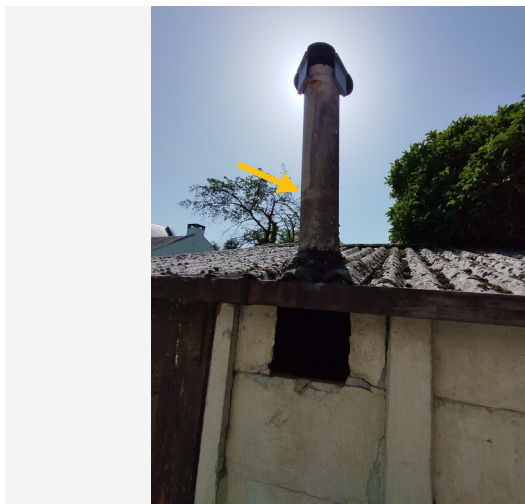
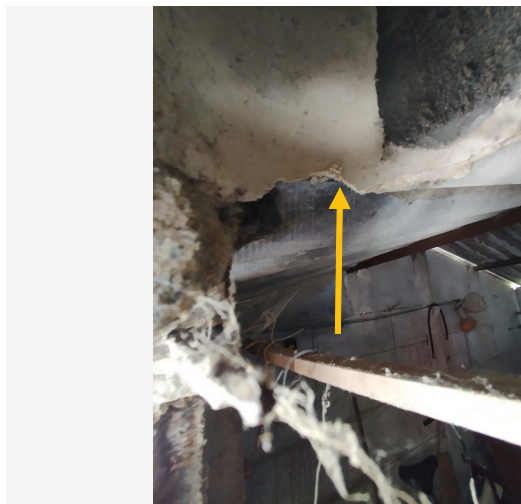
| Opmerking | <p>Er werd een staal genomen aan een uitstekend stuk waardoor de waterdichtheid van de dakbedekking niet in het gedrang komt.</p> <p>De vermelde oppervlaktes, diktes en volumes betreffen een beredeneerde schatting. Er worden geen rechten verleend aan deze oppervlaktes/diktes/volumes</p> |

- Eenvoudige handelingen: mag via doe-het-zelf of door werknemer(s) met opleidingsattest eenvoudige handelingen  
EH via doe-het zelf De buis kan voorzichtig losgebeiteld worden , extra bevochtigen om stof te voorkomen  
Standaard dragen van de nodige wegwerp beschermingsmiddelen FFP 3 masker , handschoenen en tyvec CAT III type 5-6 , afwasbaar schoeisel Bij de gemeente/containerpark afsluitzakken halen om dubbel in te pakken , sluit luchtdicht af en breng naar het plaatselijk containerpark als hechtgebonden asbestafval. Voor hechtgebonden toepassingen: Bij verwijdering door doe-het-zelf moet men dit afval dubbel en luchtdicht verpakt aandielen bij het gemeentelijk recyclagepark. Men raadpleegt best op voorhand de voorwaarden van het recyclagepark. Zie ook link Zie <https://ovam.vlaanderen.be/wie-mag-wat-verwijderen>  
<https://ovam.vlaanderen.be/voorzorgsmaatregelen-bij-asbestverwijdering>

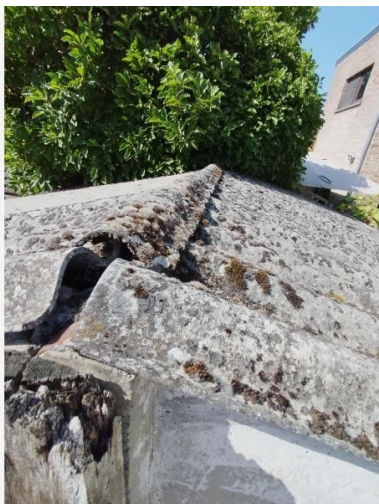
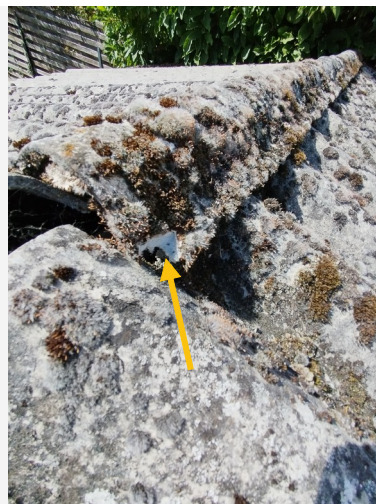
| Opmerking | <p>Op het dak is een schouwbus aanwezig.</p> <p>De vermelde oppervlaktes, diktes en volumes betreffen een beredeneerde schatting. Er worden geen rechten verleend aan deze oppervlaktes/diktes/volumes.</p> |

- Eenvoudige handelingen: mag via doe-het-zelf of door werknemer(s) met opleidingsattest eenvoudige handelingen  
EH via doe-het-zelf Standaard dragen van de nodige wegwerp beschermingsmiddelen FFP 3 masker, handschoenen en tyvec CAT III type 5-6, afwasbaar schoeisel Indien mogelijk de ondervloer afdekken, nokpannen/windveren voorzichtig verwijderen, extra fixeren, niet breken, niet gooien, onmiddellijk dubbel verpakken, luchtdicht afsluiten of voorzichtig in container met asbest bag plaatsen. Voldoende benevelen/bevochtigen tijdens de duur van de werken. Indien nokpannen/windveren in slechte staat zijn en kans bestaat op breken: Eenvoudige handeling opgeleid personeel, alle werknemer(s) moeten wel beschikken over een opleidingsattest eenvoudige handelingen 8u Voor hechtgebonden toepassingen: Bij verwijdering door doe-het-zelf moet men dit afval dubbel en luchtdicht verpakt aandienen bij het gemeentelijk recyclagepark. Men raadpleegt best op voorhand de voorwaarden van het recyclagepark. Zie ook link Zie <https://ovam.vlaanderen.be/wie-mag-wat-verwijderen> <https://ovam.vlaanderen.be/voorzorgsmaatregelen-bij-asbestverwijdering> <https://ovam.vlaanderen.be/asbestafval-afvoeren> Zie ook wetgevend kader (website van de OVAM en CODEX boek VI titel 3).

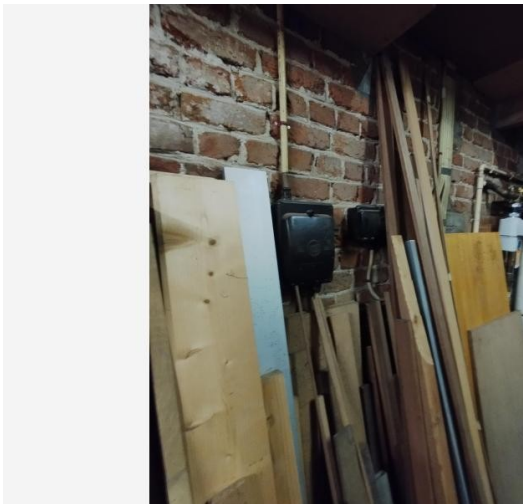
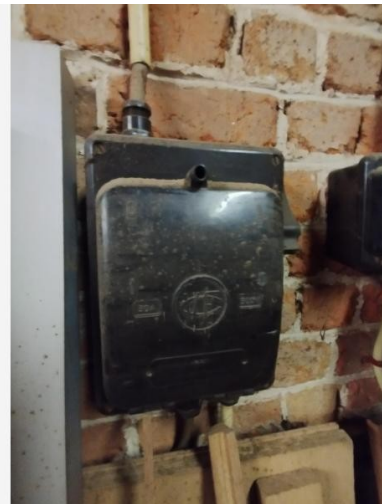
| Opmerking | Betreft +/- 12 lm Het gewicht en lm is een beredeneerde schatting. Er worden geen rechten verleend aan deze oppervlaktes. De dikte is een schatting die voorkomt uit de monsterplaatsen en is daarom niet altijd representatief. |

- Eenvoudige handelingen: mag via doe-het-zelf of door werknemer(s) met opleidingsattest eenvoudige handelingen  
Schakelaars, stopcontacten en andere gelijkaardige toepassingen kunnen eenvoudig losgeschroefd worden --> EH doe-het-zelf. Afgesloten of verzegelde kast --> EH opgeleid technieker personeel 8u basisopleiding asbest. Voor elektrische infrastructuur en uitrusting dient u vooraleer men deze toepassing gaat bevochtigen de elektriciteit af te sluiten (zoniet elektrocutie-/brandgevaar). standaard dragen van de nodige wegwerp beschermingsmiddelen FFP 3 masker , handschoenen en tyvec CAT III type 5-6 , afspoelbaar schoeisel Losschroeven en dubbel verpakken in plastic , sluit luchtdicht af en breng dit als hechtgebonden afval naar een plaatselijk containerpark. Voor hechtgebonden toepassingen: Bij verwijdering door doe-het-zelf moet men dit afval dubbel en luchtdicht verpakt afdienen bij het gemeentelijk recyclagepark. Men raadpleegt best op voorhand de voorwaarden van het recyclagepark.

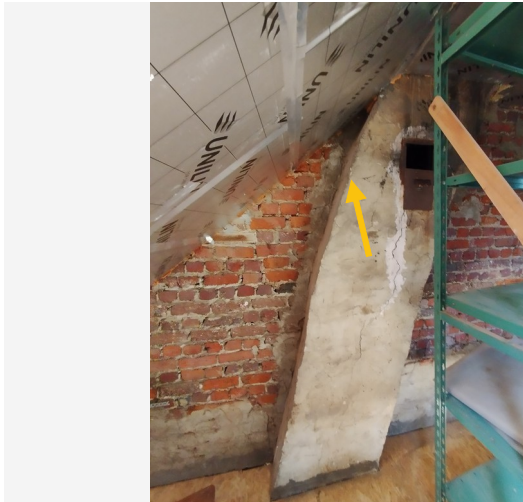
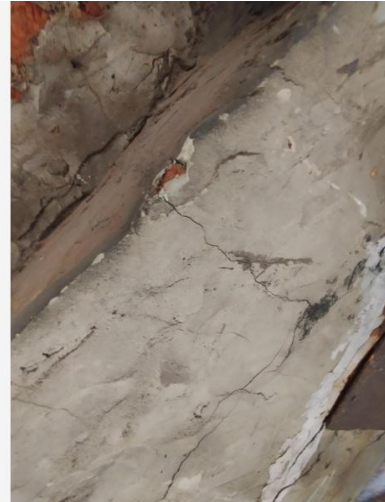
## Fiche 19: Cementering binnentoepassing (schouw zolder)

Geen asbest

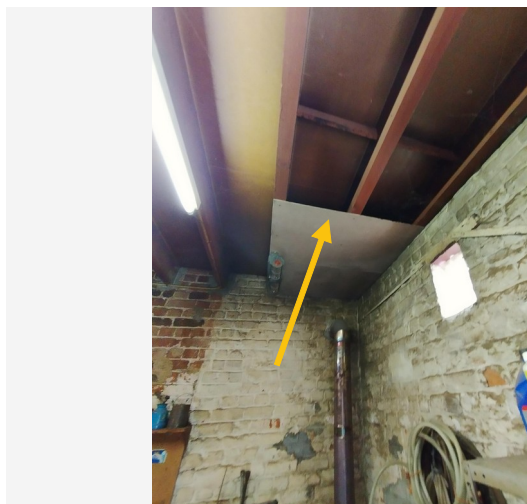
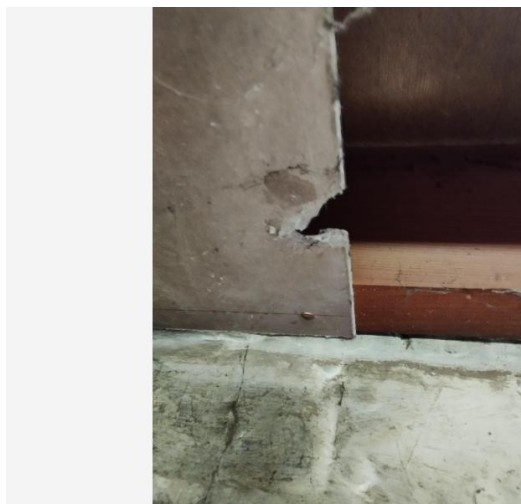
## Fiche 21: Platen type menuiserie

Geen asbest

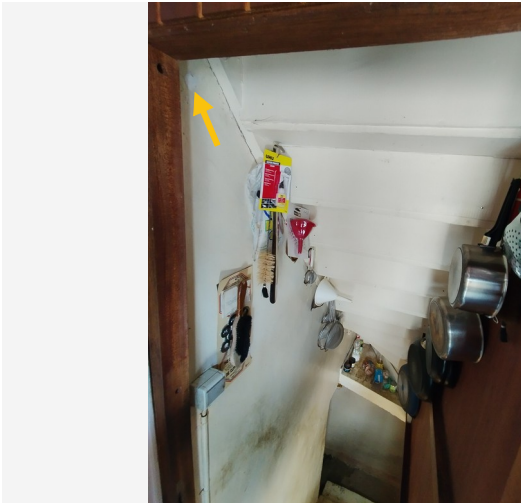
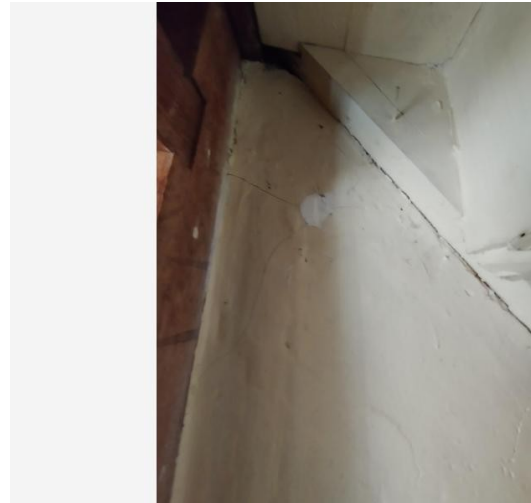
## Fiche 22: Muurpleister

Geen asbest

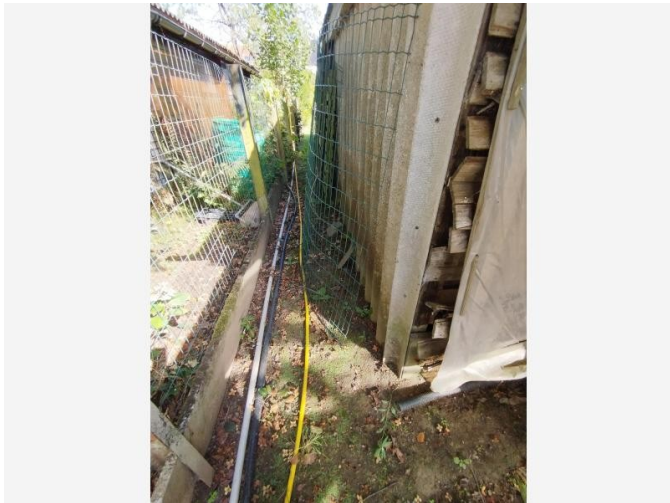
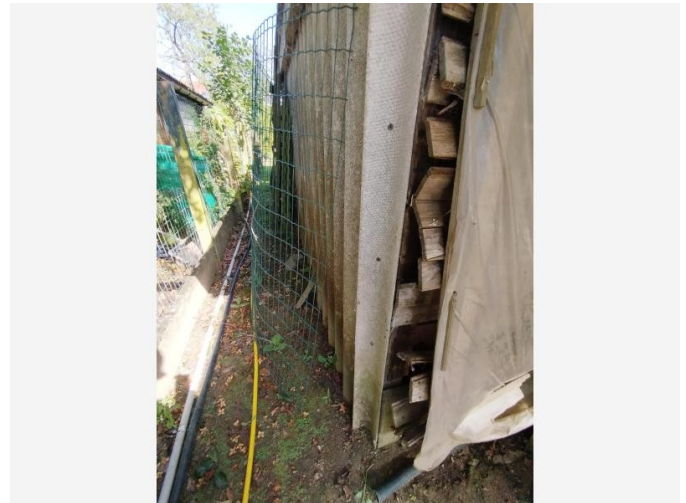
Afdruipzone/afvloeizone
