# Asbestinventarisatetest

Lange Doornikstraat 15, 2000 Antwerpen  
Gemeenschappelijke delen

Attestnummer : 20260914-000049.000

Uitgegeven op : 14.09.2026

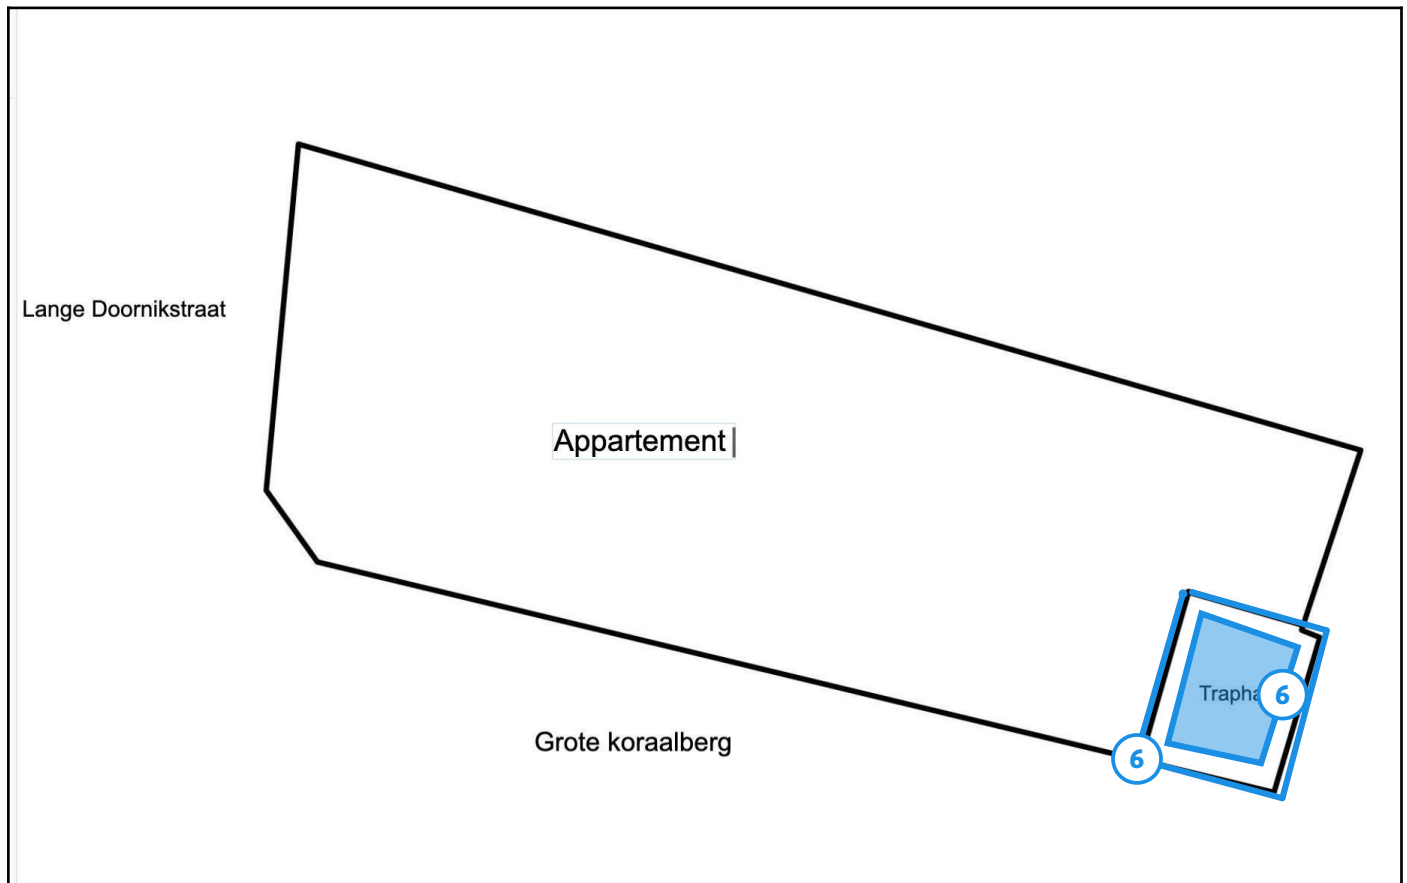
## Plan 1.5: V+2 Pleisterwerk traphal

| Beschrijving | Type | Actie |
|---|---|---|
| 6. Traphal pleisterwerk | Geen asbest | - |

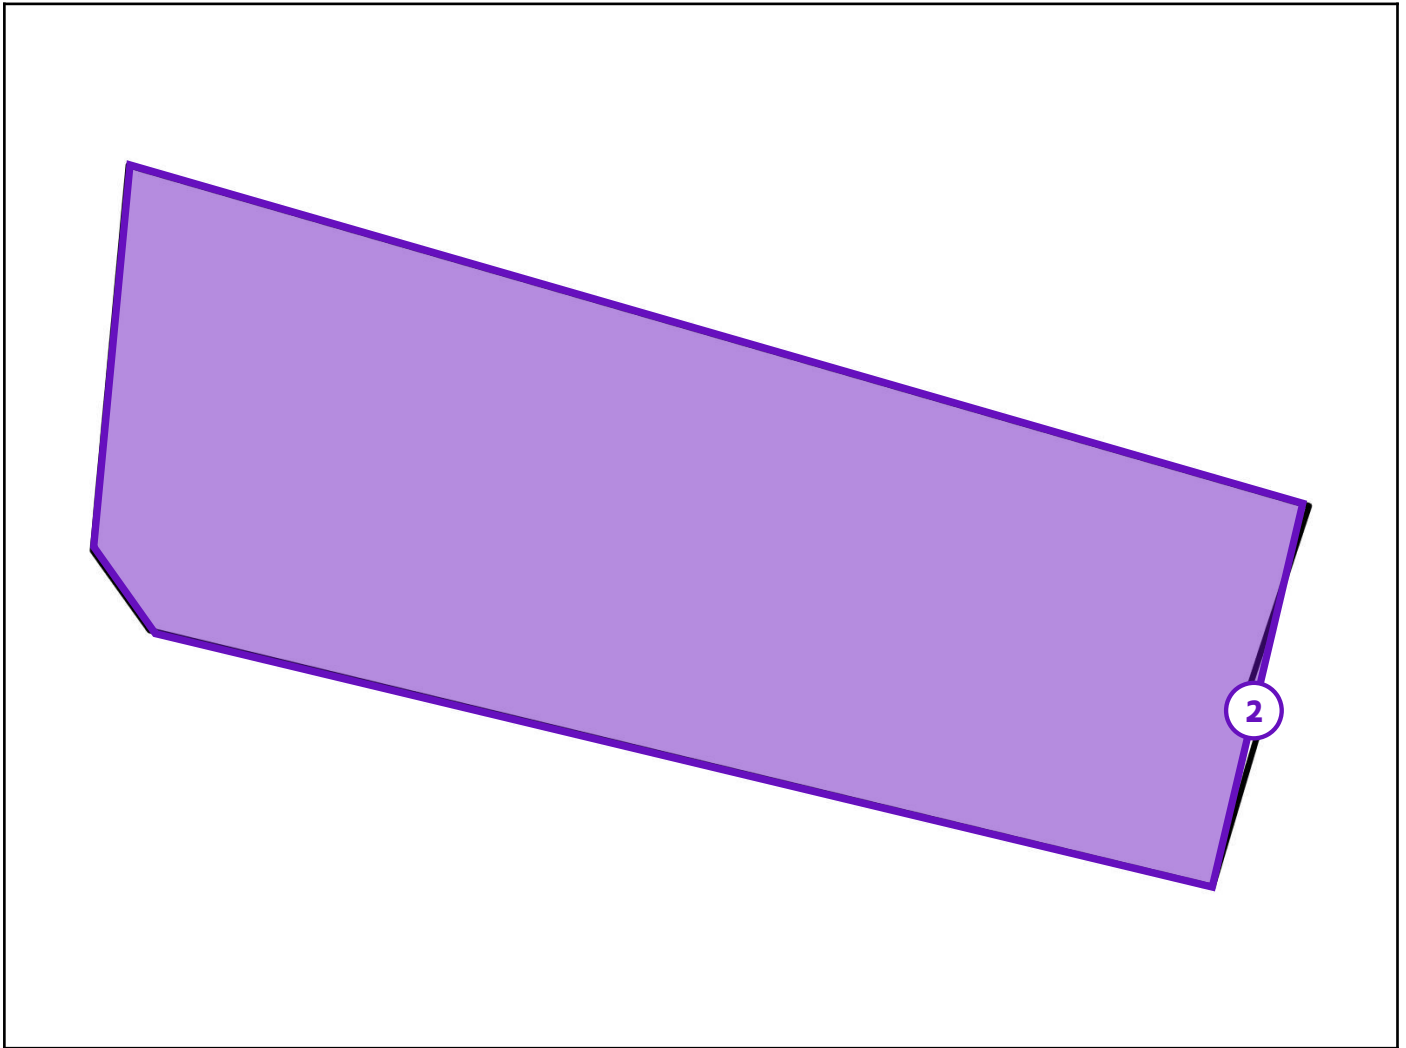
## Plan 1.7: Dakbeddeking

| Beschrijving | Type | Actie |
|---|---|---|
| 2. Dak dakbedekking | Beperking | - |

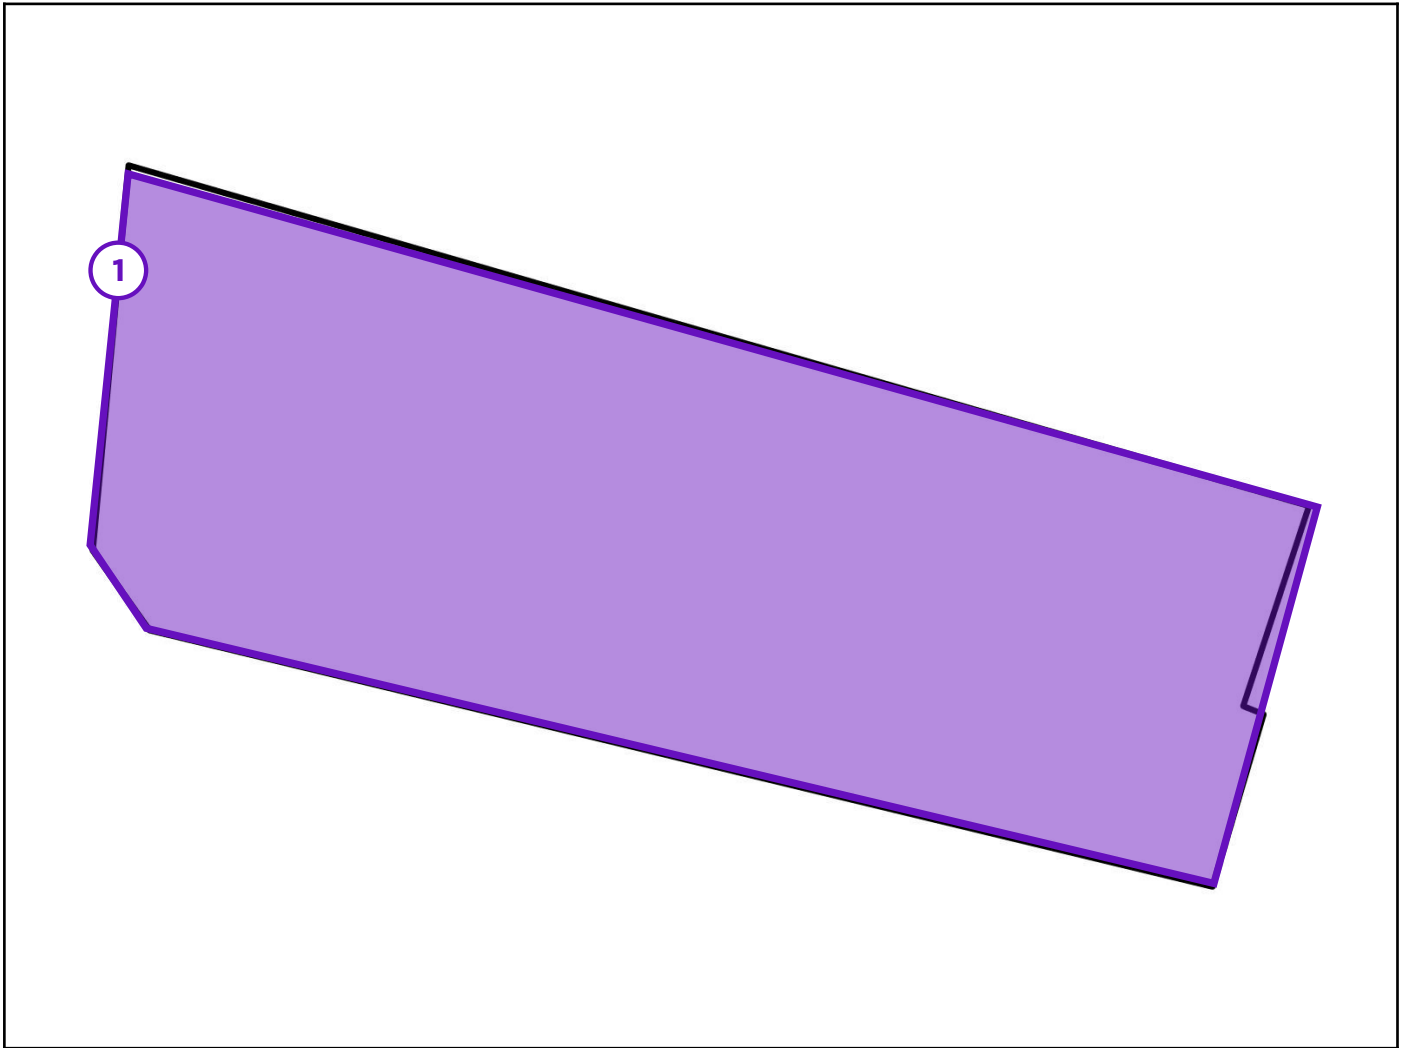
## Plan 1.8: Materialen onder de dakbedekking (onderdak..)

| Beschrijving | Type | Actie |
|---|---|---|
| 1. Materialen aan het onderdak | Beperking | - |

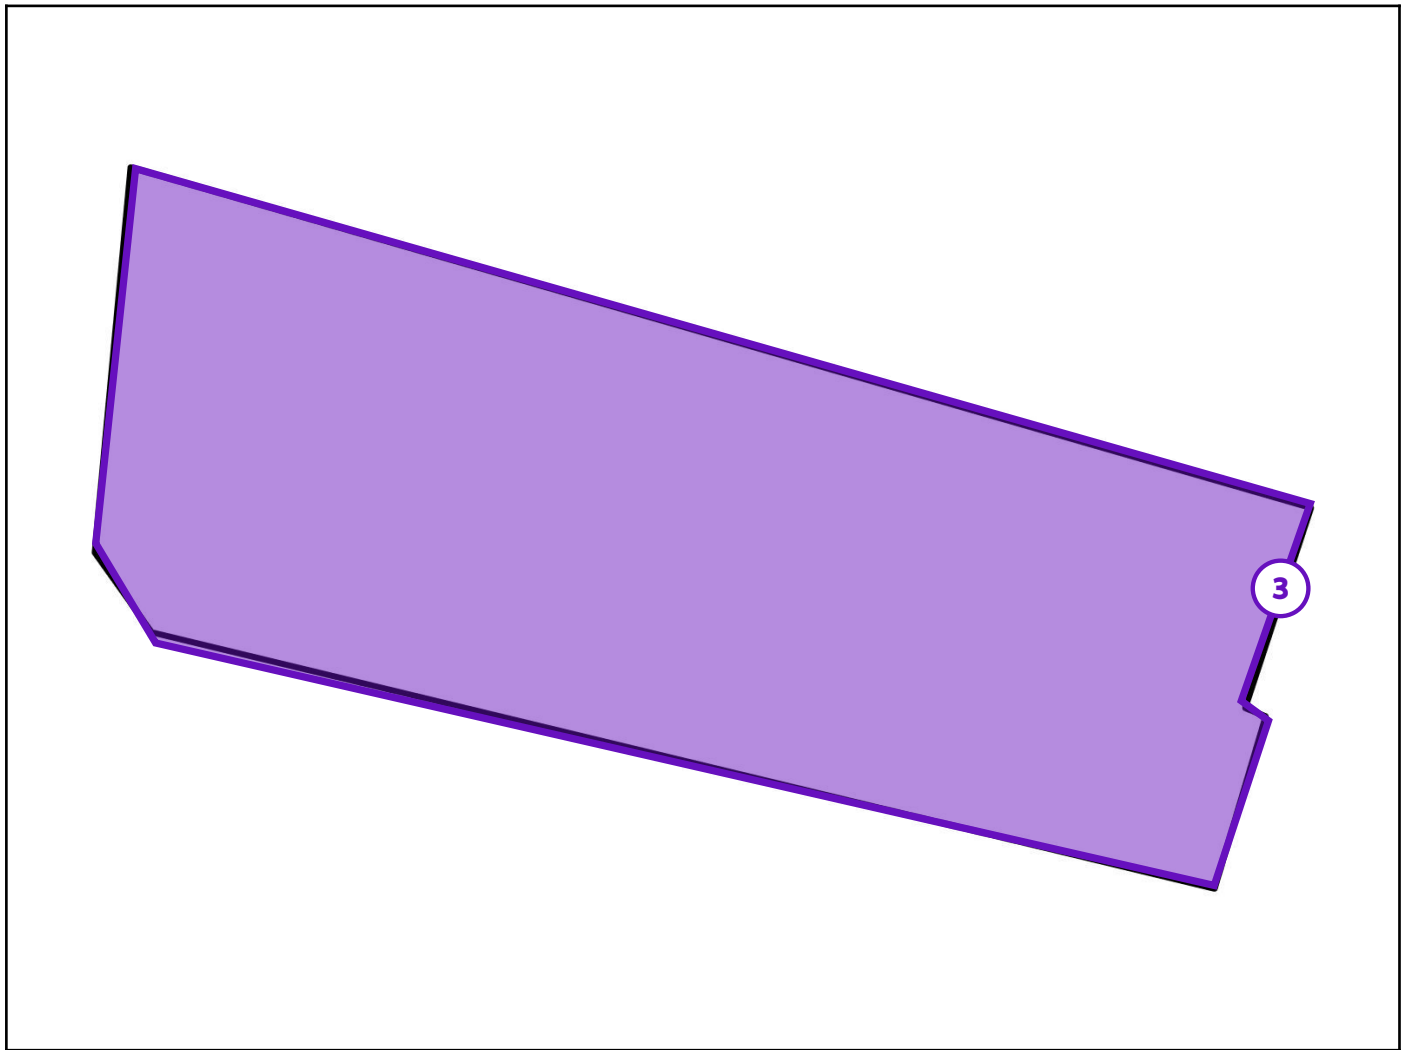
## Plan 1.9: Materialen van rookgaskanalen

| Beschrijving | Type | Actie |
|---|---|---|
| 3. Materialen aan de rookgaskanalen | Beperking | - |
