# Asbestinventarisatetest

Hoger-Opstraat 48, 3700 Tongeren-Borgloon

Attestnummer : **20260603-000197.000**

**Asbestveilig** (maar mogelijk niet asbestvrij)

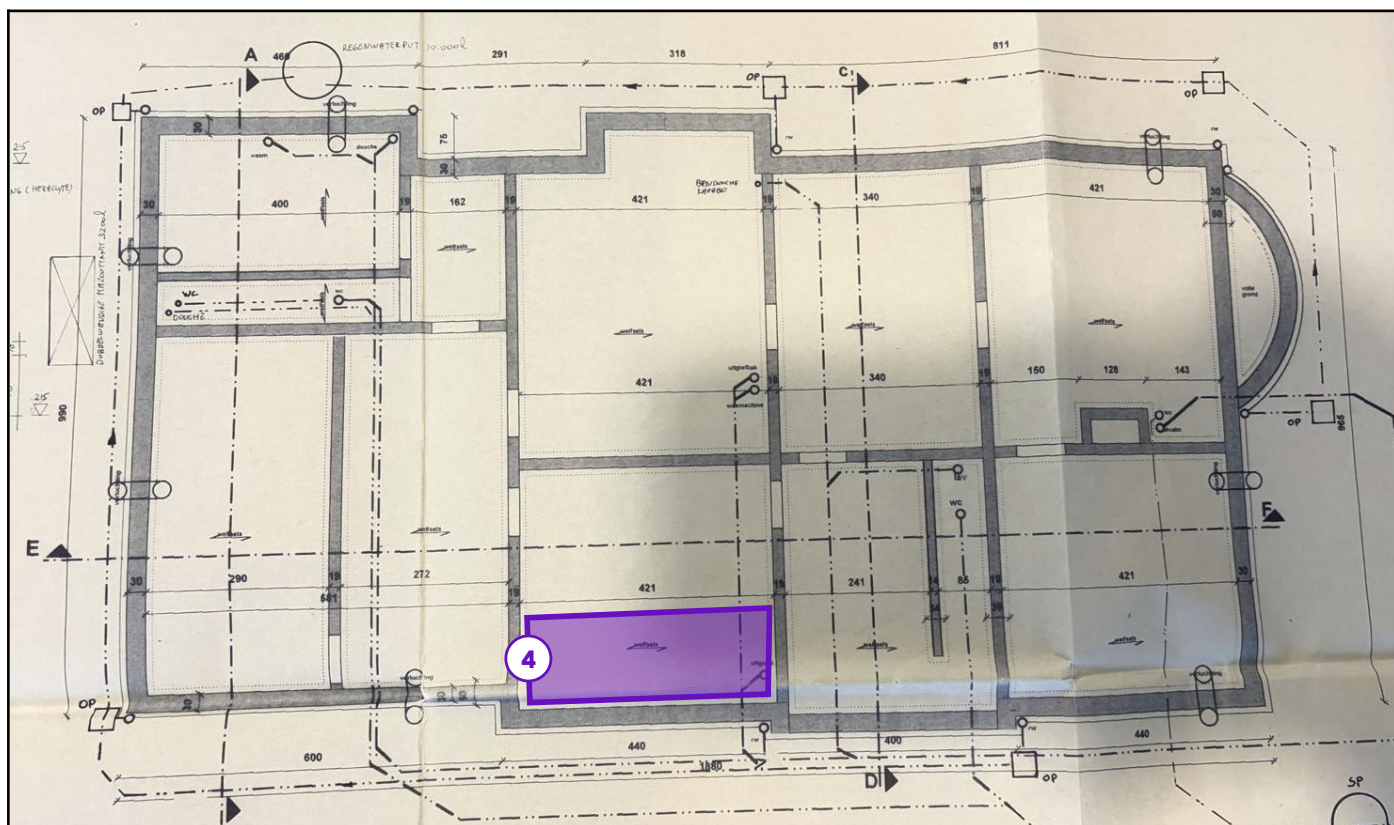
## Plan 1.1: Kelderplan woning

| Beschrijving | Type | Actie |
|---|---|---|
| 4. Mazouttank in kelder (niet asbestverdacht) | Advies | - |

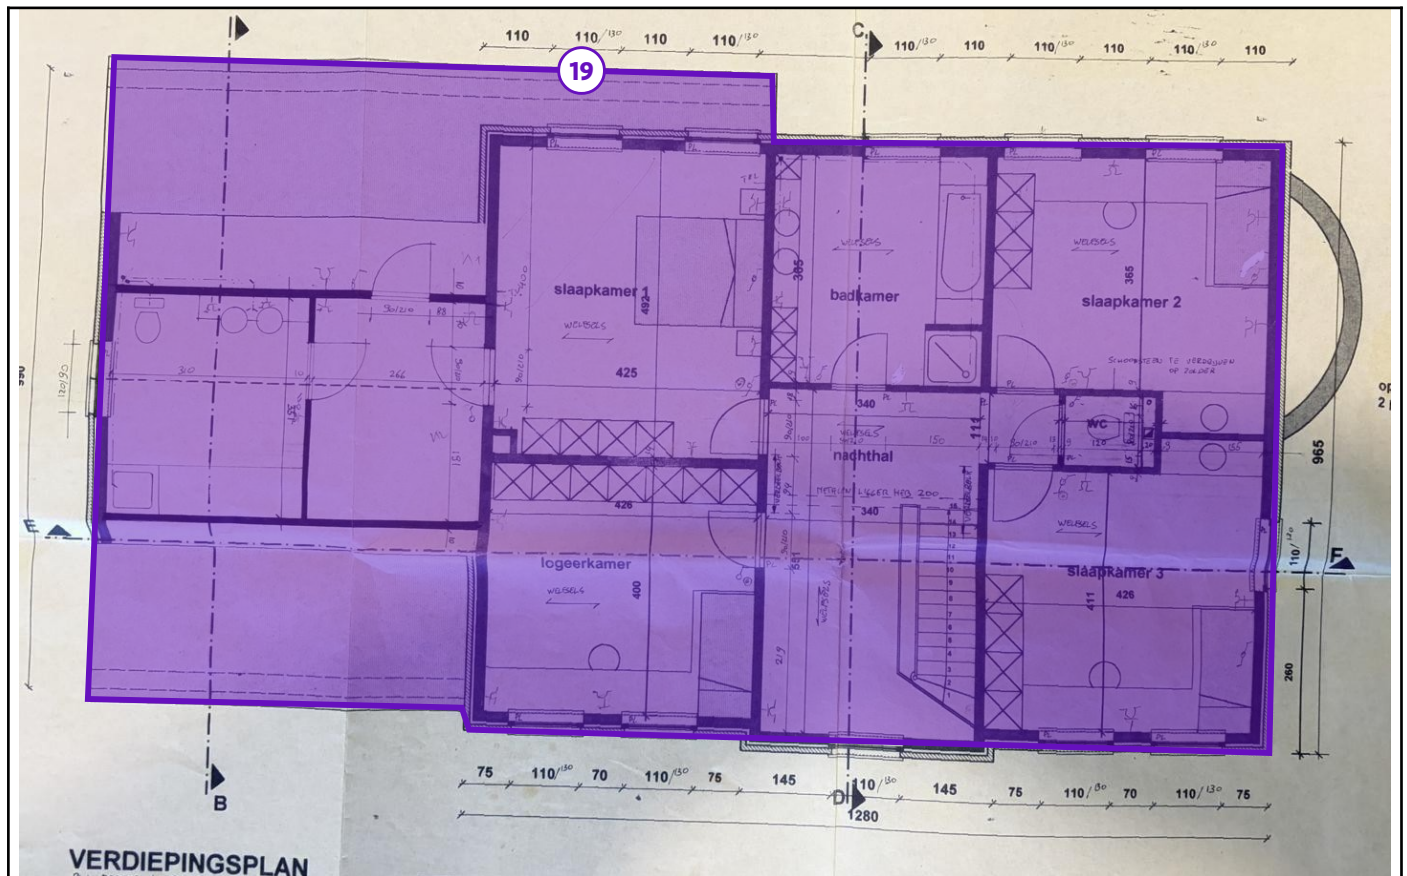
### Plan 1.7: Verdiepingplan aanduiding onderdak

| Beschrijving | Type | Actie |
|---|---|---|
| 19. Onderdak garage en woning (niet-aanwezig) | Overige ruimte of materiaal | - |

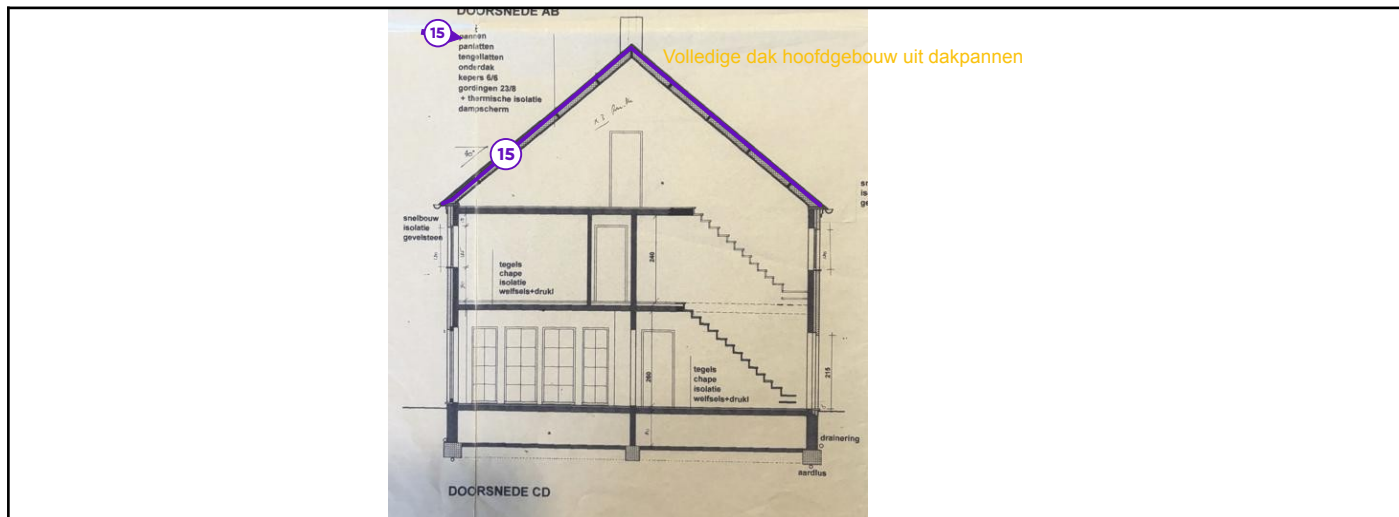
## Plan 1.9: Snede woning

| Beschrijving | Type | Actie |
|---|---|---|
| 15. Dakbedekking in dakpannen garage en woning (niet verdacht) | Overige ruimte of materiaal | - |
