# Asbestinventarisatetest

Volpenswege 77, 9940 Evergem

Attestnummer : 20260805-000317.000

**Niet-asbestveilig**

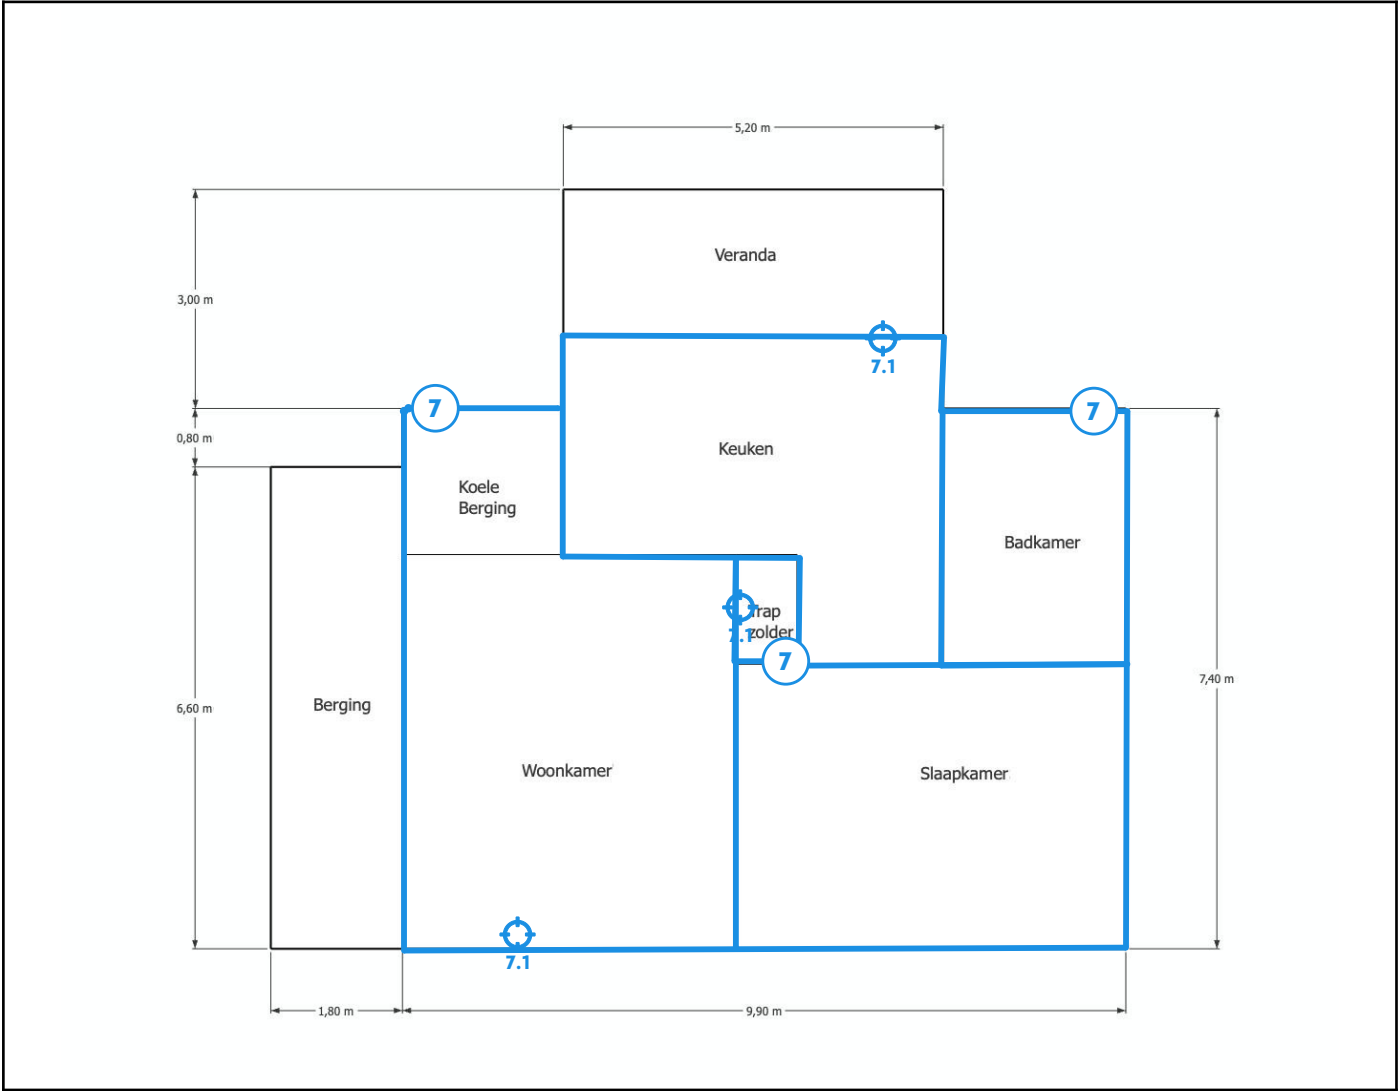
# Plan 1.1: Grondplan GLVL woning

| Beschrijving | Type | Actie |
|---|---|---|
| 7.1 Code: 002 | Mengmonster | - |

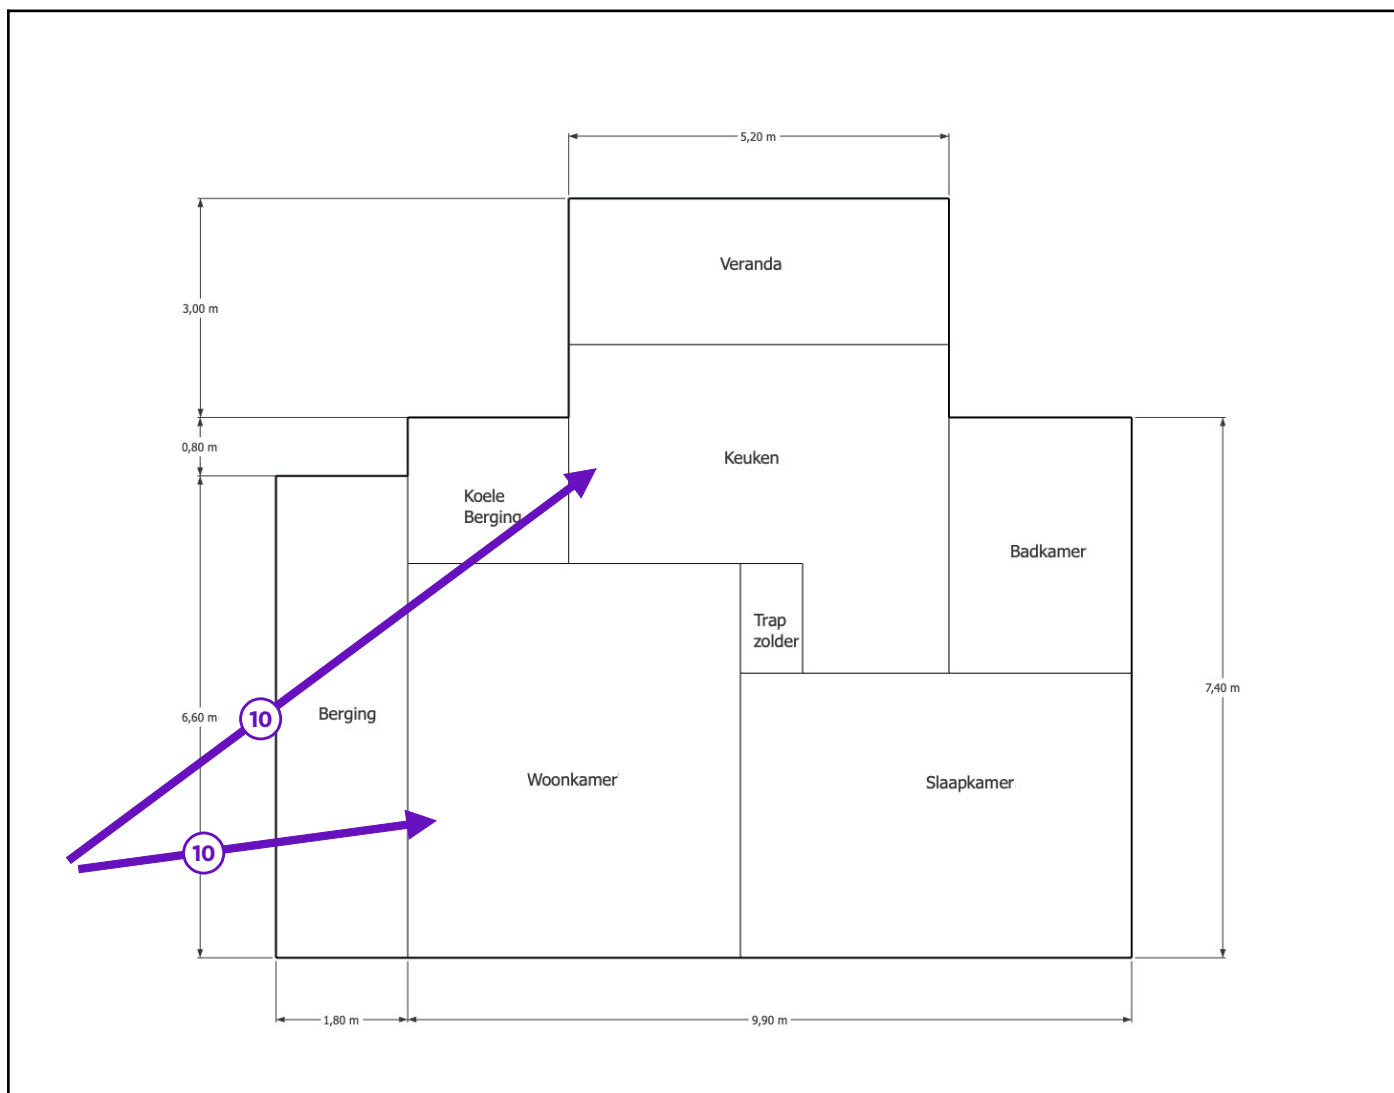
## Plan 1.3: Grondplan GLVL woning

| Beschrijving | Type | Actie |
|---|---|---|
| 10. 04 Verwarmingsinstallatie | Overige ruimte of materiaal | - |

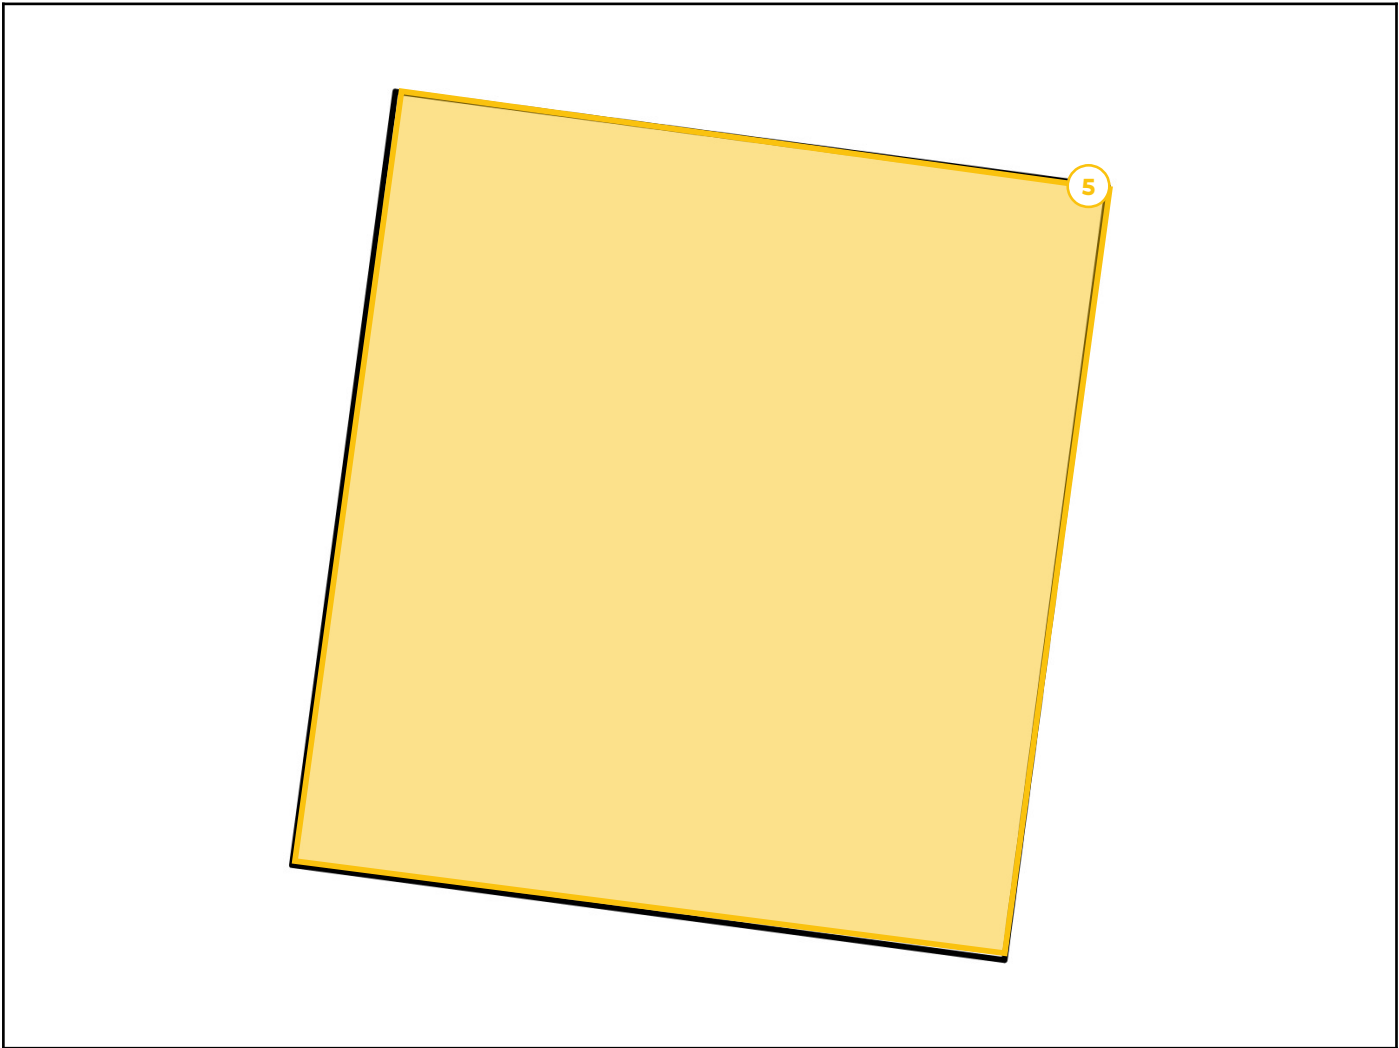
# Plan 2.1: Tuinhuis plan

| Beschrijving | Type | Actie |
|---|---|---|
| 5. 01 Tuinhuis | Uitsluiting | - |
