Motbroekstraat 61, 3390 Tielt-Winge

# OVAM

## Niet-asbestveilig

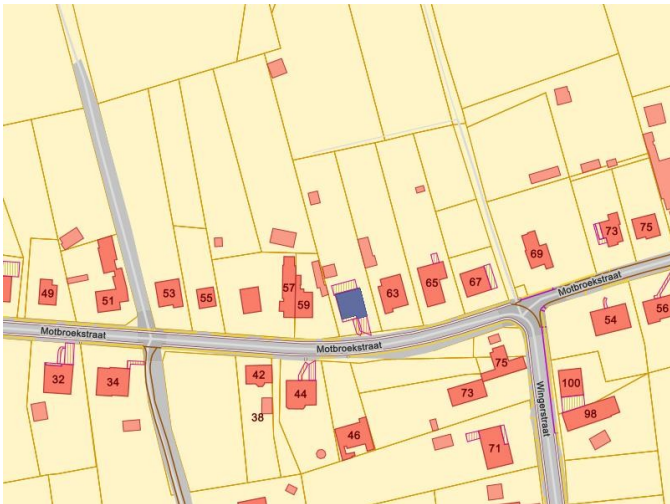
## Zone 1: Hoofdgebouw

Tijdens de inspectie vastgesteld:

- 0 Asbestmaterialen
- 0 Beperkingen
- 0 Uitsluitingen
- 0 Roerende goederen
- 0 Puin, steenslag, (water)bodem
- 0 Adviezen
- 1 Geen asbest**

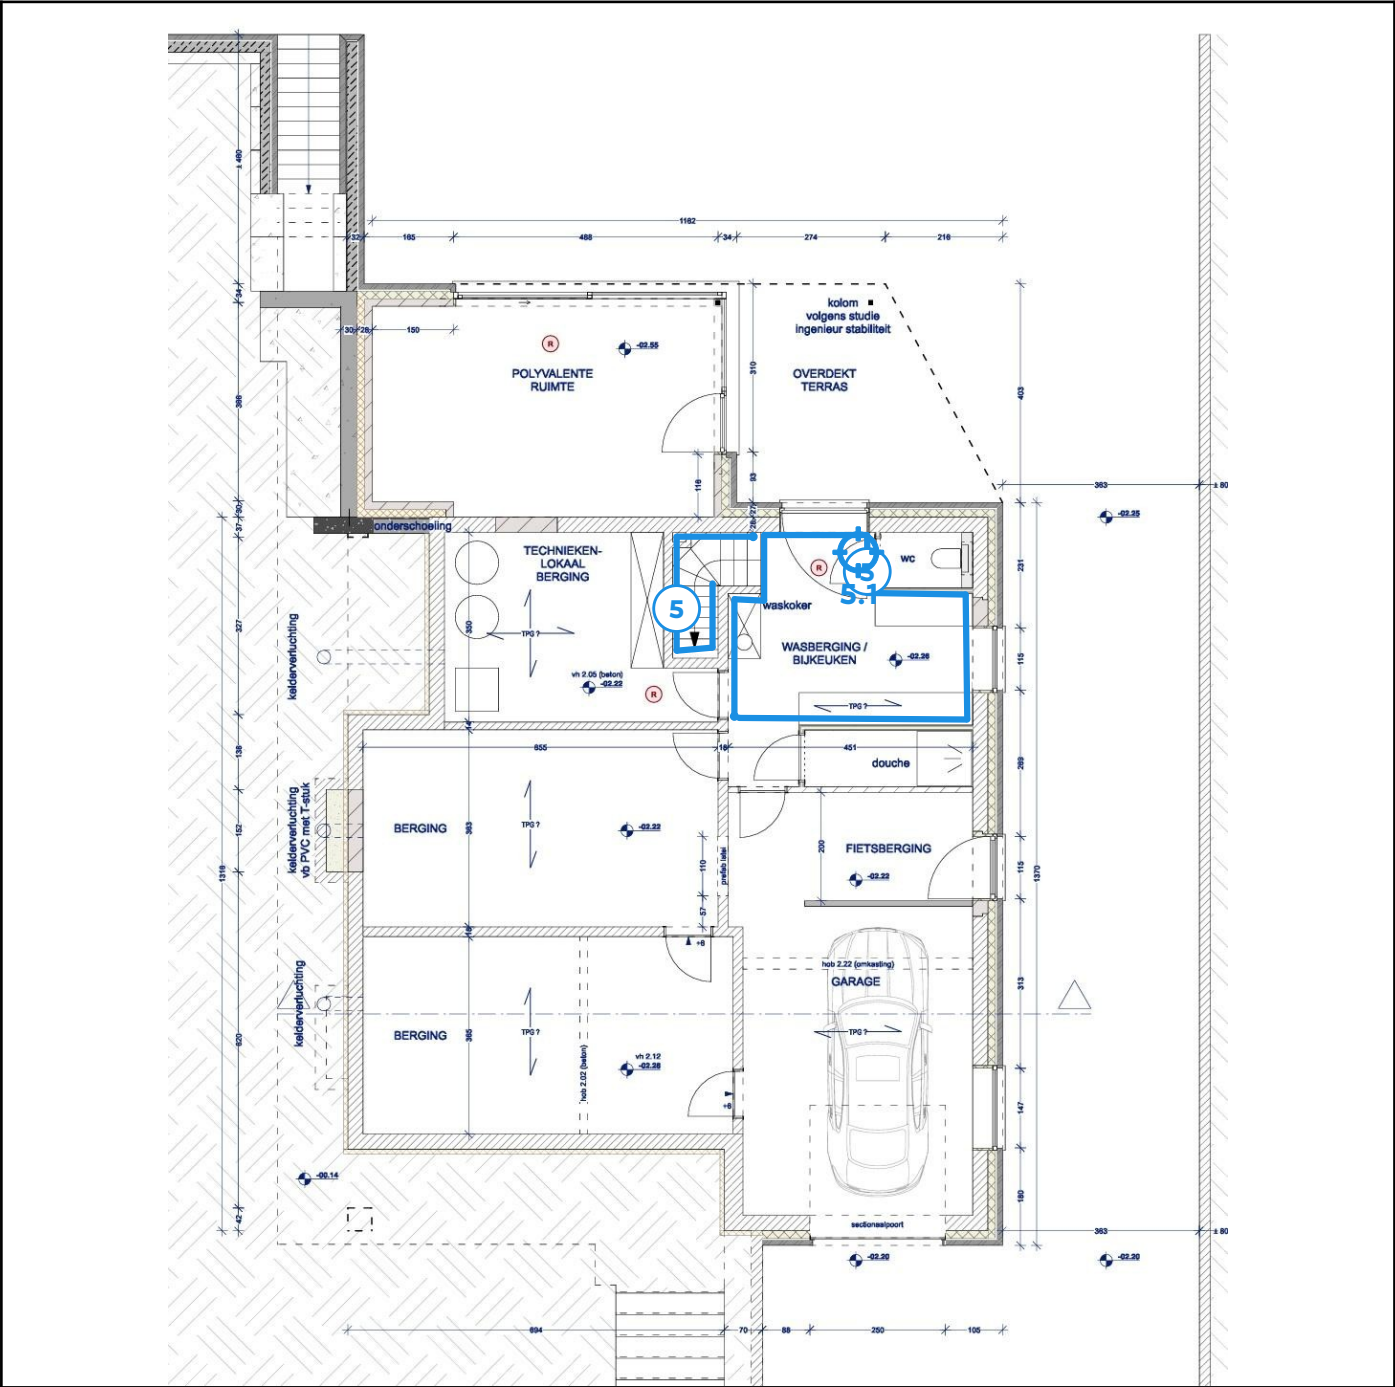
# Plan 1.1: kelder

| Beschrijving | Type | Actie |
|---|---|---|
| 5.1 Code: 050826A1 | Mengmonster | - |

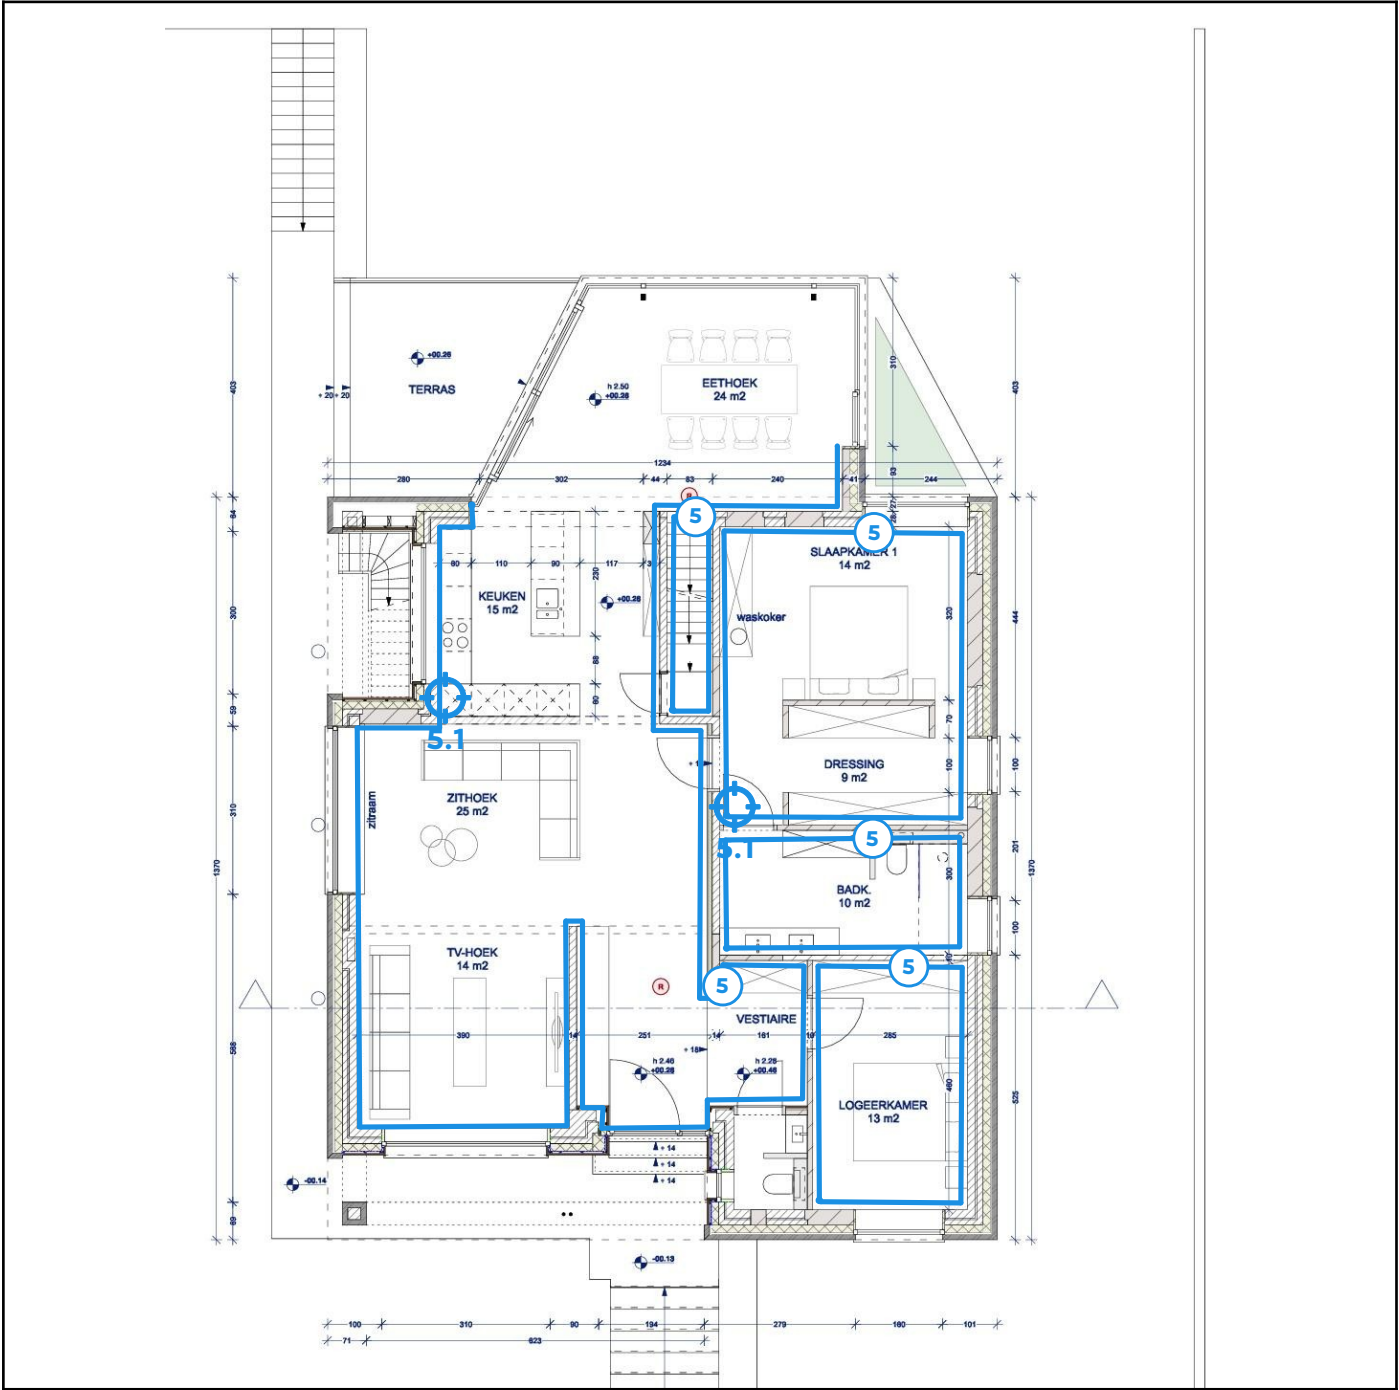
# Plan 1.2: gelijkvloers

| Beschrijving | Type | Actie |
|---|---|---|
| 5.1 Code: 050826A1 | Mengmonster | - |

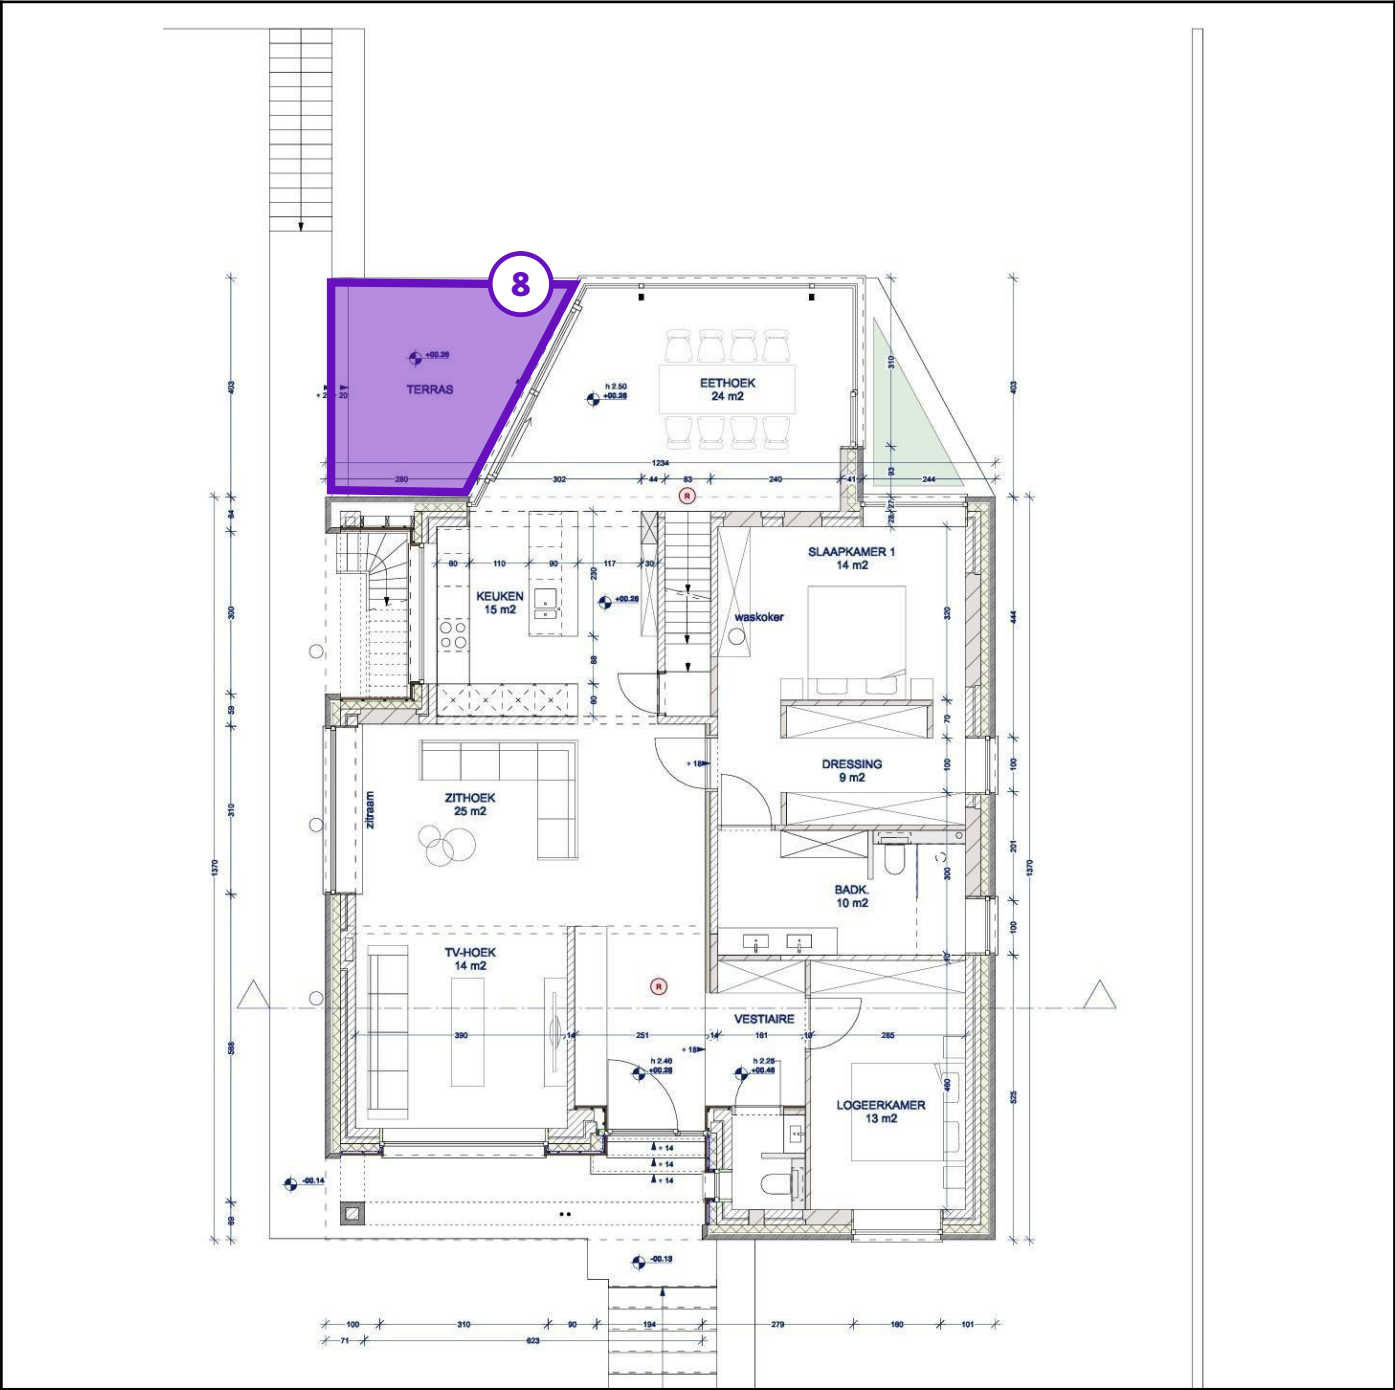
# Plan 1.3: gelijkvloers: epdm

| Beschrijving | Type | Actie |
|---|---|---|
| 8. Dakbedekking plat dak (niet verdacht) | Overige ruimte of materiaal | - |

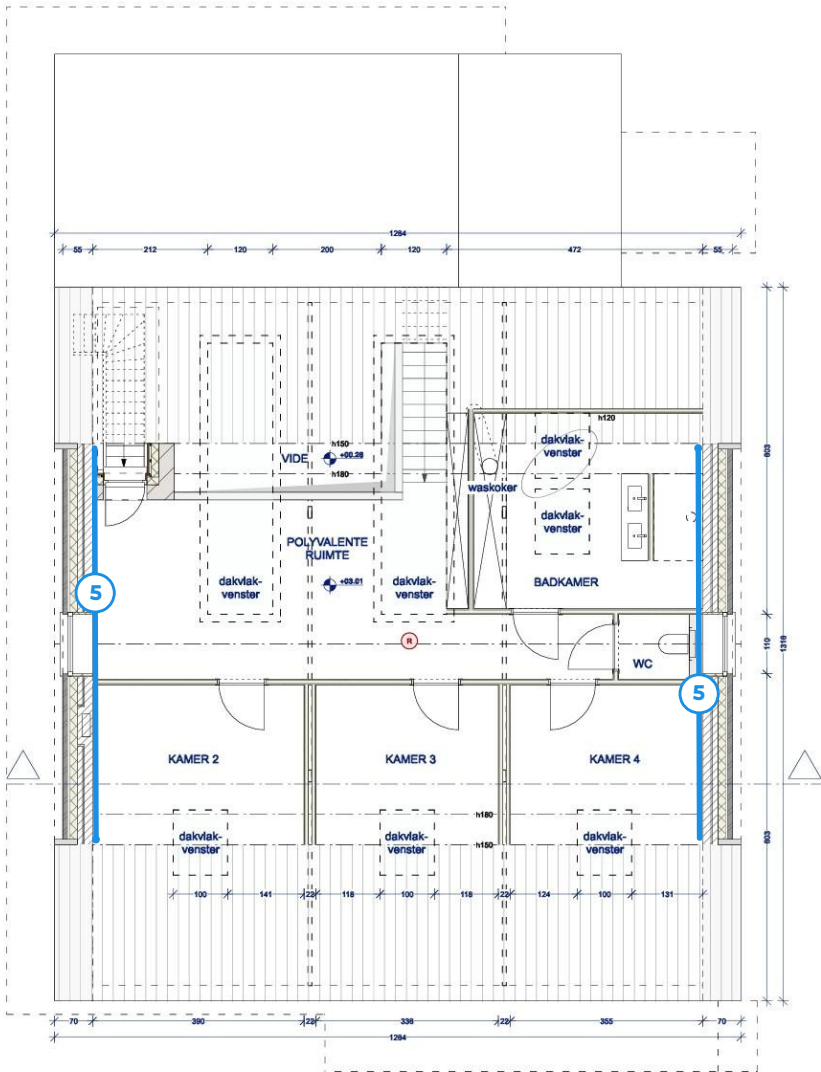
# Plan 1.5: 1e verdieping

| Beschrijving | Type | Actie |
|---|---|---|
| 5. Pleisterwerk wanden | Geen asbest | - |

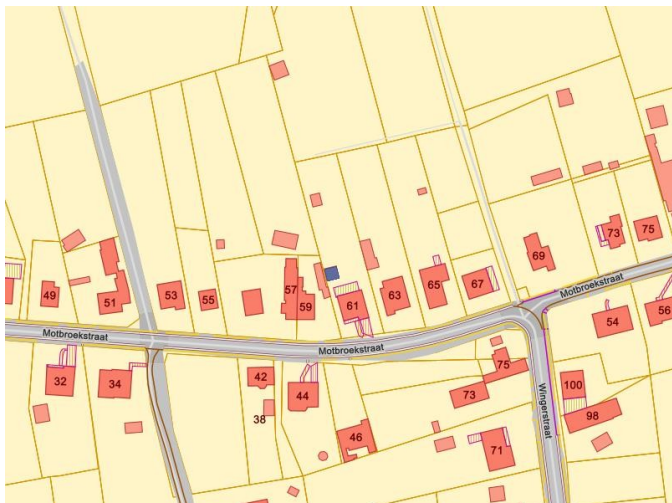
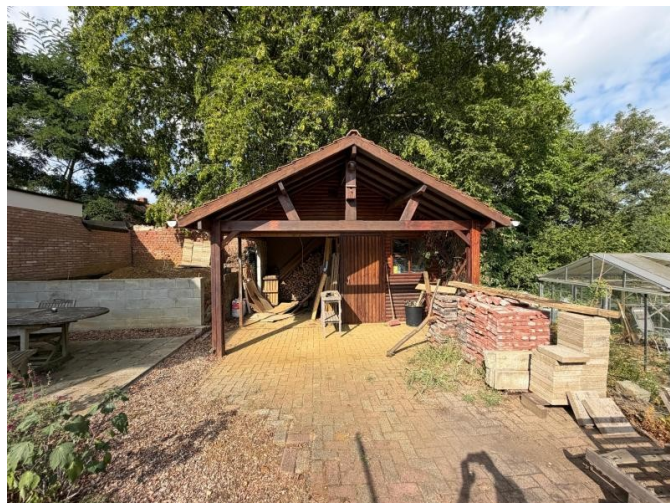
## Zone 2: Bijgebouw

Tijdens de inspectie vastgesteld:

- 0 Asbestmaterialen
- 0 Beperkingen
- 0 Uitsluitingen
- 0 Roerende goederen
- 0 Puin, steenslag, (water)bodem
- 0 Adviezen
- 1 **Geen asbest**

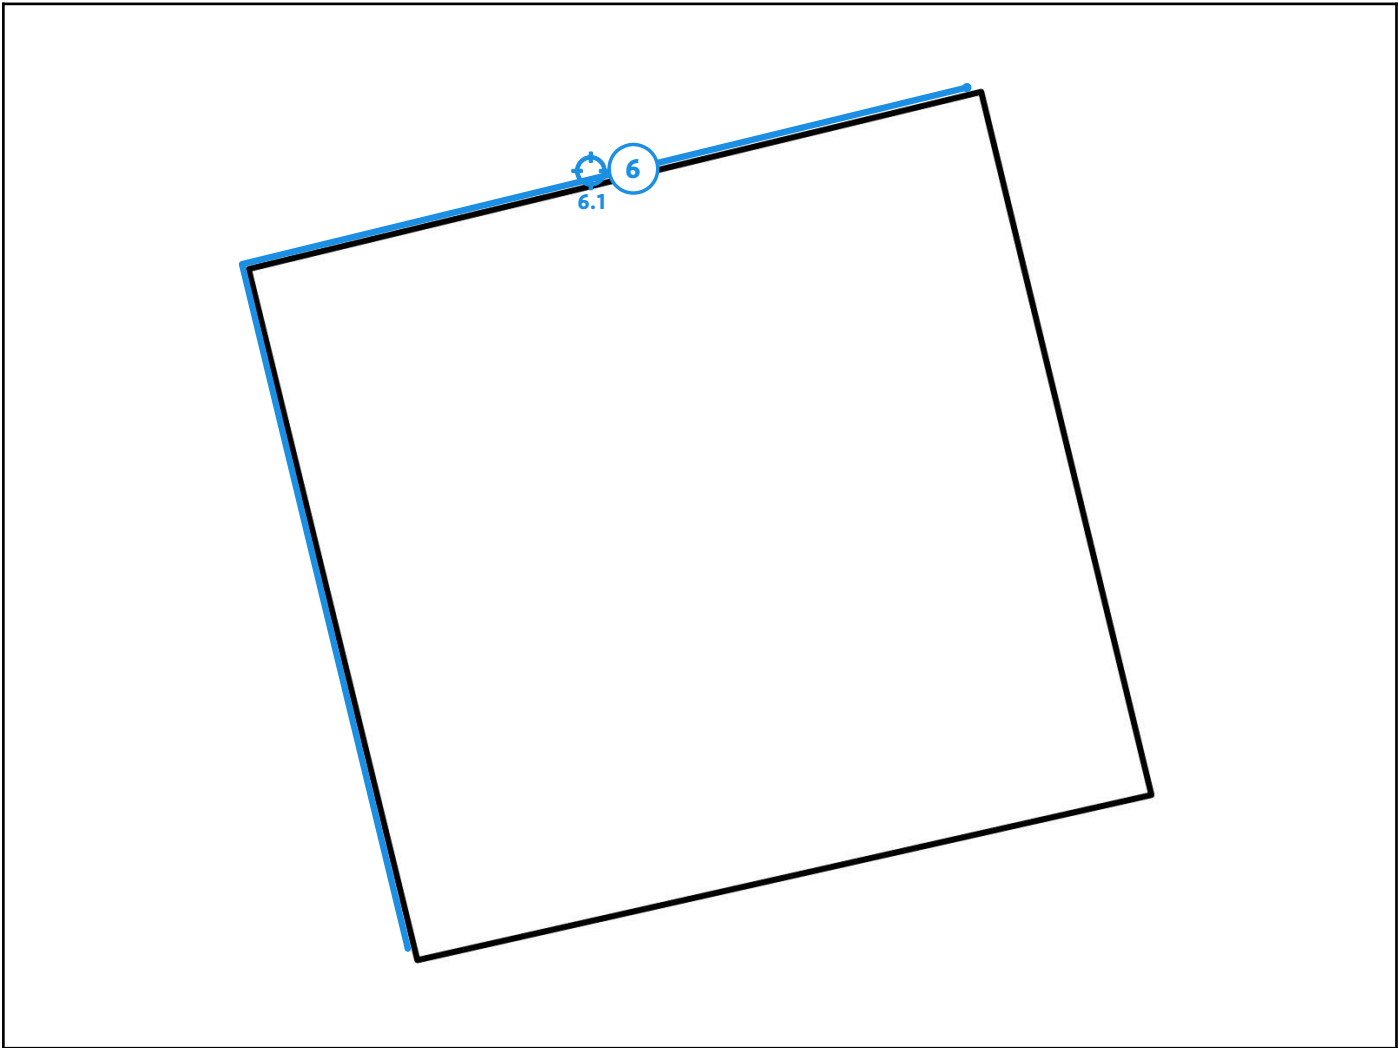
# Plan 2.1: Tuinhuis

| Beschrijving | Type | Actie |
|---|---|---|
| 6.1 Code: 050826A3 | Puntmonster | - |

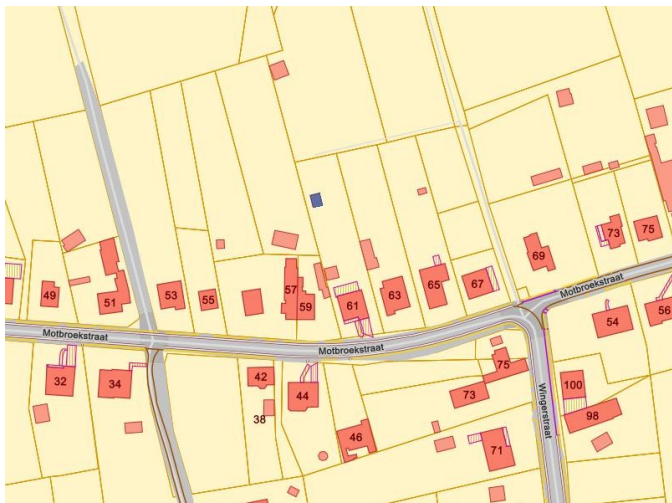
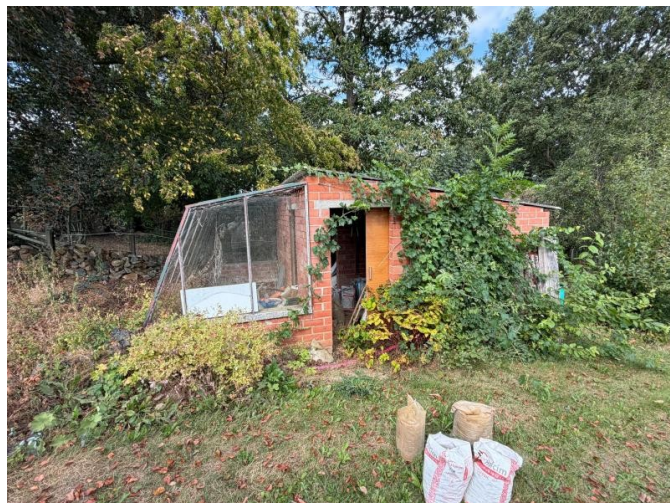
## Zone 3: Bijgebouw

### 2 Asbestmaterialen

| Beschrijving | Type | Actie |
|---|---|---|
| 1. Dak bestaande uit golfplaten (tuinhuis) | Asbestmateriaal | <a href="#">Verwijderen</a> |

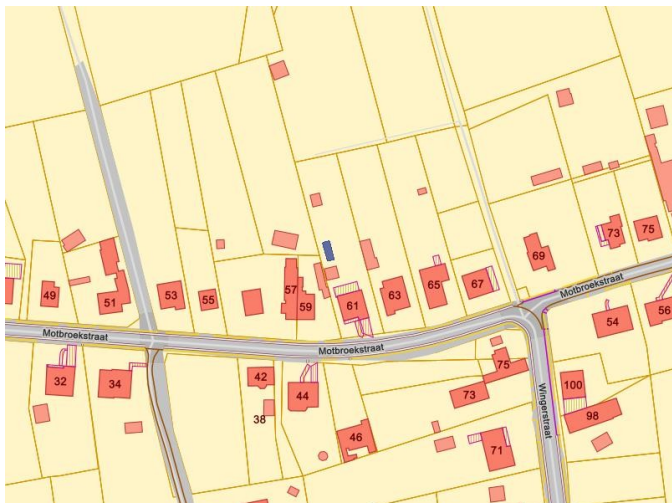
## Zone 4: Constructie

Tijdens de inspectie vastgesteld:

- 0 Asbestmaterialen
- 0 Beperkingen
- 1 Uitsluiting**
- 0 Roerende goederen
- 0 Puin, steenslag, (water)bodem
- 0 Adviezen
- 0 Geen asbest
