# Asbestinventarisatetest

Kasteelstraat 29, 9308 Aalst

Attestnummer : **20260908-000195.000**

Uitgegeven op : **08.09.2026**

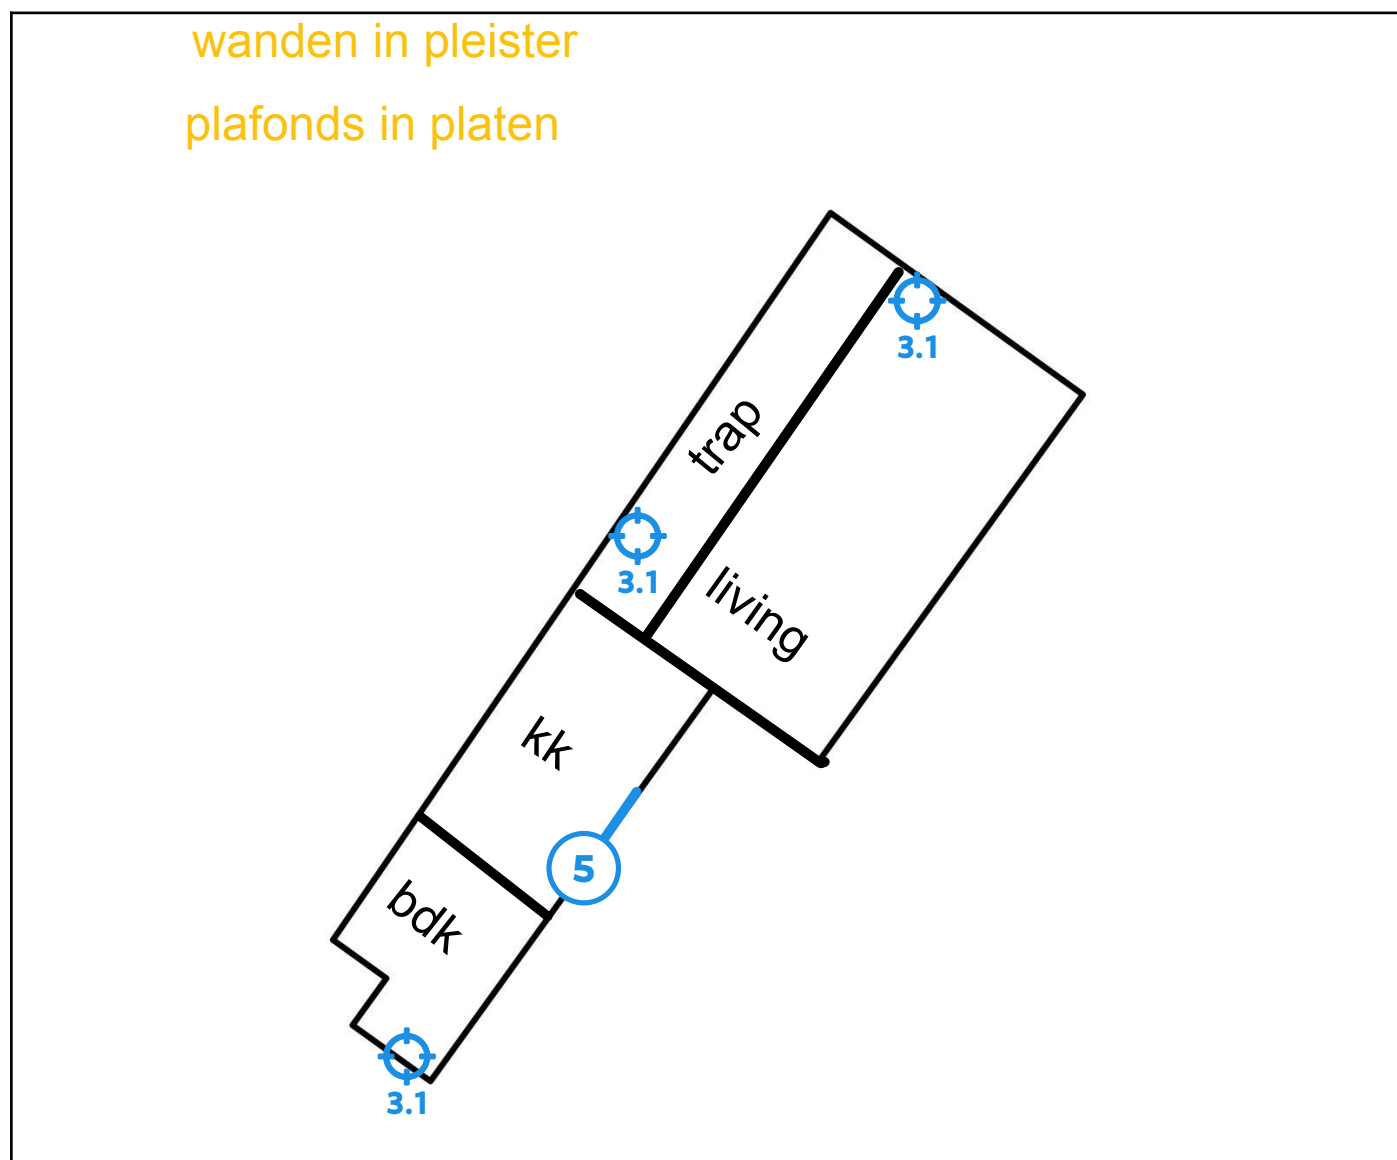
## Plan 1.1: Hoofdgebouw plan gvl

| Beschrijving | Type | Actie |
|---|---|---|
| 5. 93. crepi gevel | Geen asbest | - |

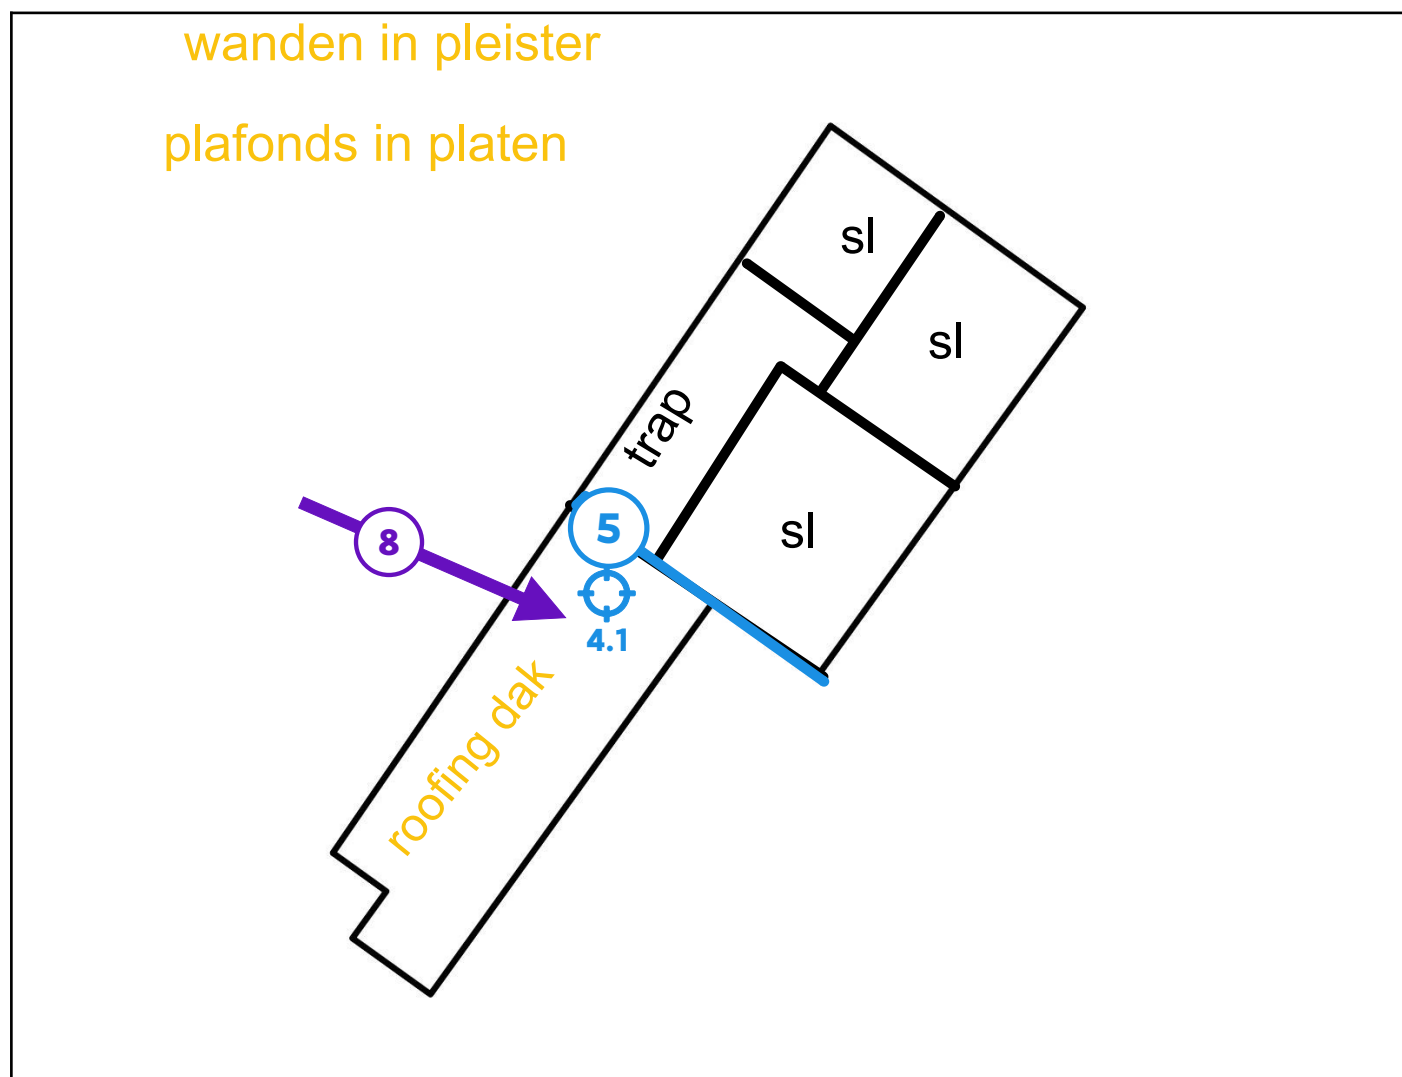
## Plan 1.2: Hoofdgebouw plan 1e

| Beschrijving | Type | Actie |
|---|---|---|
| 8. 32. schouw type; niet asbest verdacht | Overige ruimte of materiaal | - |
