# Asbestinventarisatetest

Lage Kaart 379, 2930 Brasschaat

Attestnummer : **20260918-000143.000**

Uitgegeven op : **18.09.2026**

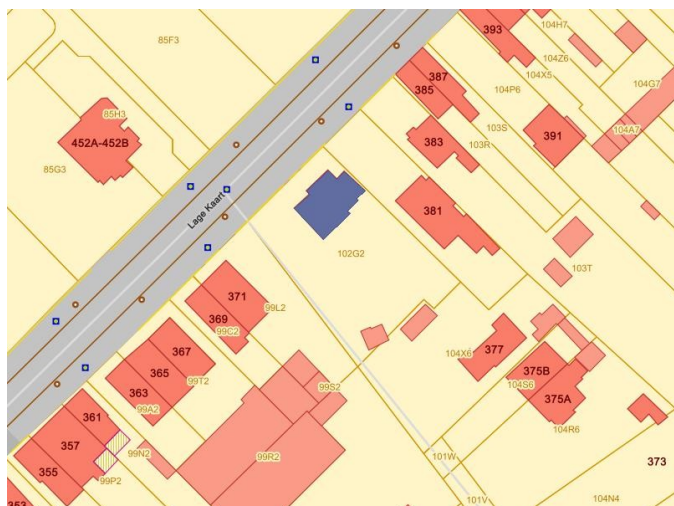
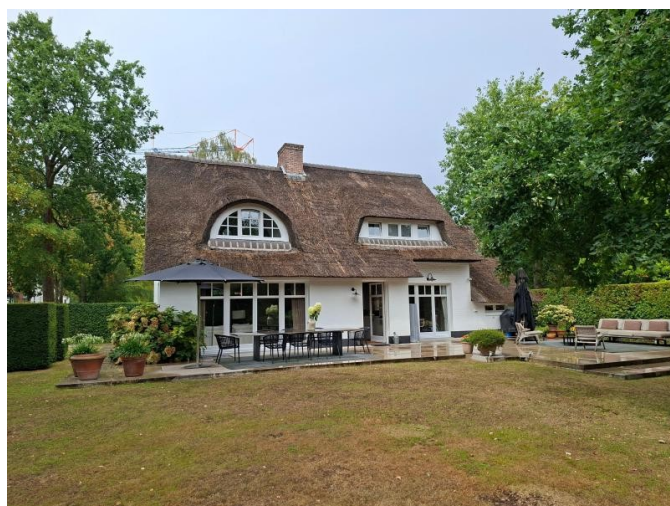
## Zone 1: Woning

Tijdens de inspectie vastgesteld:

0 Asbestmaterialen

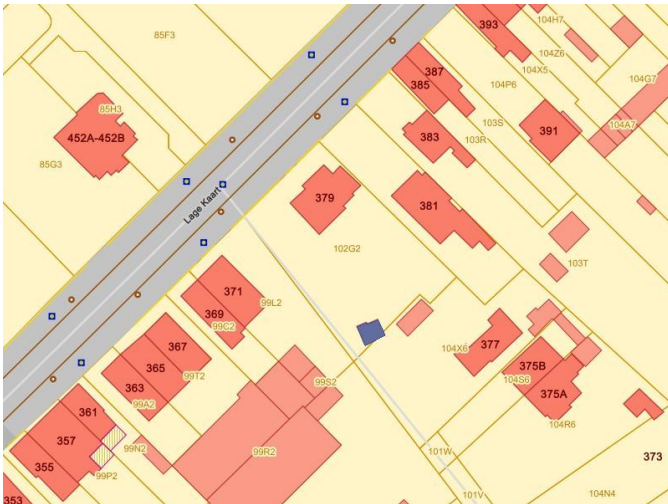
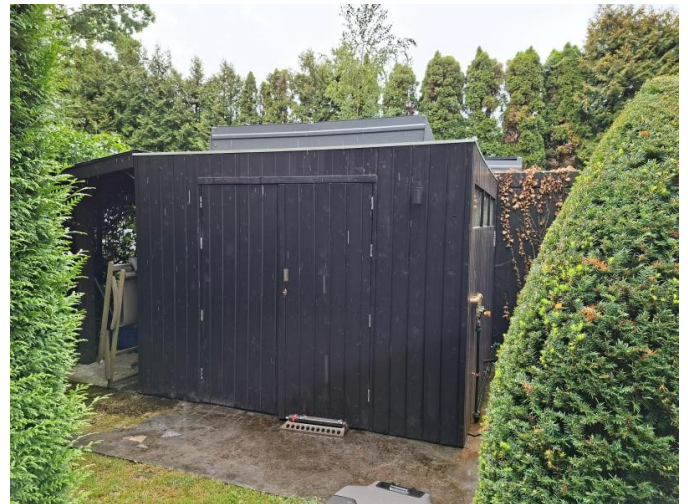
## Zone 2: Tuinhuis

Tijdens de inspectie vastgesteld:

- 0 Asbestmaterialen
- 0 Beperkingen
- 0 Uitsluitingen
- 0 Roerende goederen
- 0 Puin, steenslag, (water)bodem
- 1 Advies
- 0 Geen asbest
