# Asbestinventarisatetest

Langstraat 24A, 2223 Heist-op-den-Berg

Attestnummer : 20260914-000472.000

Uitgegeven op : 14.09.2026

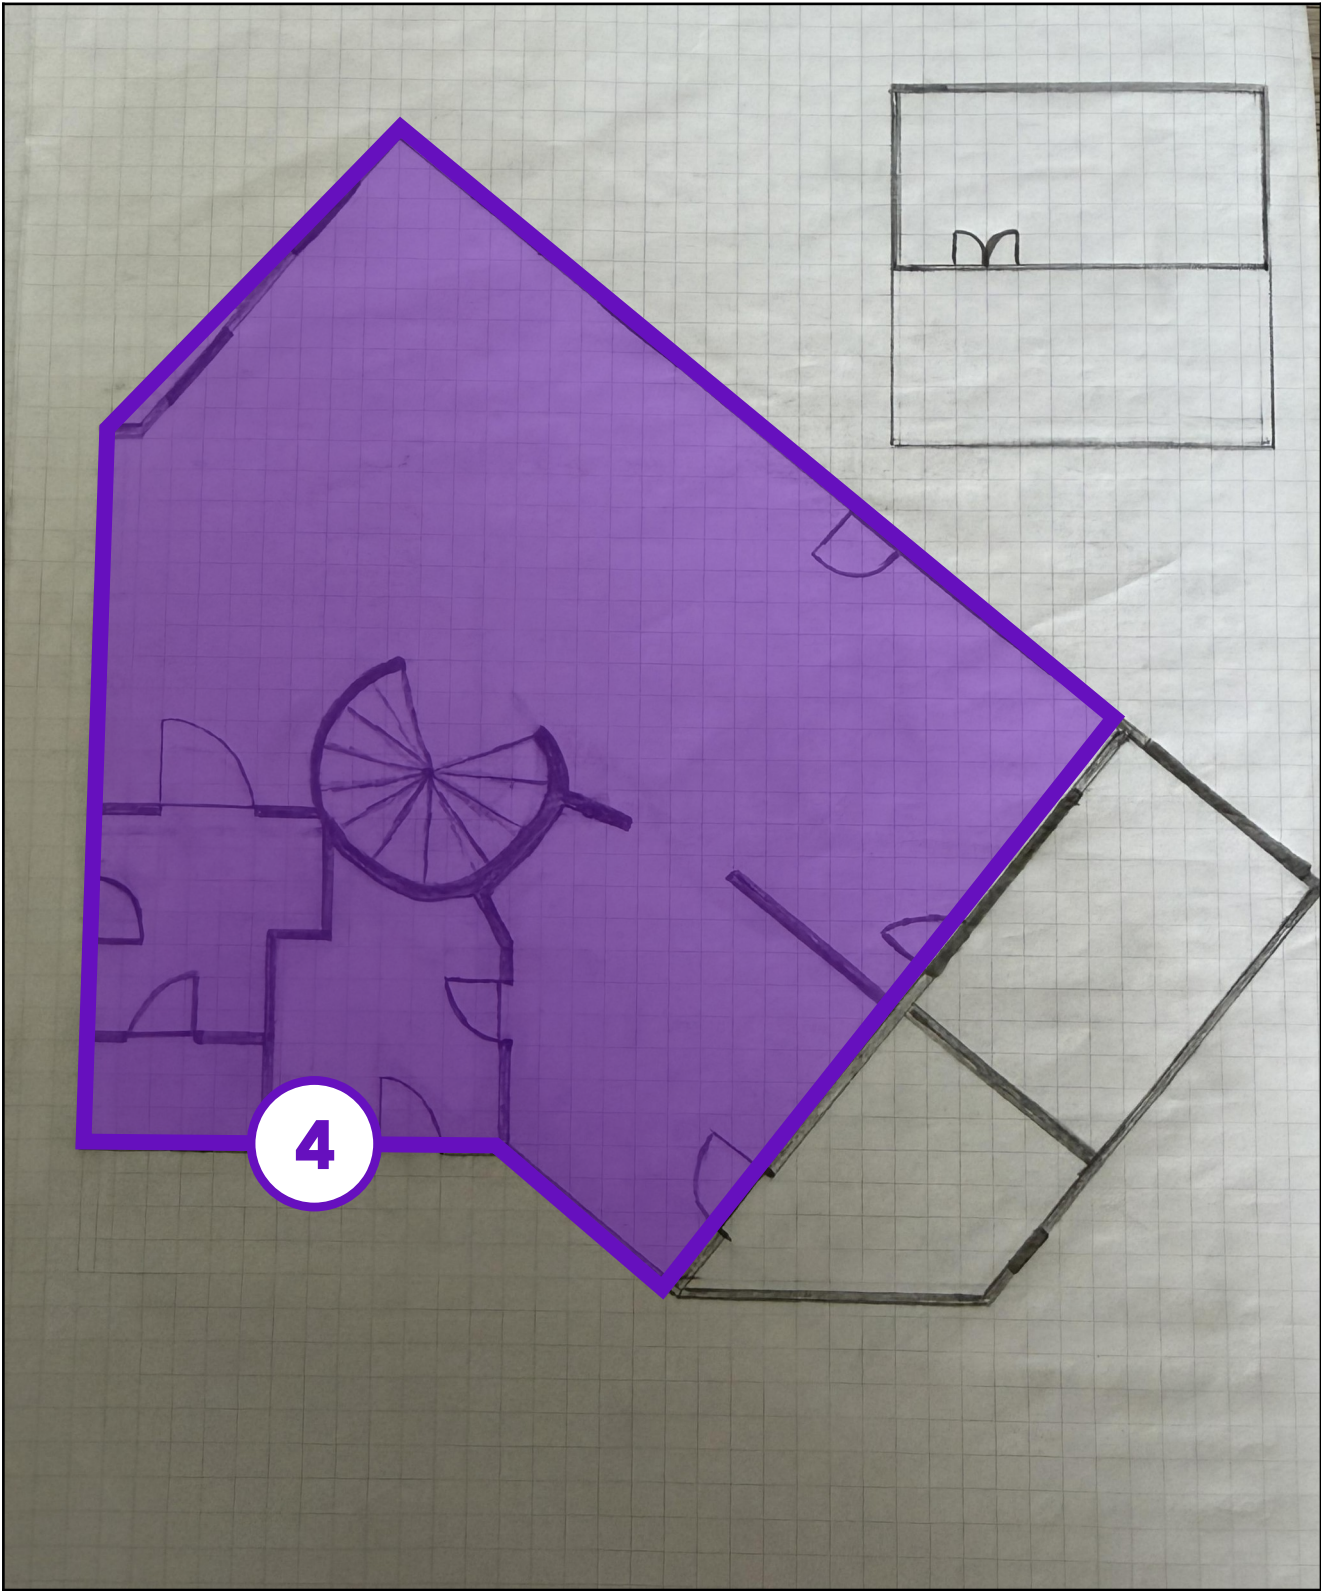
Plan 1.1: Verdiep 0

| 4. Plafonds uit niet asbestverdacht materiaal | Advies | - |

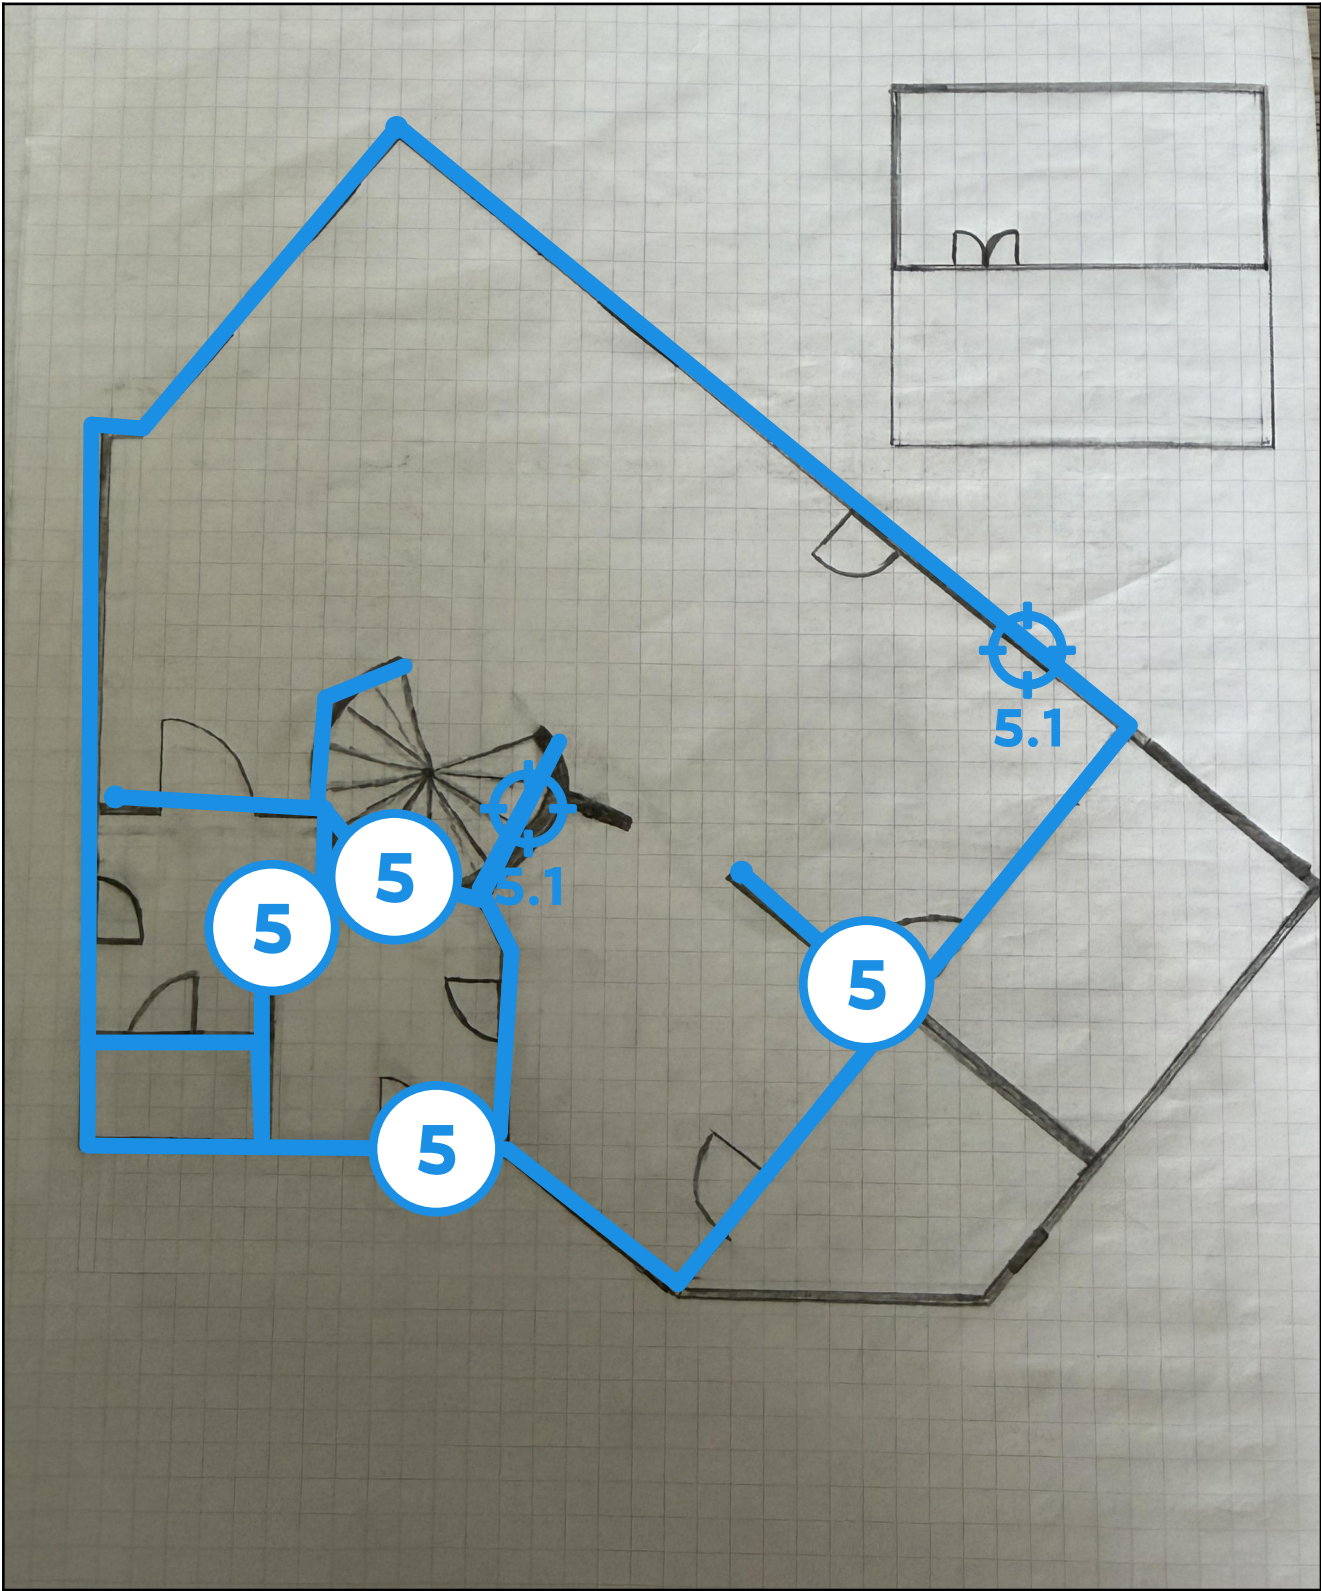
Plan 1.2: Verdiep 0

| 5.1 Code: MM01 Pleister muren | Mengmonster | - |

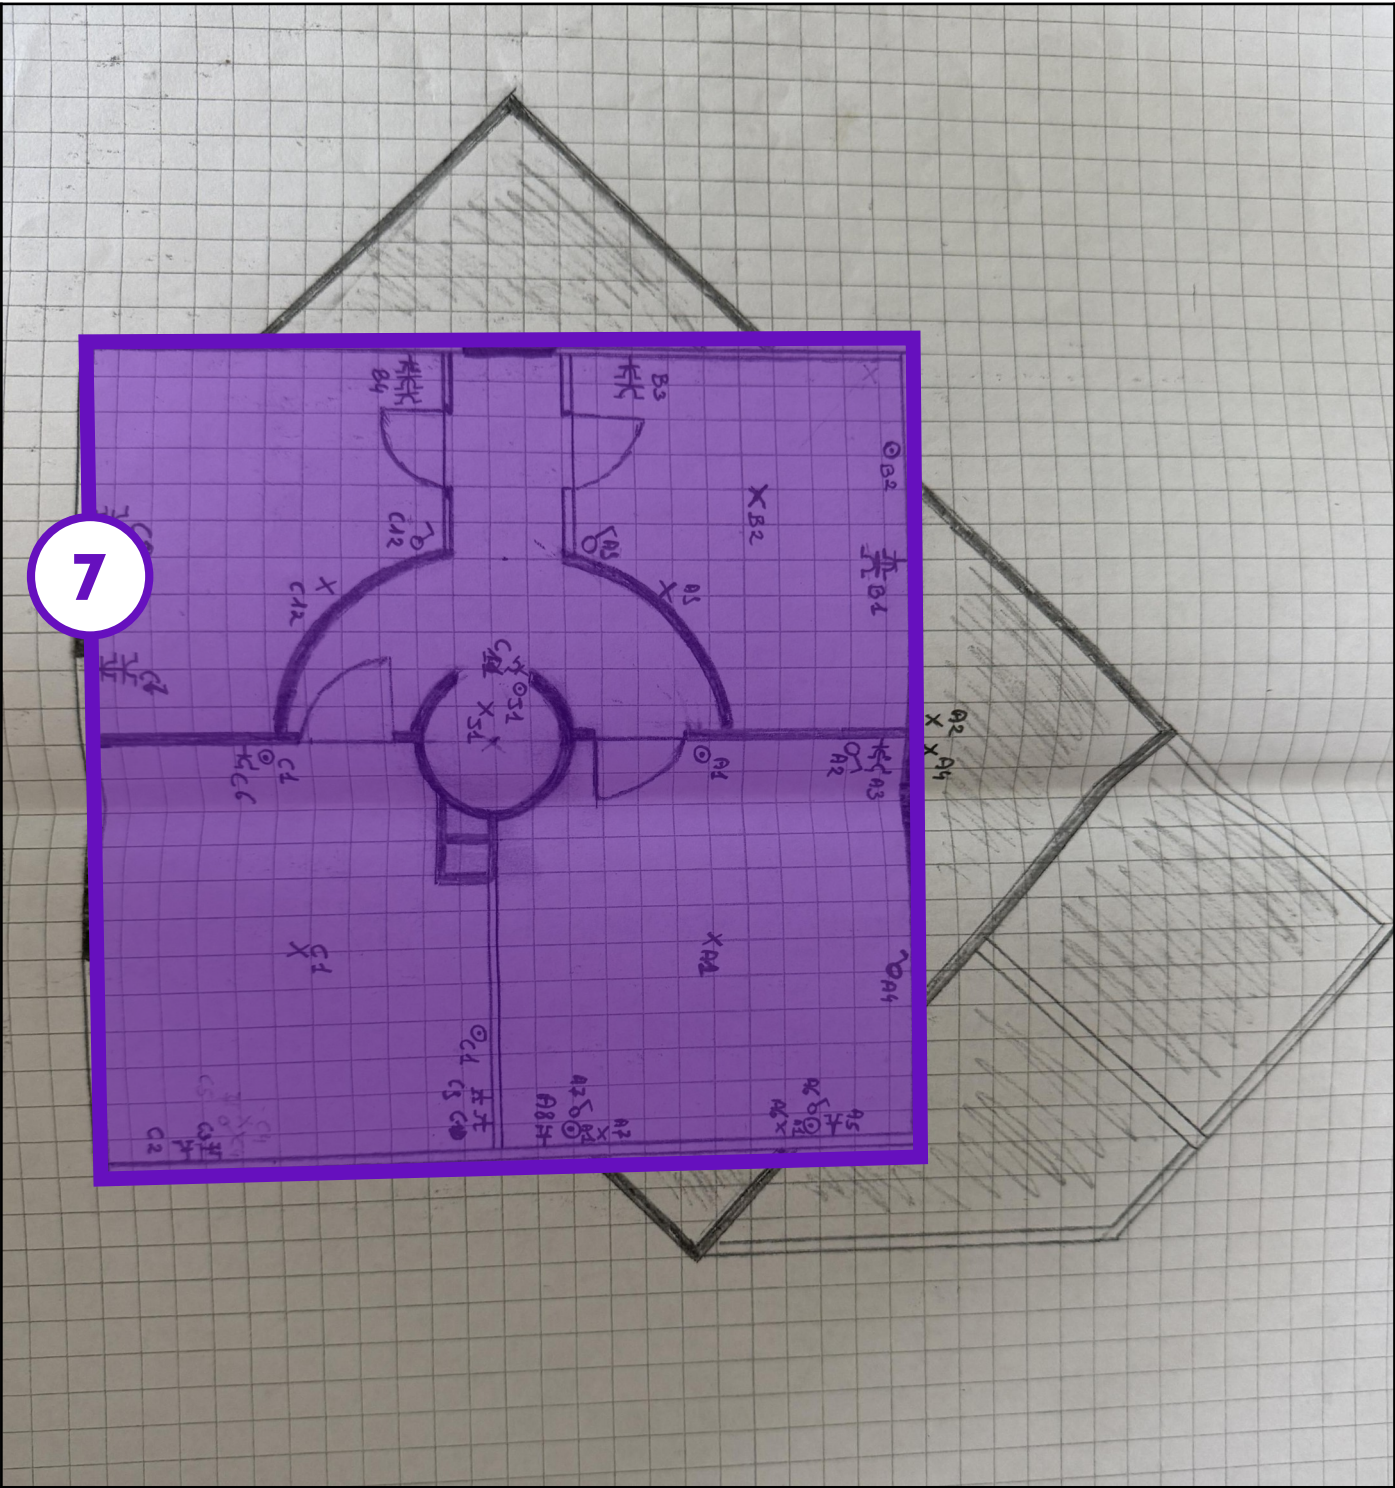
# Plan 1.4: Verdiep 1

| Beschrijving | Type | Actie |
|---|---|---|
| 7. Afdichtingsmateriaal aan schrijnwerk | Overige ruimte of materiaal | - |

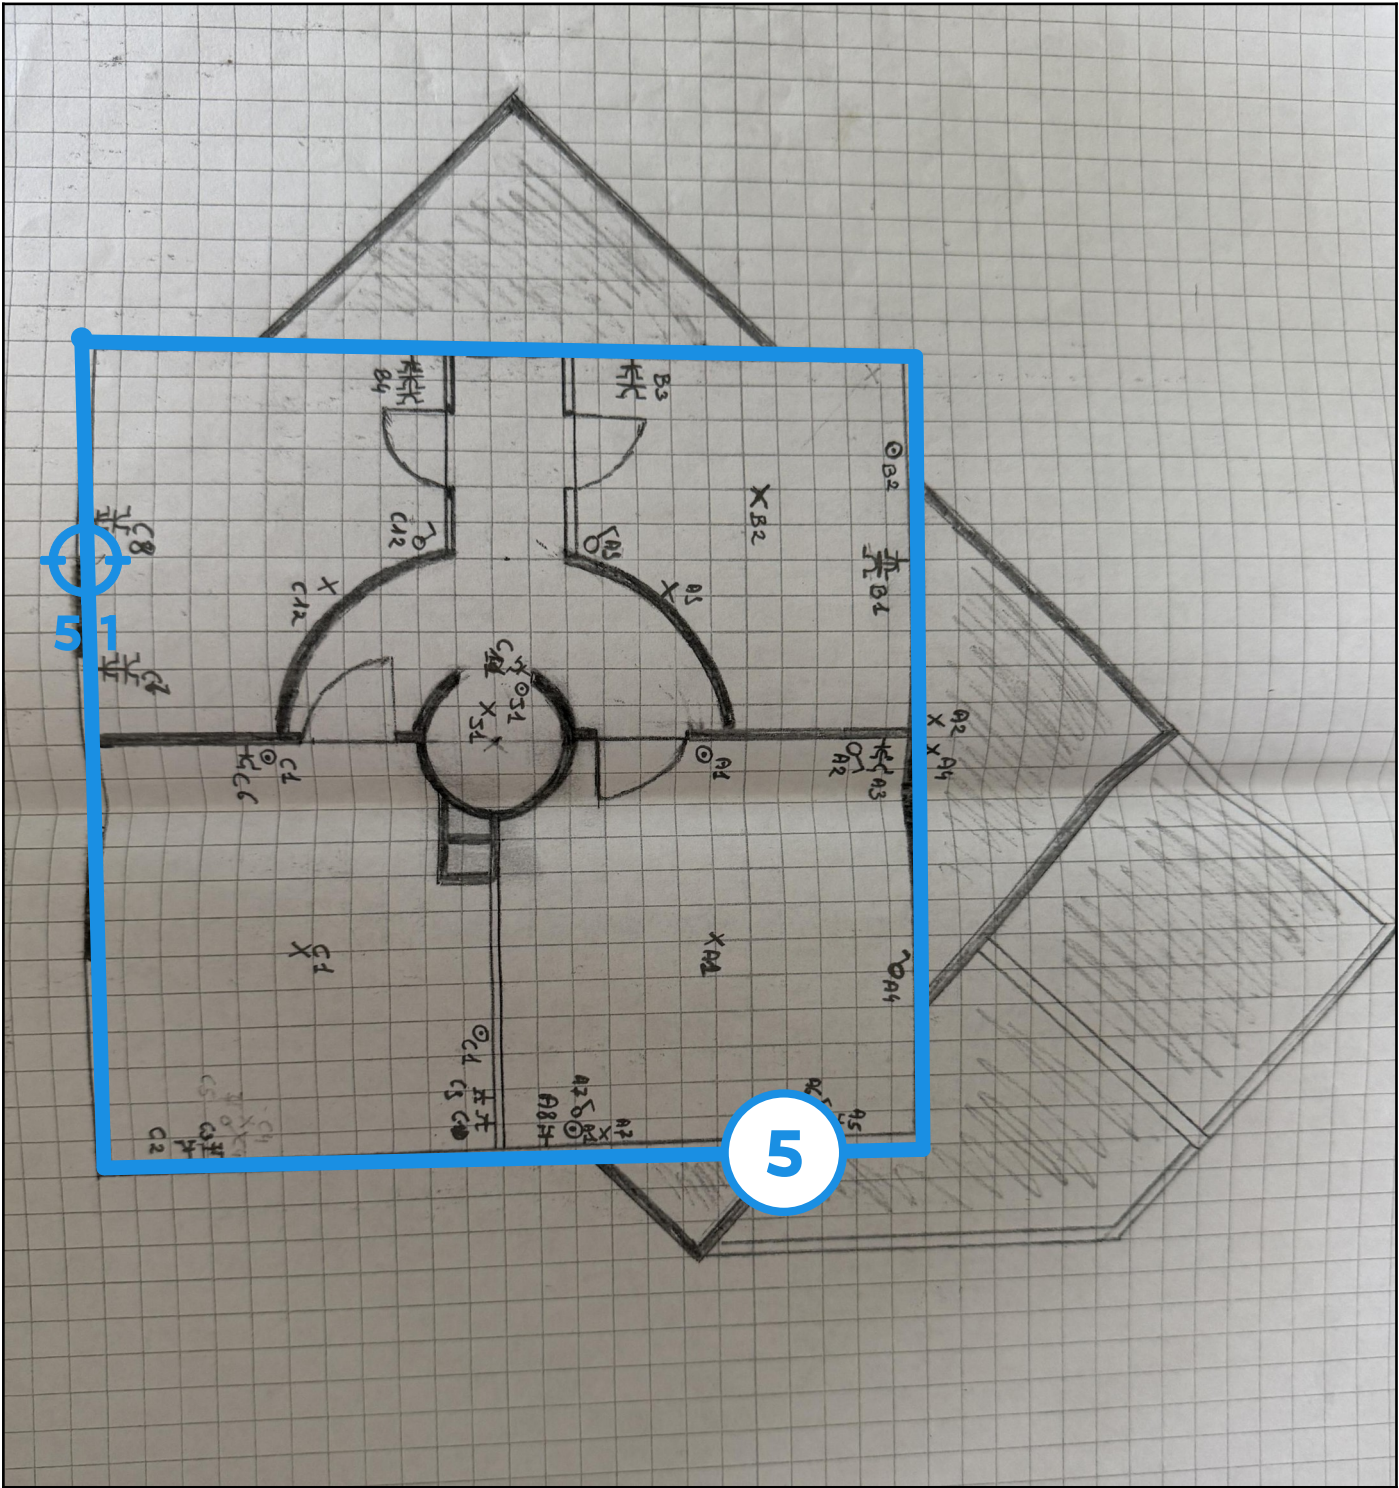
# Plan 1.5: Verdiep 1

| Beschrijving | Type | Actie |
|---|---|---|
| 5.1 Code: MM01 Pleister muren | Mengmonster | - |
