# Asbestinventarisatattest

Sint-Annaveld 8, 3150 Haacht

Attestnummer : 20260914-000402.000

Uitgegeven op : 14.09.2026

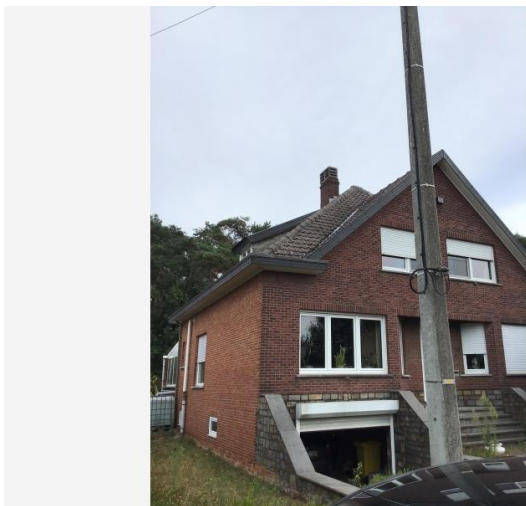
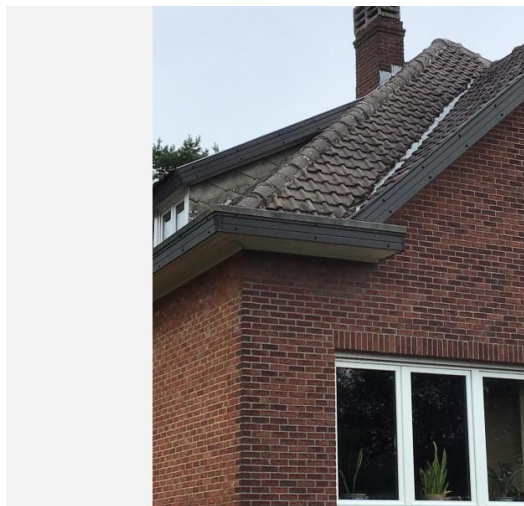
## Fiche 11: Dak

| Beschrijving | Notitie | Terug te vinden op plannen |
|---|---|---|
| Fiche 11: Dak | - | - |

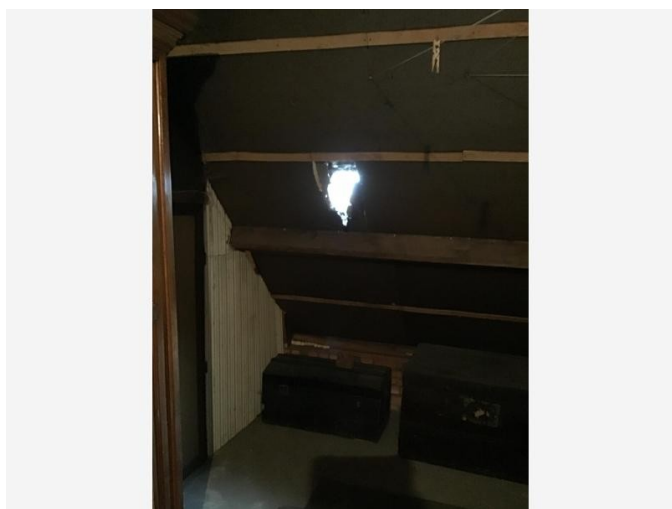
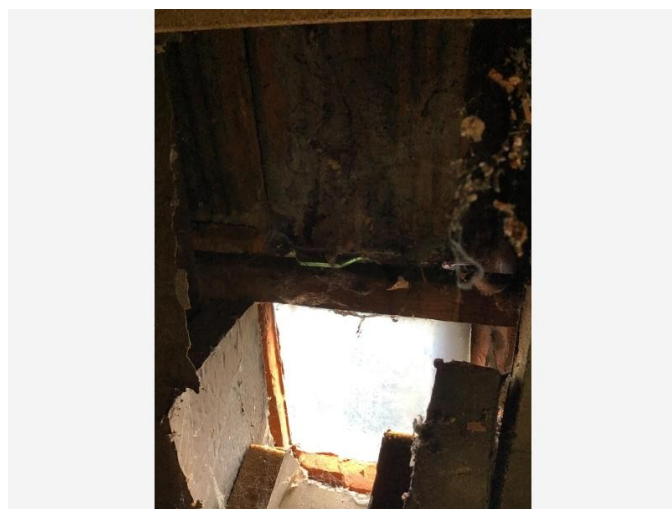
### Fiche 13: Onderdak

| Beschrijving | Notitie | Terug te vinden op plannen |
|---|---|---|
| Fiche 13: Onderdak | Geen onderdak | - |
