# Asbestinventarisatetest

Winterkoningstraat 8, 2170 Antwerpen

Attestnummer : 20260529-000011.000

**Asbestveilig** (maar niet asbestvrij)

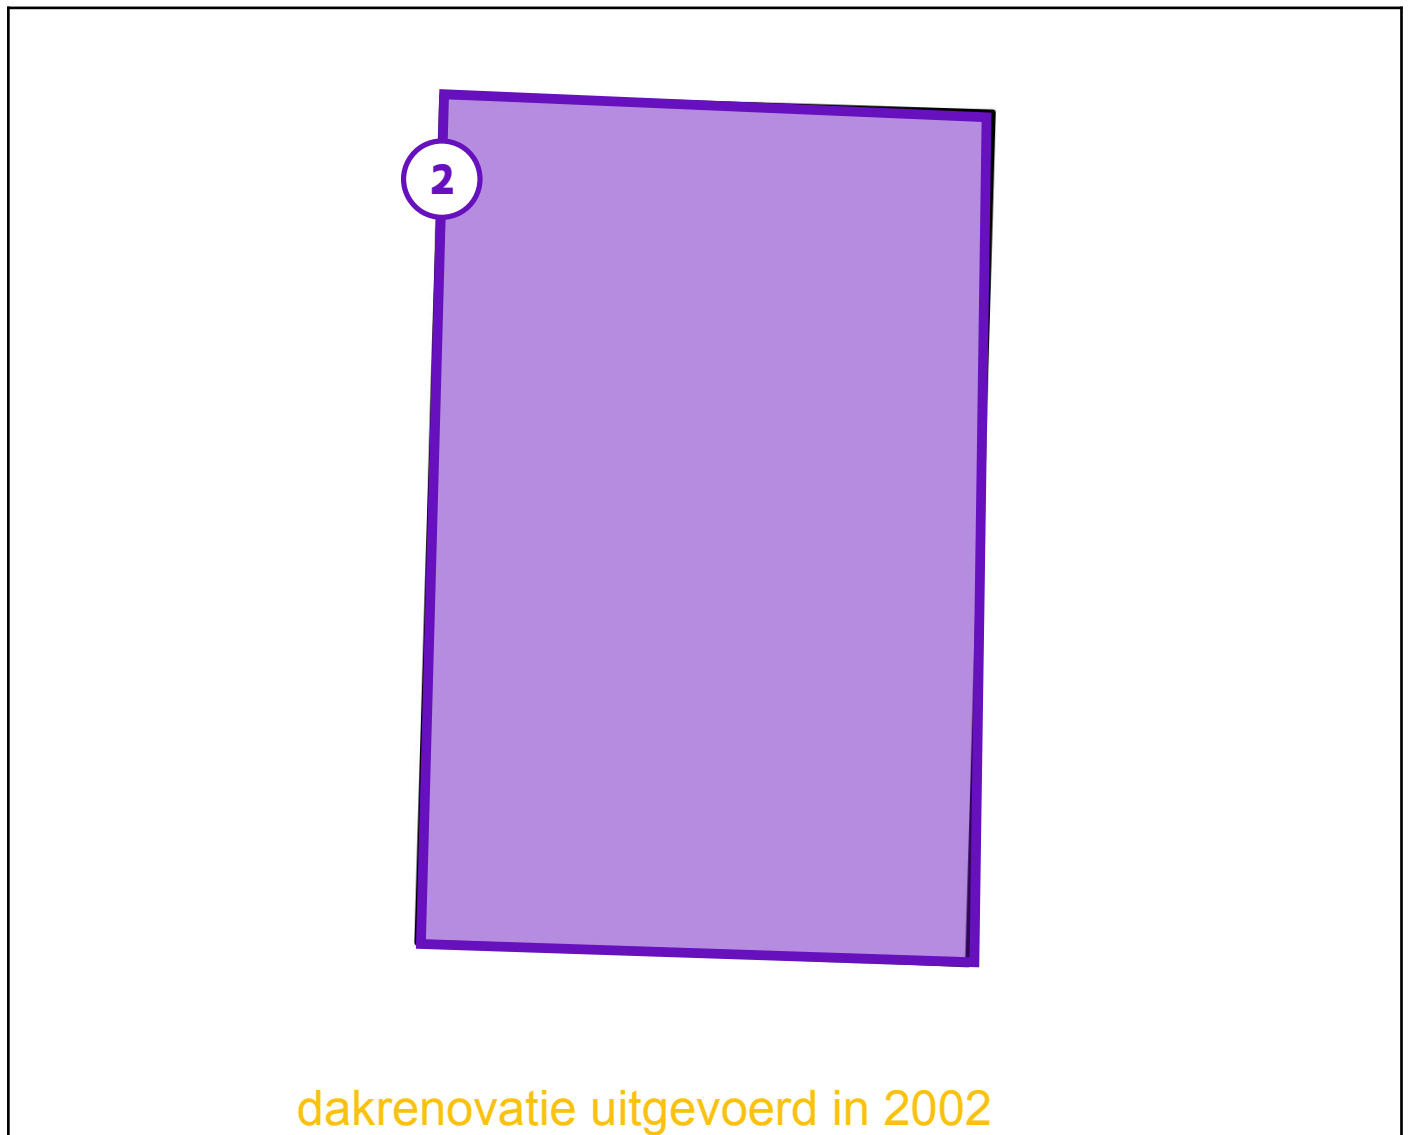
## Plan 1.1: Dakbedekking

| Beschrijving | Type | Actie |
|---|---|---|
| 3. Dakrenovatie 2002 | Advies | - |

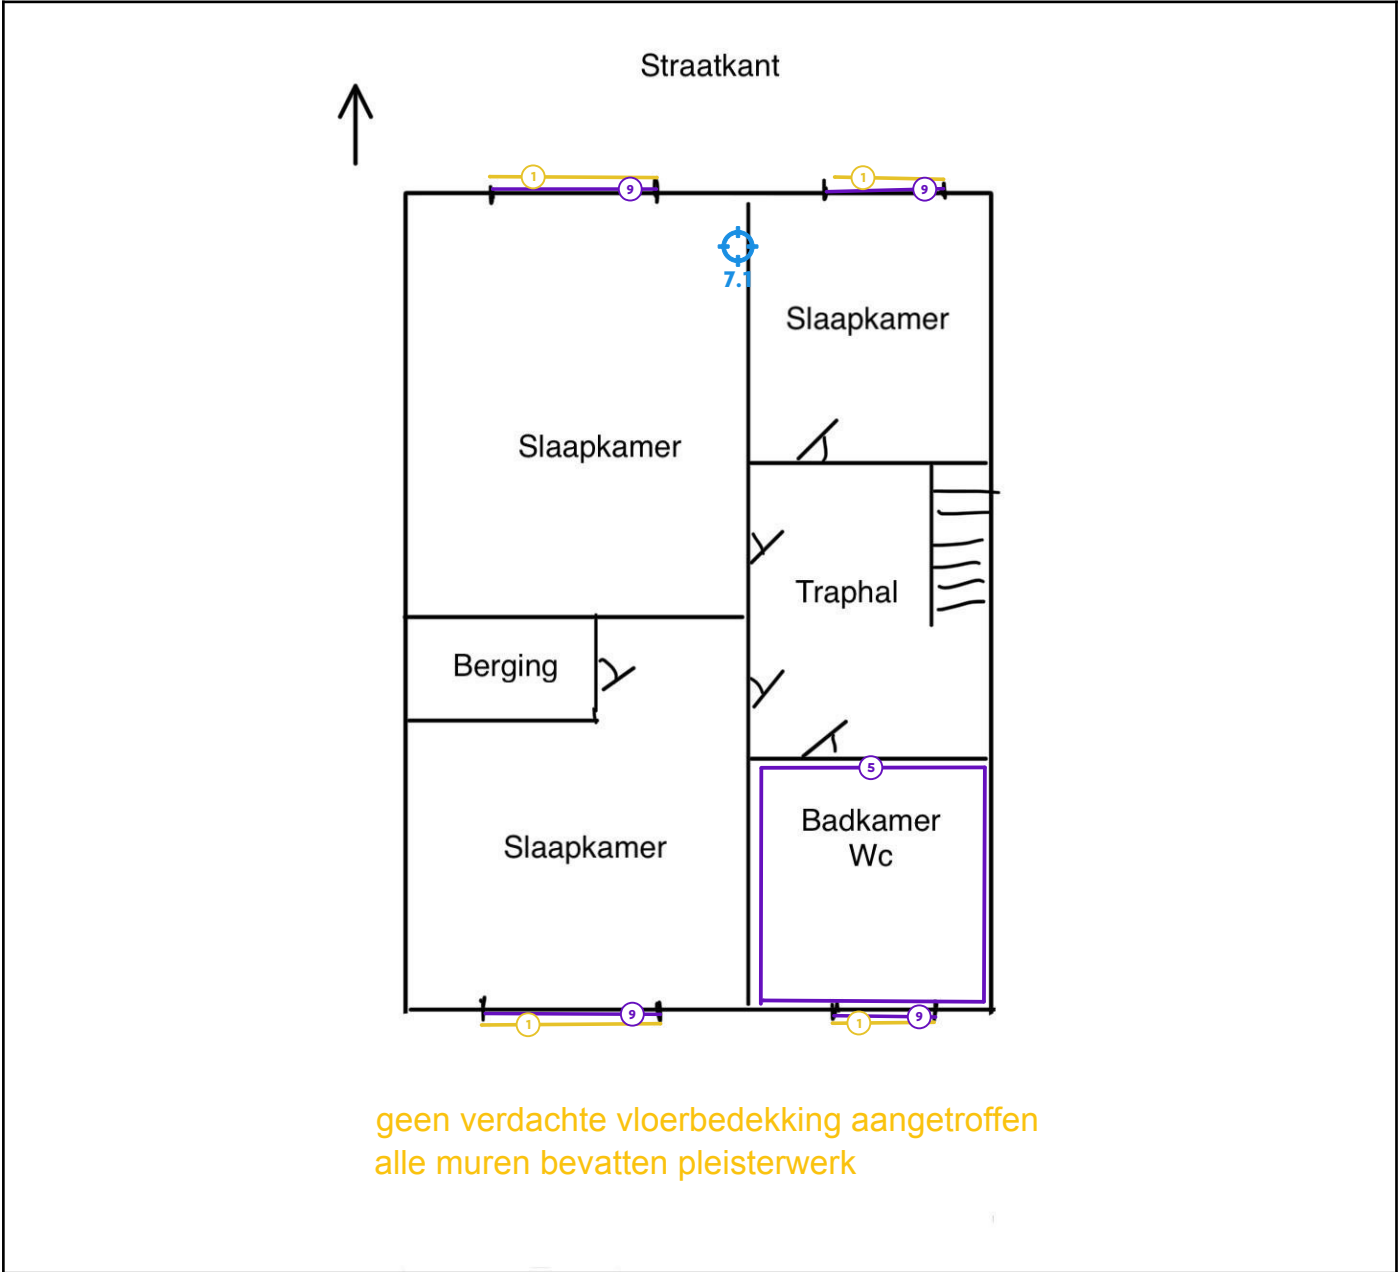
## Plan 1.2: Verdieping +2

| 9. Afdichtingsmateriaal (mastiek,kit,...) aan schrijnwerk - Niet verdacht | Overige ruimte of materiaal | - |

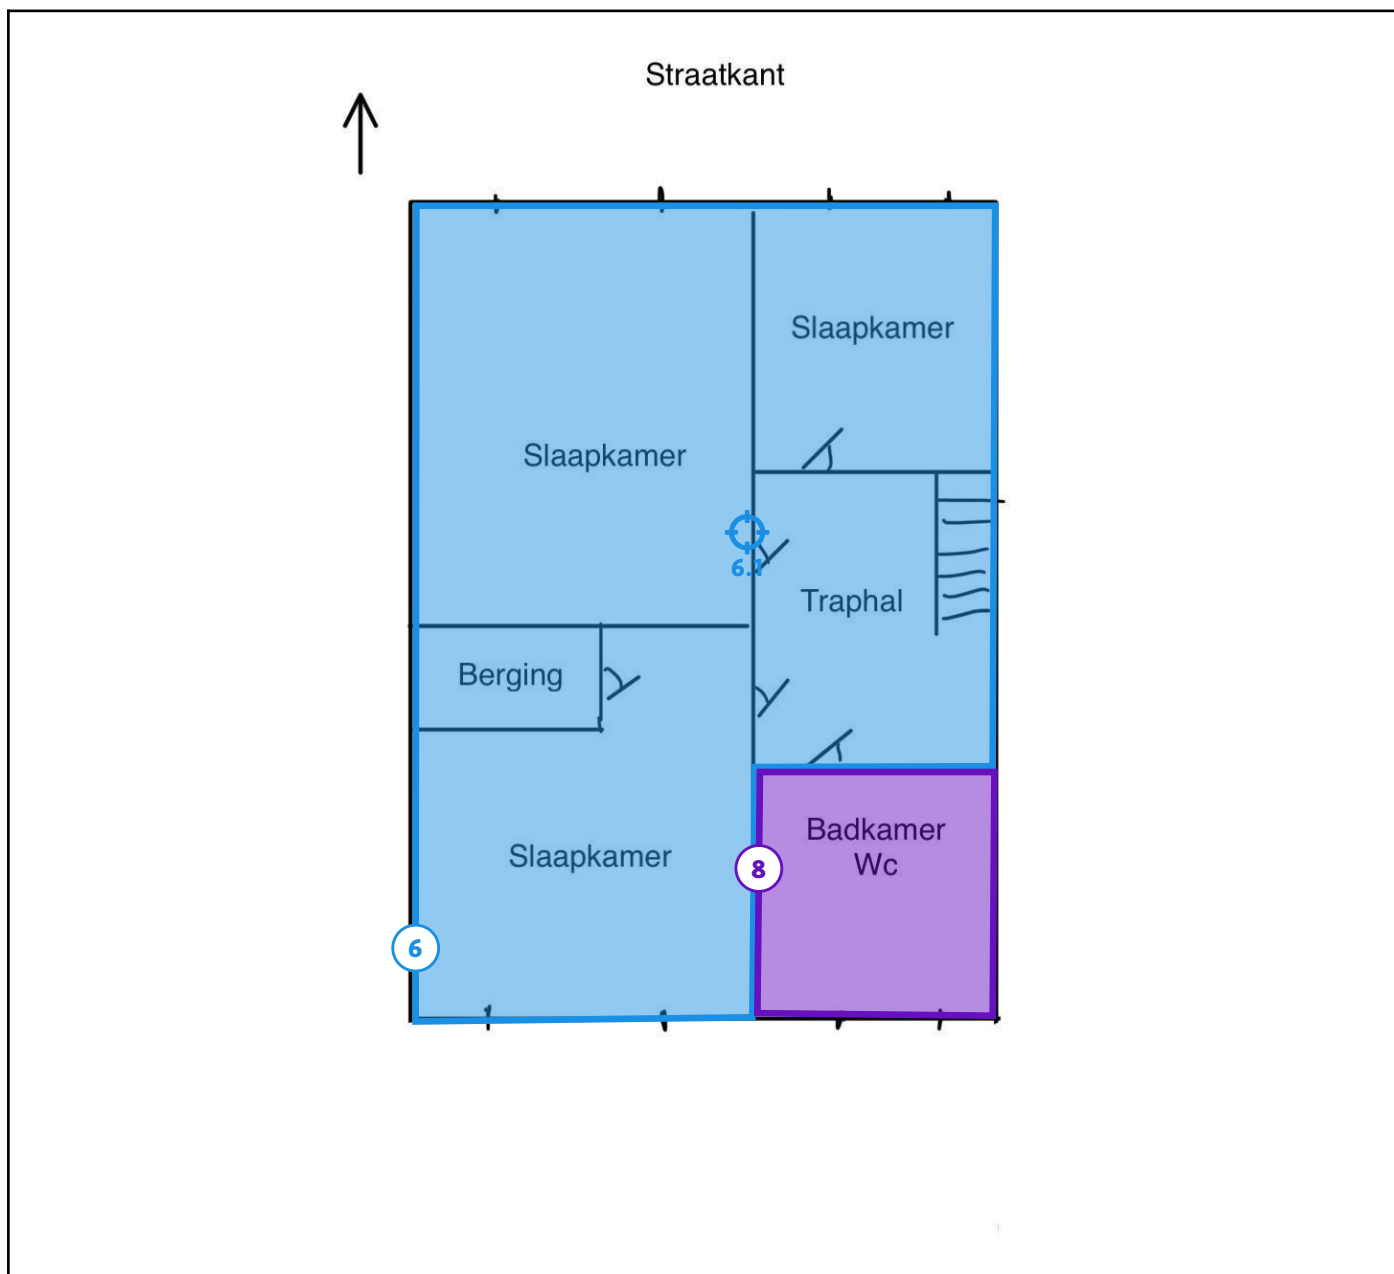
## Plan 1.3: Verdieping +2

| Beschrijving | Type | Actie |
|---|---|---|
| 8. Plafondafwerking in gipskarton/hout/pvc | Overige ruimte of materiaal | - |

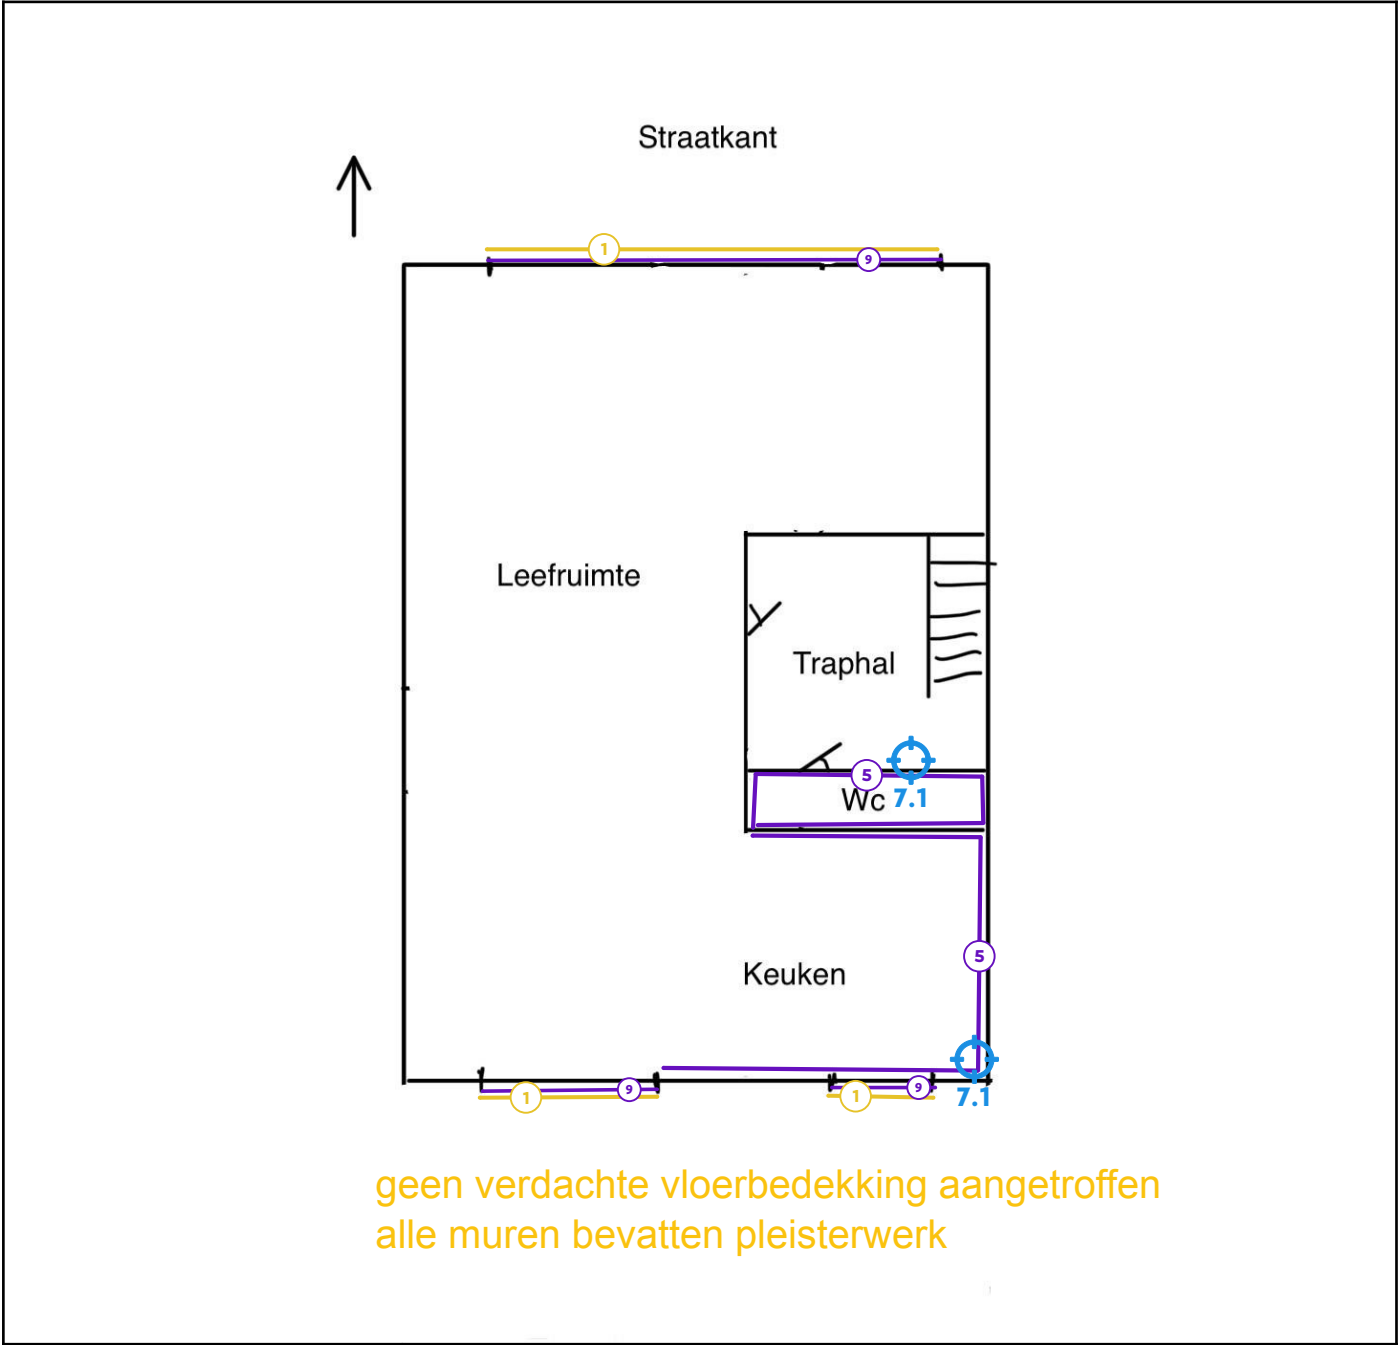
# Plan 1.4: Verdieping +1

| 9. Afdichtingsmateriaal (mastiek,kit,...) aan schrijnwerk - Niet verdacht | Overige ruimte of materiaal | - |

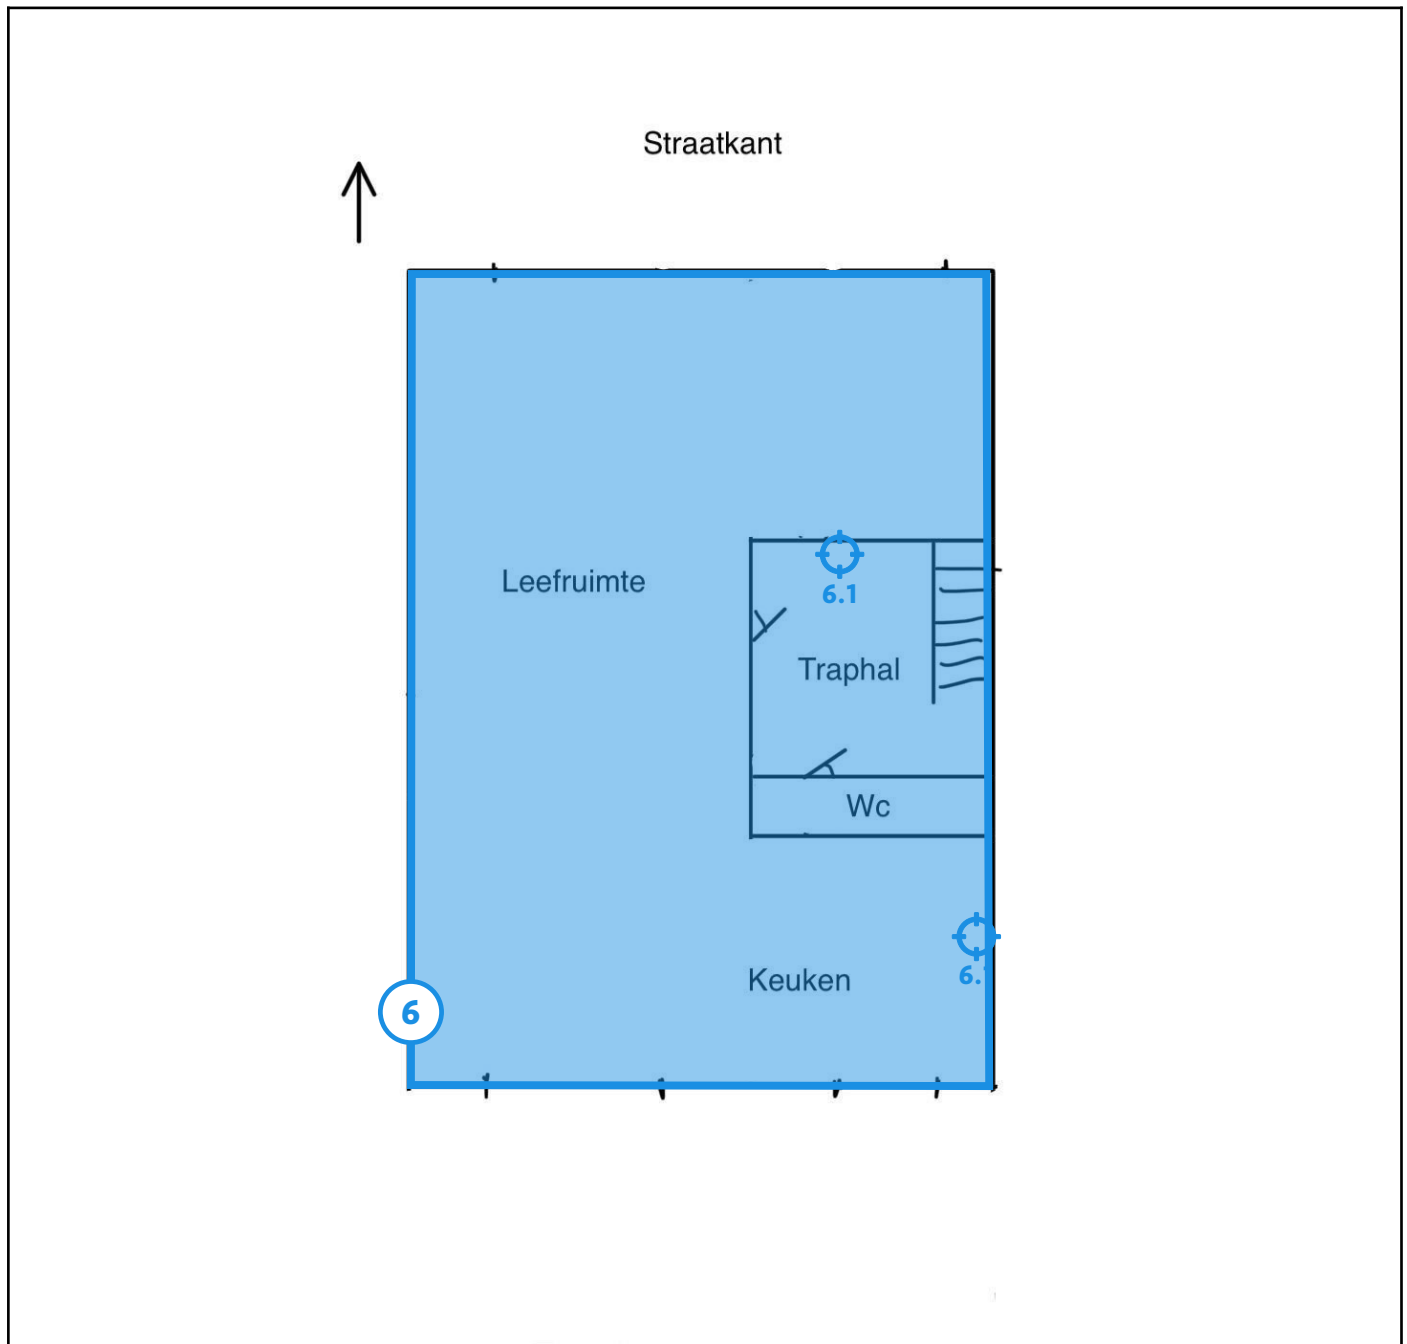
## Plan 1.5: Verdieping +1

| Beschrijving | Type | Actie |
|---|---|---|
| 6.1 Code: M02 | Mengmonster | - |

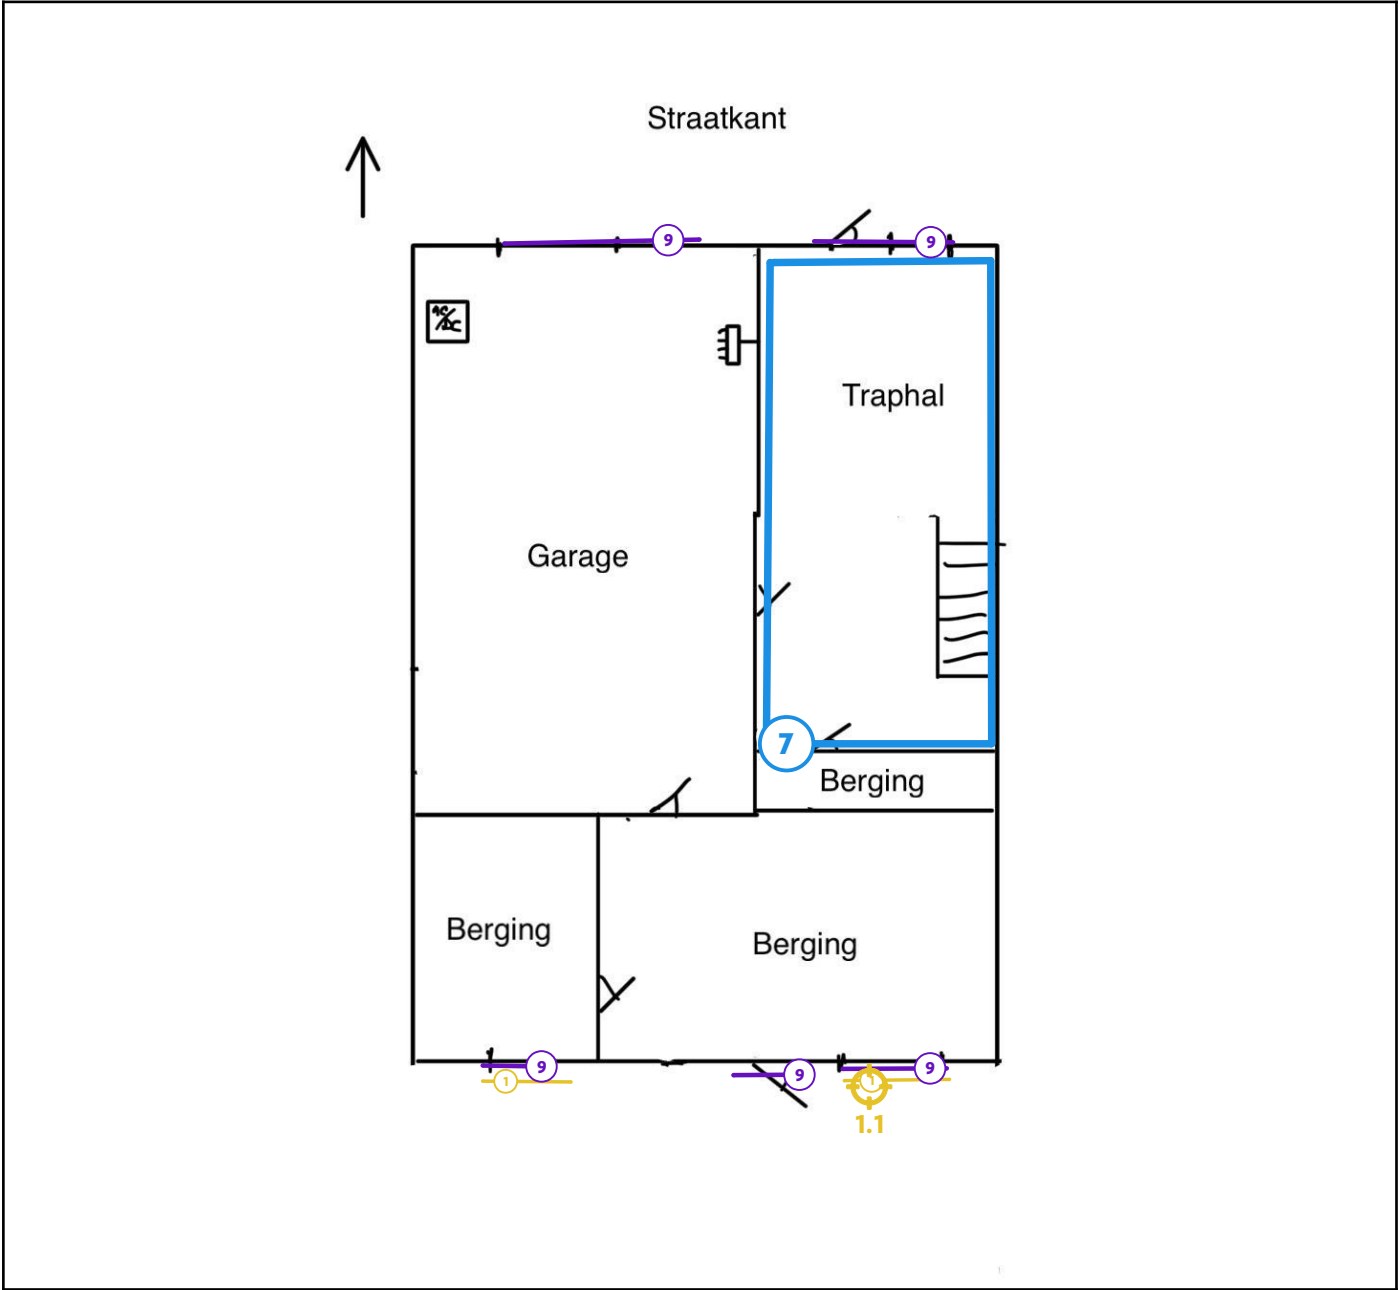
# Plan 1.6: Gelijkvloers

| schrijnwerk - Niet verdacht | | |
