# Asbestinventarisatetest

Bakestraat 140, 3140 Keerbergen

Attestnummer : 20260712-000193.000

Uitgegeven op : 12.07.2026

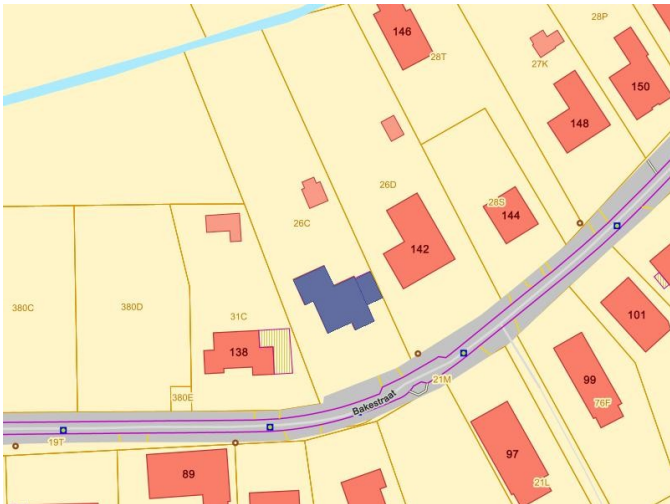
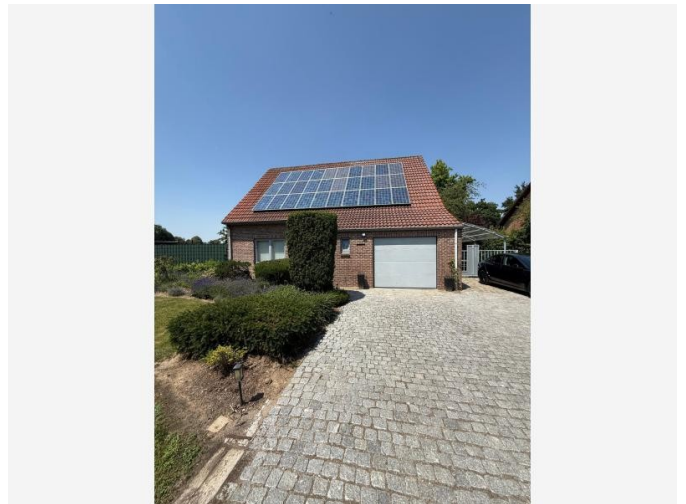
## Zone 2: Hoofdgebouw

- 0 Asbestmaterialen
- 0 Beperkingen
- 0 Uitsluitingen
- 0 Roerende goederen
- 0 Puin, steenslag, (water)bodem
- 0 Adviezen
- 1 **Geen asbest**
