# Asbestinventarisatetest

Wijnberg 111, 3202 Aarschot

Attestnummer : 20260826-000497.001

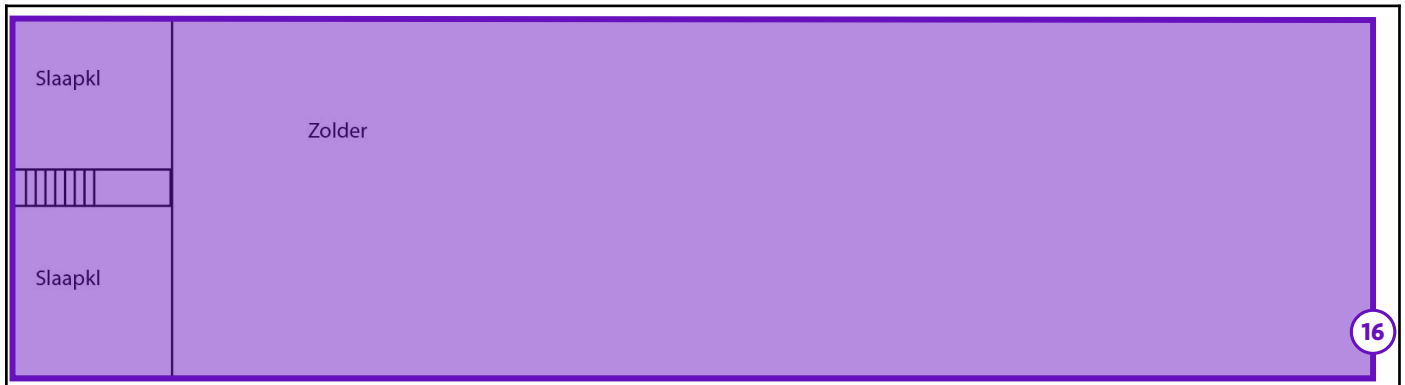
## Plan 1.8: Zolder Onderdak

| Beschrijving | Type | Actie |
|---|---|---|
| 16. Geen asbestverdacht onderdak aangetroffen | Overige ruimte of materiaal | - |

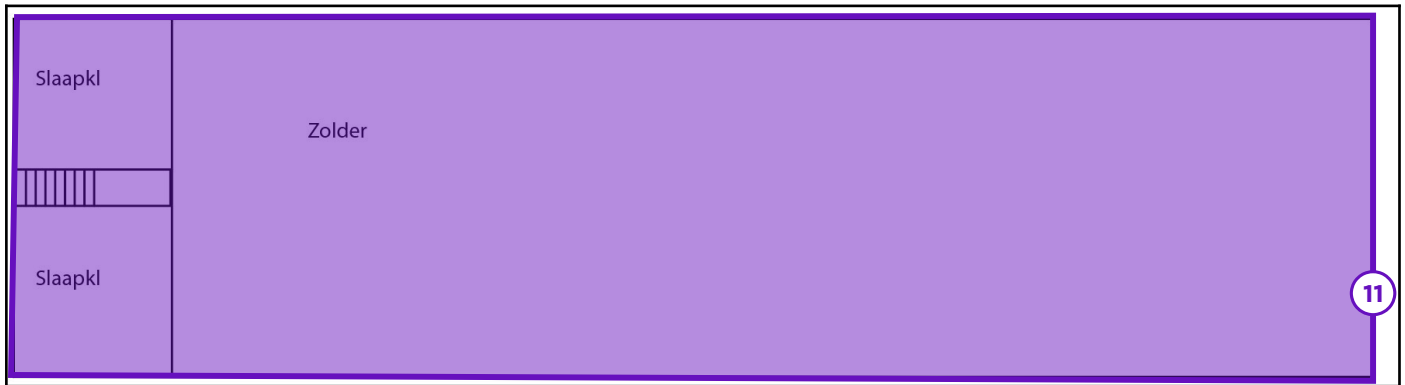
## Plan 1.9: Zolder Dak

| Beschrijving | Type | Actie |
|---|---|---|
| 11. Dakbedekking bestaande uit pannen (niet verdacht) | Overige ruimte of materiaal | - |

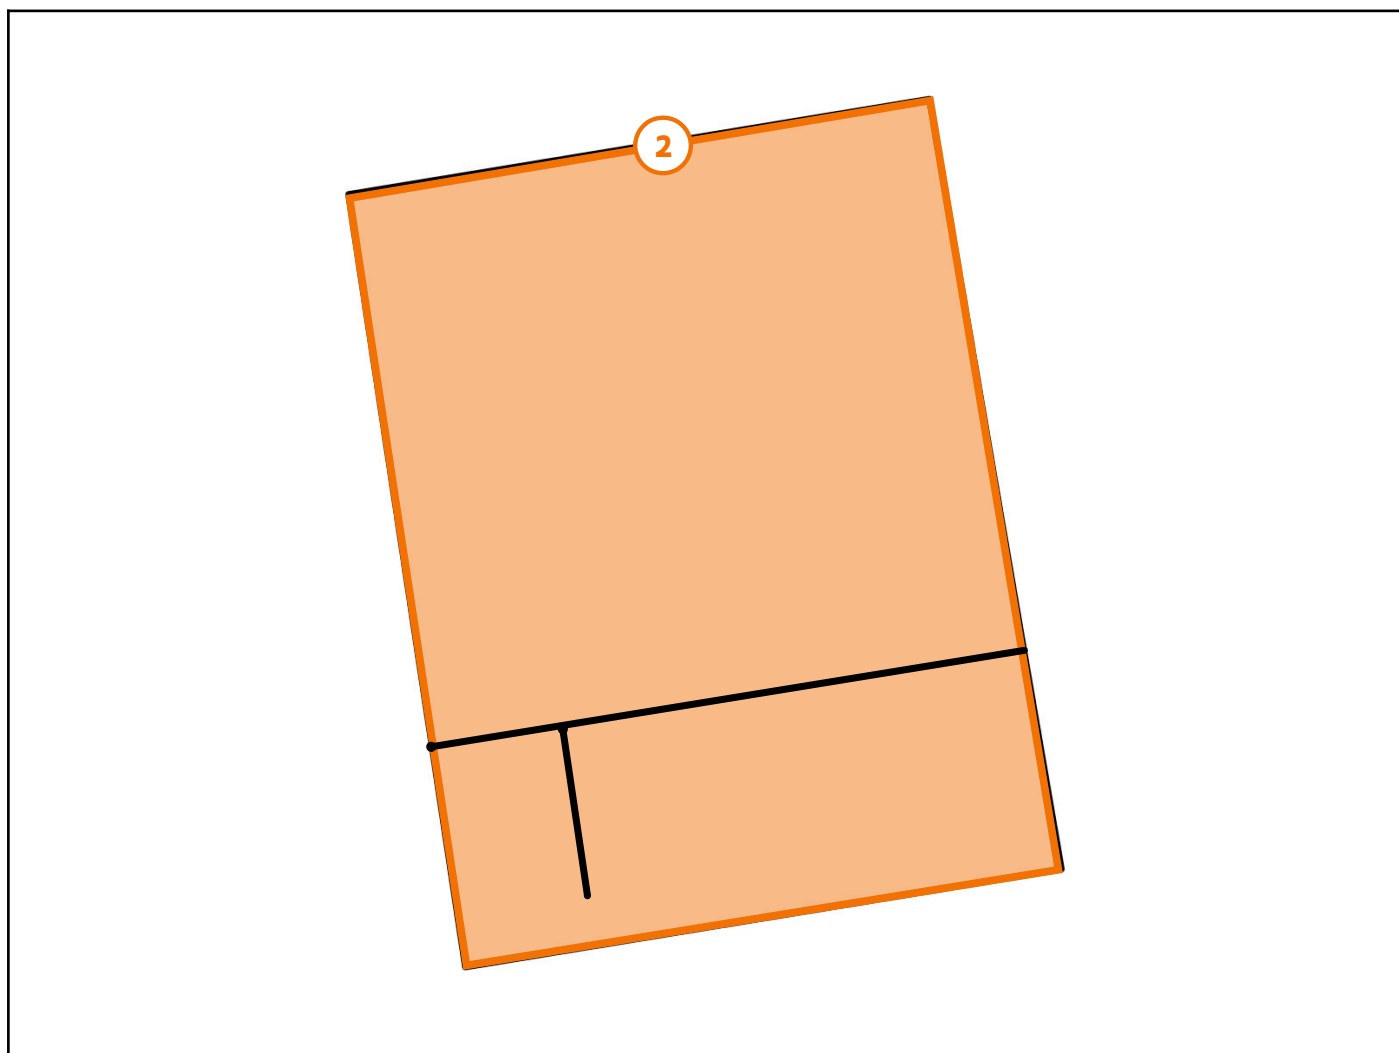
## Plan 2.2: Bijgebouw dakbedekking

| Beschrijving | Type | Actie |
|---|---|---|
| 2. Dak bestaande uit golfplaten | Asbestmateriaal | <a href="#">Verwijderen</a> |

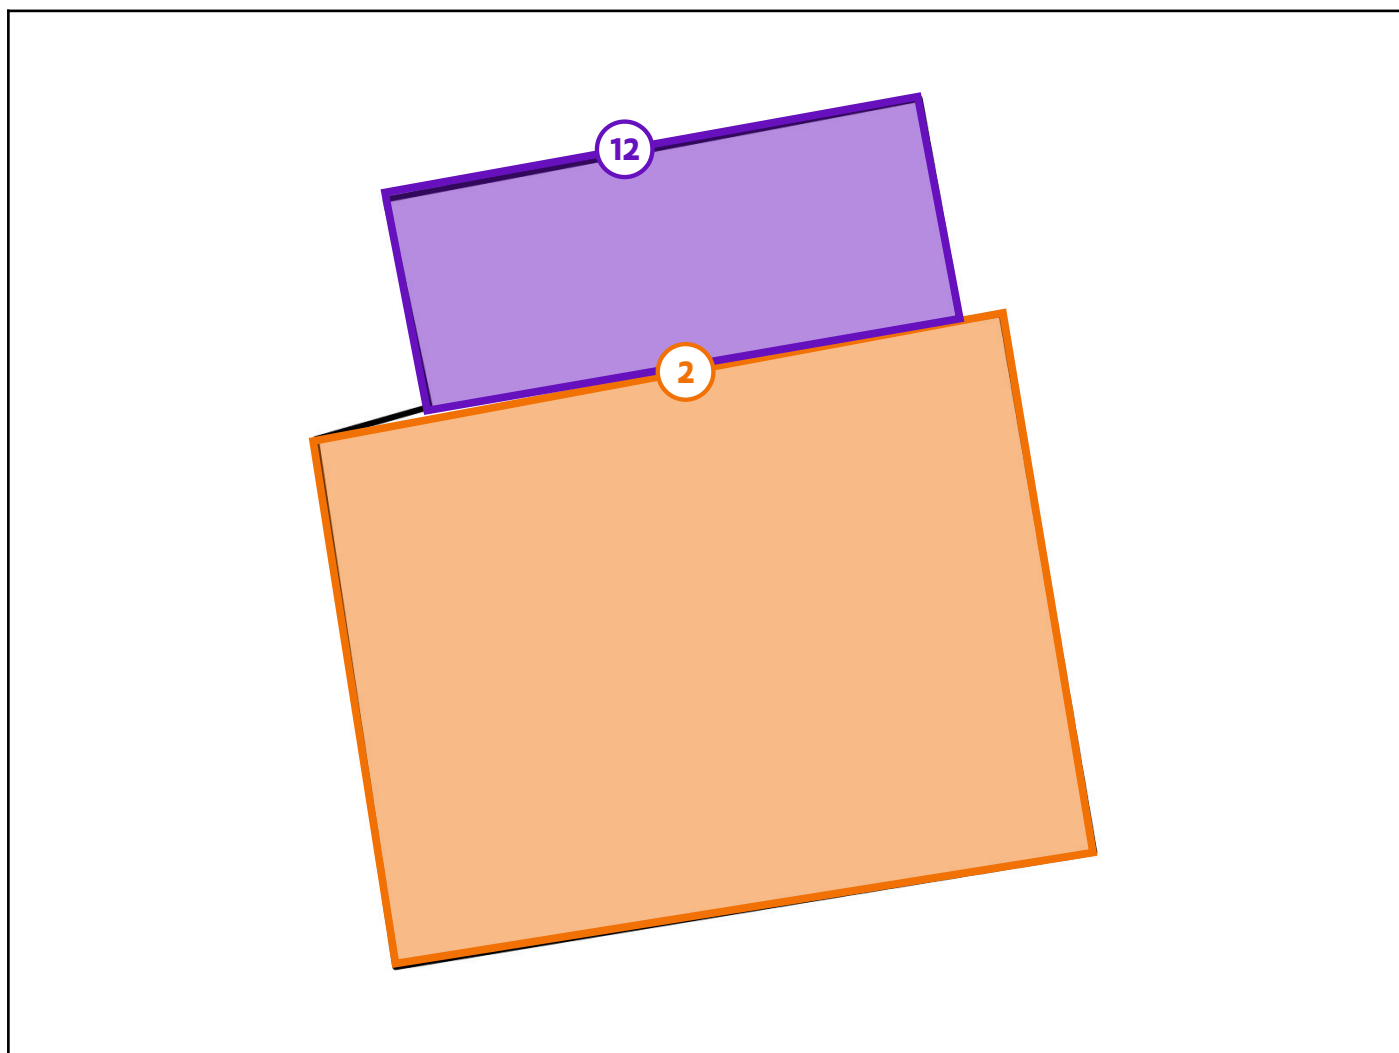
## Plan 3.2: Bijgebouw Dakbedekking

| Beschrijving | Type | Actie |
|---|---|---|
| 12. Dakbedekking bestaande uit stalen/metalen platen | Overige ruimte of materiaal | - |

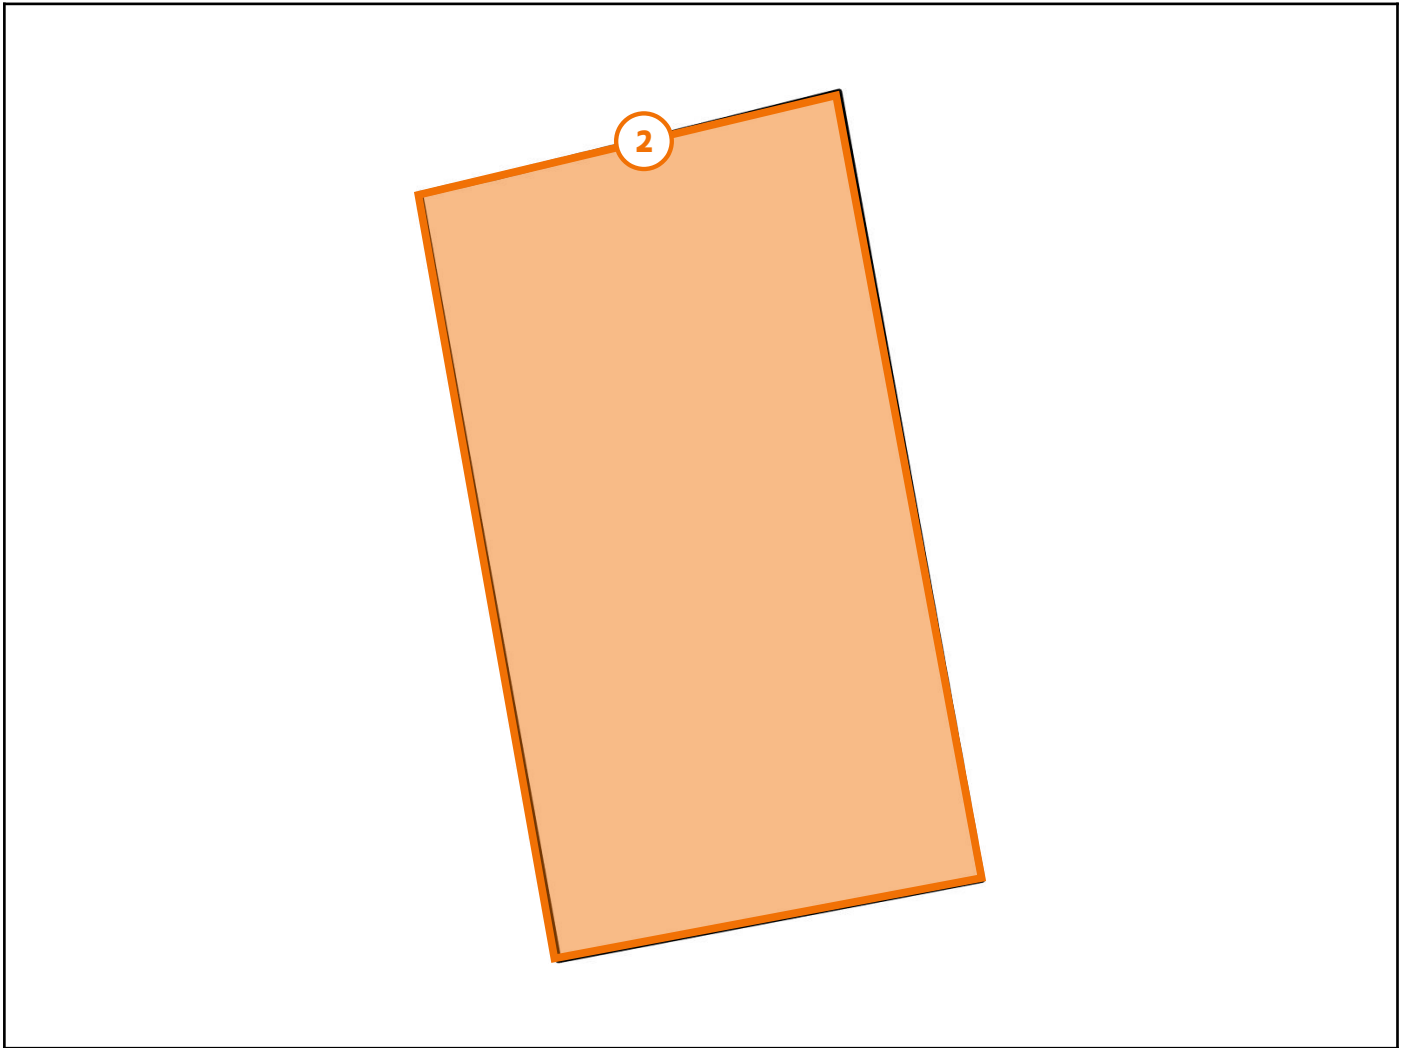
## Plan 5.1: Bijgebouw plan

| Beschrijving | Type | Actie |
|---|---|---|
| 2. Dak bestaande uit golfplaten | Asbestmateriaal | <a href="#">Verwijderen</a> |
