# Asbestinventarisatetest

Barelstraat 46, 2880 Bornem

Attestnummer : 20241116-000164.000

Uitgegeven op : 16.11.2024

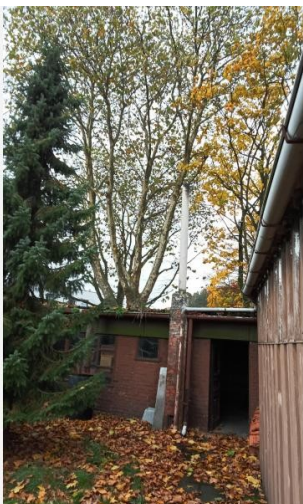
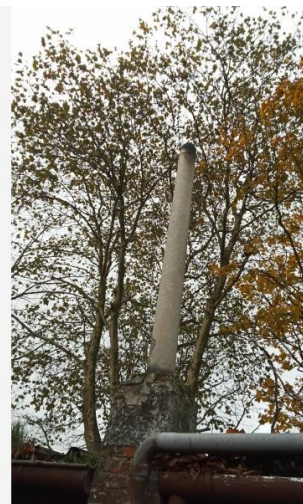
| Opmerking | <p>Door bemossing is dit in de categorie Matig beschadigd, matig verweerd. er is verboden deze te ontmossen of schoon te maken met hogedruk reiniger en/of borstels.</p> <p>Crocidoliet is een aanname bij gebrek aan staalname.</p> <p>Een staalname kan een andere asbestsoort met zich meebrengen en de risico beoordelig beïnvloeden</p> <p>Deze zorgen voor een niet-asbestveilige toestand</p> |

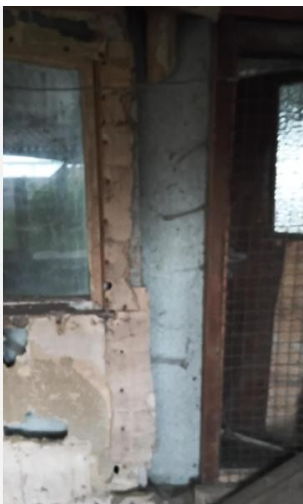
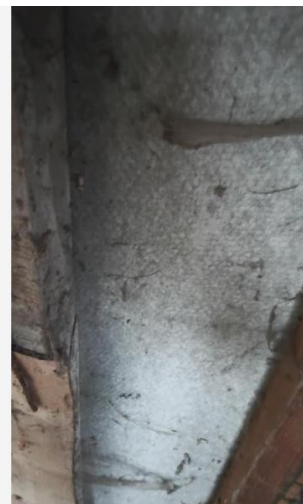
| Opmerking | <p>dikte is een schatting, deze ornamenten hebben geen uniforme dikte.</p> <p>de oppervlakte is een berekende schatting, waaraan geen rechten worden verleend.</p> <p>Er werd om economische redenen geen staal genomen. opdrachtgever begrijpt dat daarom moet worden aangenomen dat deze toepassing asbest bevat, tot tegendeel wordt bewezen.</p> |

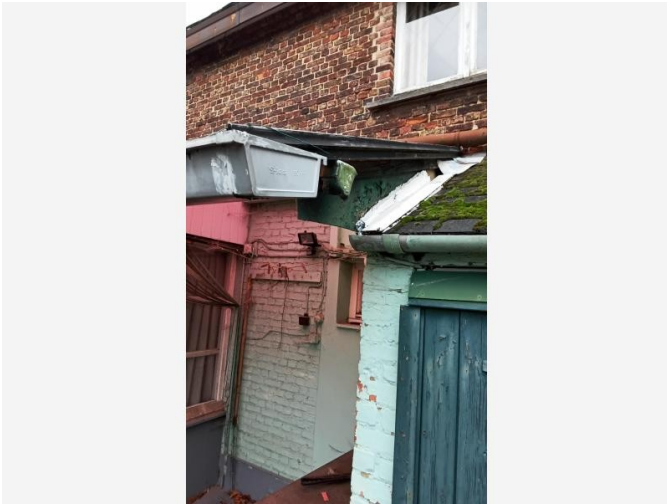
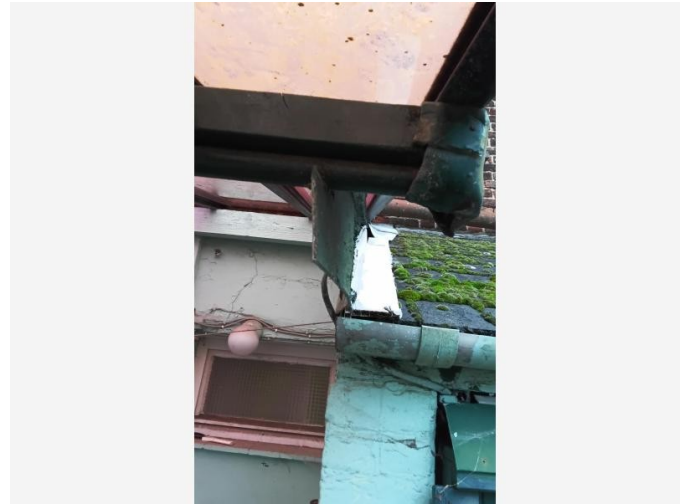
| Opmerking | oppervlakte is een beredeneerd schatting waar geen rechten aan worden verleend |

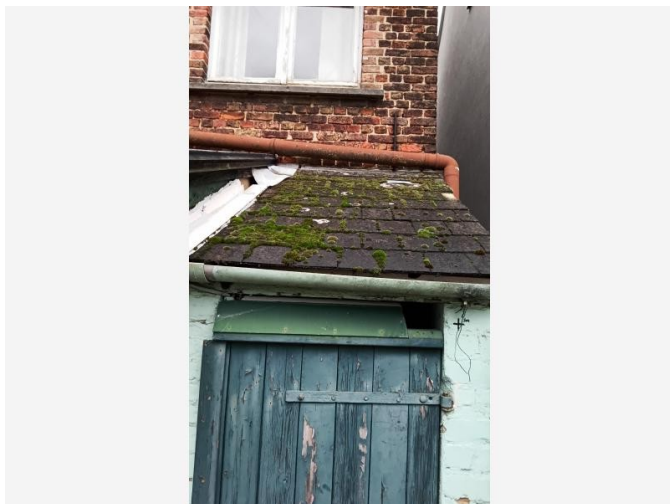
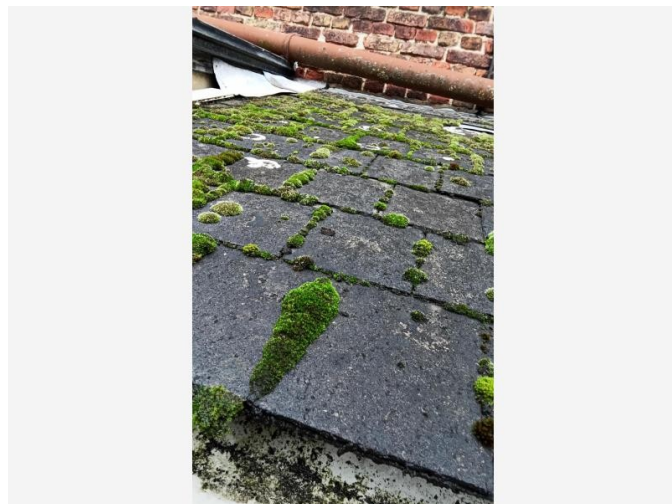
| Opmerking | lijkt op een menuiserie, maar niet zeker |

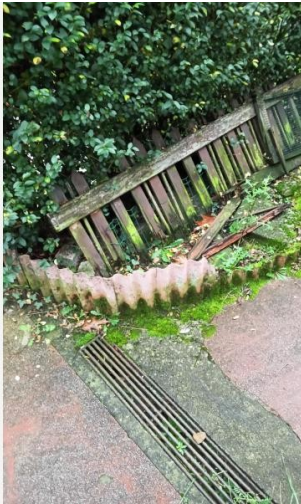
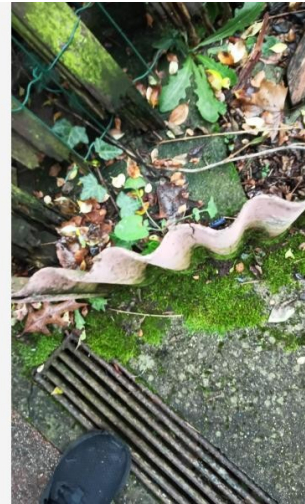
| Opmerking | te veel lagen<br><br>teveel soorten,<br><br>dit was was niet te bemonsteren binnen deze opdracht. |

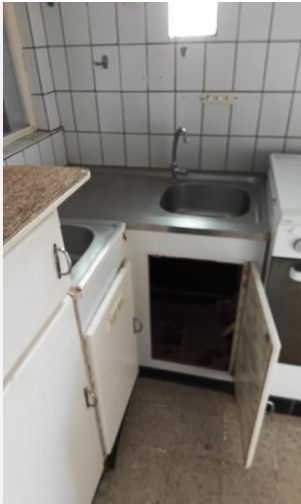
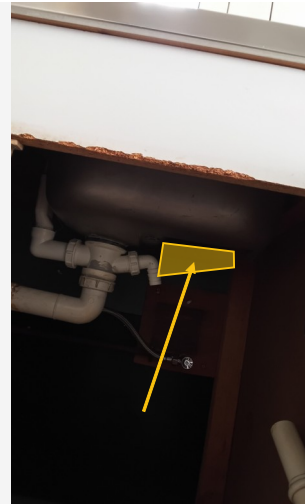
| Identificatiemethode | Vaststelling zonder monstername<br><br>Motivatie: Groot risico op structurele gevolgschade (lekschade, werking installatie,...) |
| Opmerking | <p>de oppervlakte is een beredeneerde schatting , waaraan geen rechten worden verleend.</p> <p>Er werd om economische reden geen staal genomen. Opdrachtgever begrijpt dat daarom moet worden aangenomen dat deze toepassing asbest bevat, tot tegendeel wordt bewezen .</p> <p>ook de kans op lekken maakt dat een staalname niet evident was zonder schade aan te richten</p> |

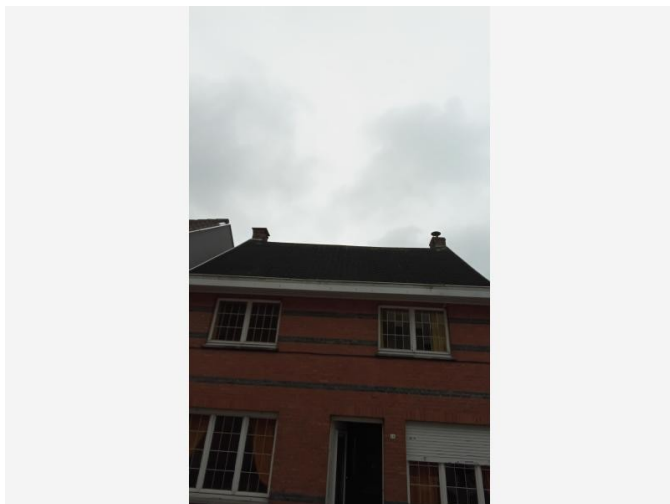
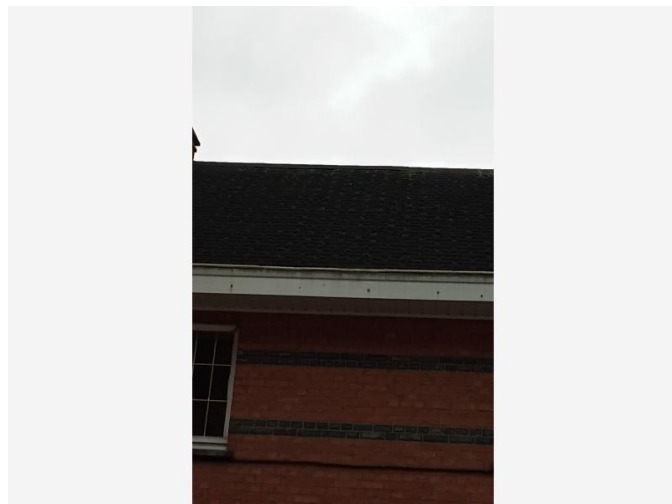
| Opmerking | de oppervlakte is een beredeneerde schatting, waaraan geen rechten worden verleend.<br><br>Er werd om economische reden geen staal genomen. opdrachtgever begrijpt dat daarom moet worden aangenomen dat deze toepassing asbest bevat, tot tegendeel wordt bewezen. |

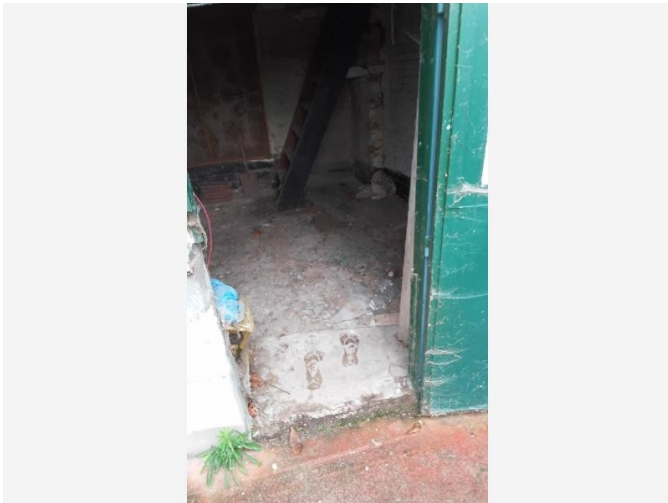
Overzichtsfoto

Puin, steenslag, (water)bodem

Te nemen maatregelen

Voorstel van verwijderingsmethode

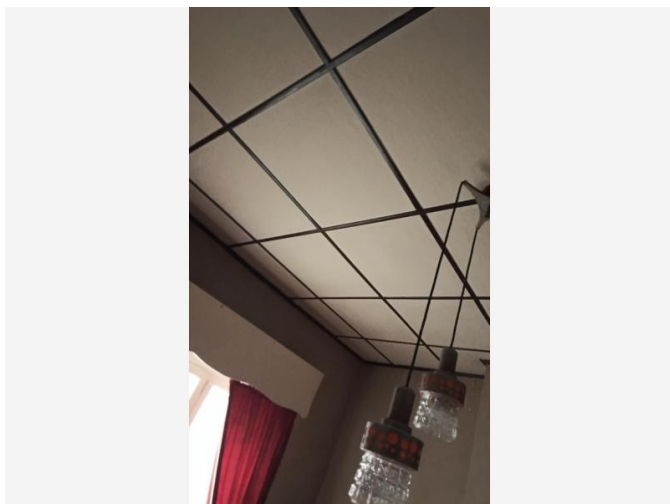
Vrije foto

| Identificatiemethode | Redelijk vermoeden |

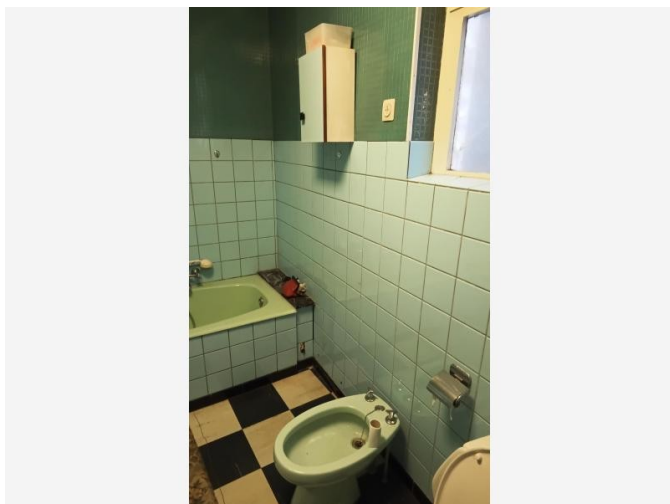
Vrije foto

| (Asbest)materiaal | Plaat, paneel, tablet - Generiek |
| Bindmiddel | hout of pvc |

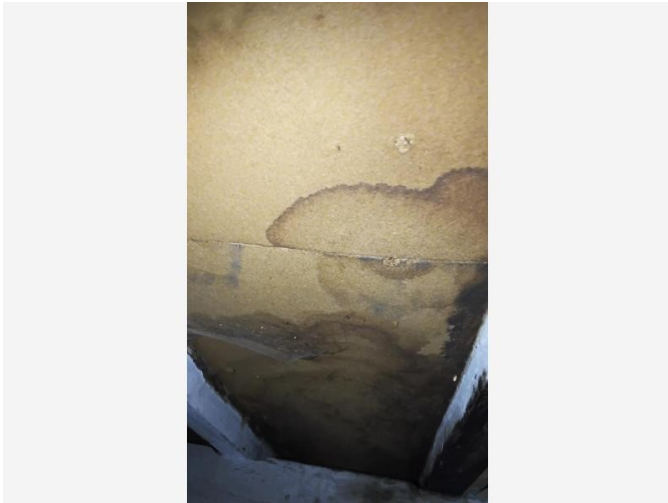
Vrije foto

| Identificatiemethode | Vaststelling & expertise (niet-asbestverdacht) |
