# Asbestinventarisatetest

Begijnhof 34, 2320 Hoogstraten

Attestnummer : 20260316-000061.001

Uitgegeven op : 16.03.2026

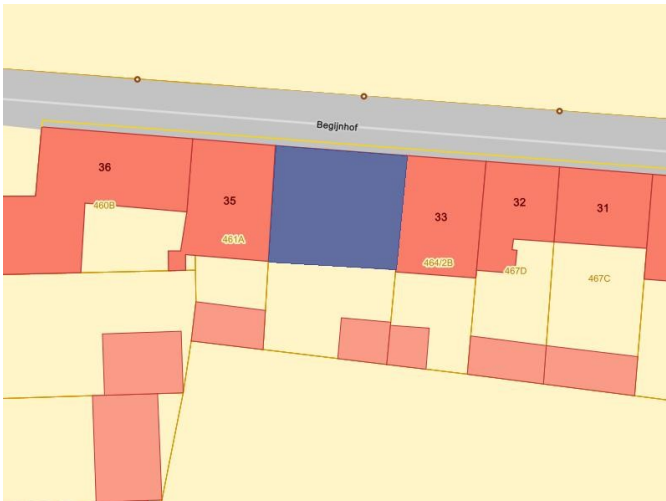
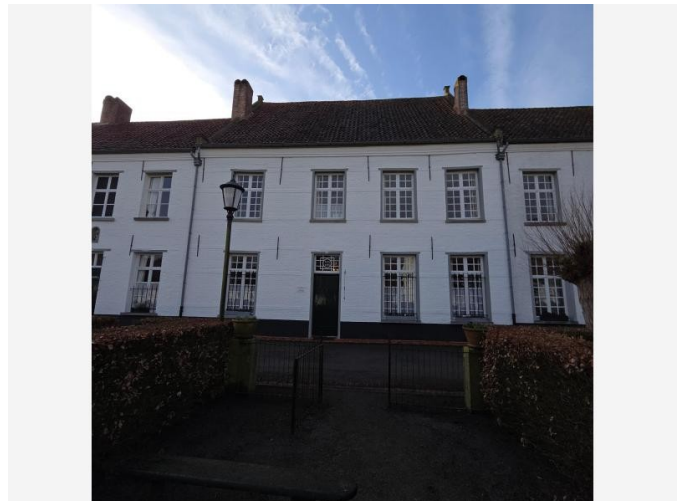
## Zone 1: Hoofdgebouw

- 0 Asbestmaterialen
- 2 Beperkingen
- 0 Uitsluitingen
- 0 Roerende goederen
- 0 Puin, steenslag, (water)bodem
- 0 Adviezen
- 1 Geen asbest

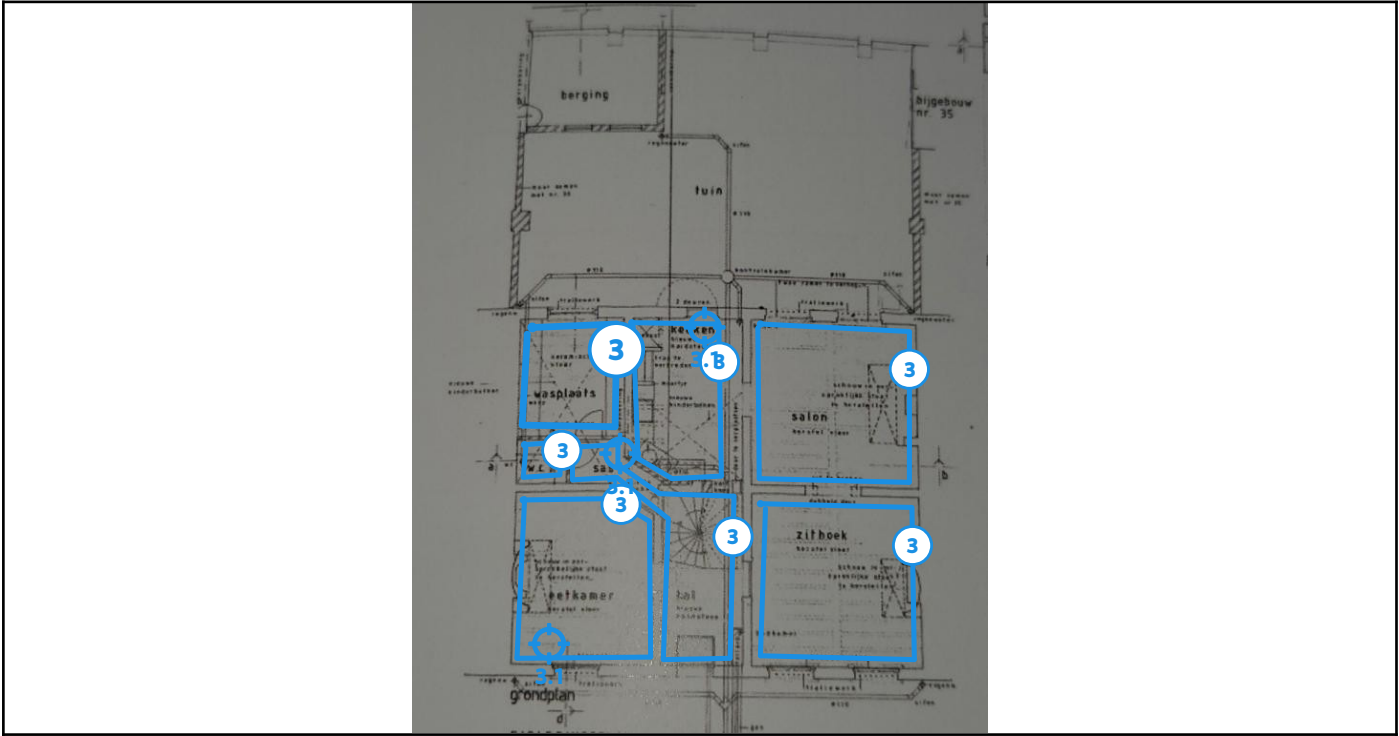
# Plan 1.2: Plan gelijkvloers

| Beschrijving | Type | Actie |
|---|---|---|
| 3.1 Code: 1. Bezetting muren | Mengmonster | - |

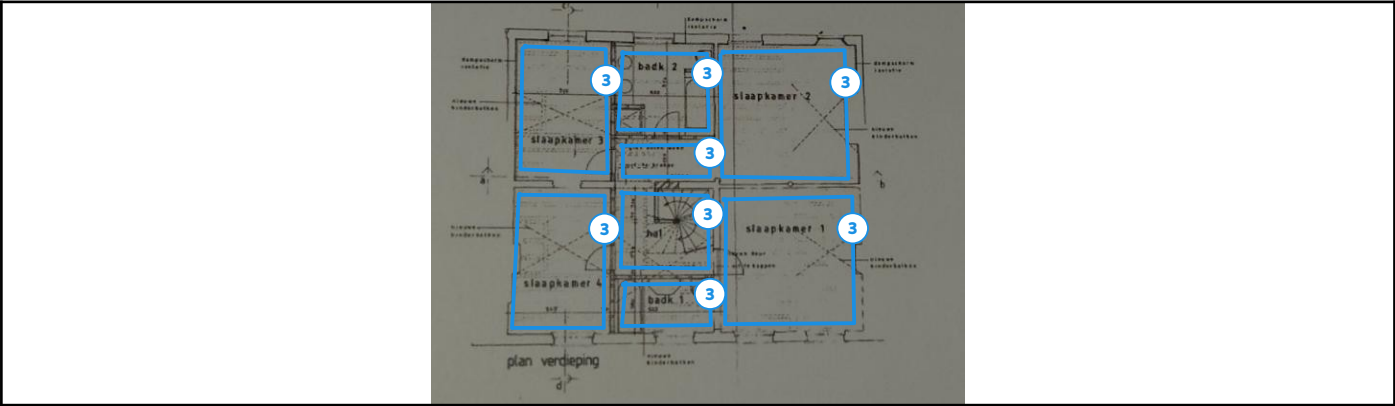
# Plan 1.3: Plan 1ste verdieping

| Beschrijving | Type | Actie |
|---|---|---|
| 3. Bezetting muren | Geen asbest | - |

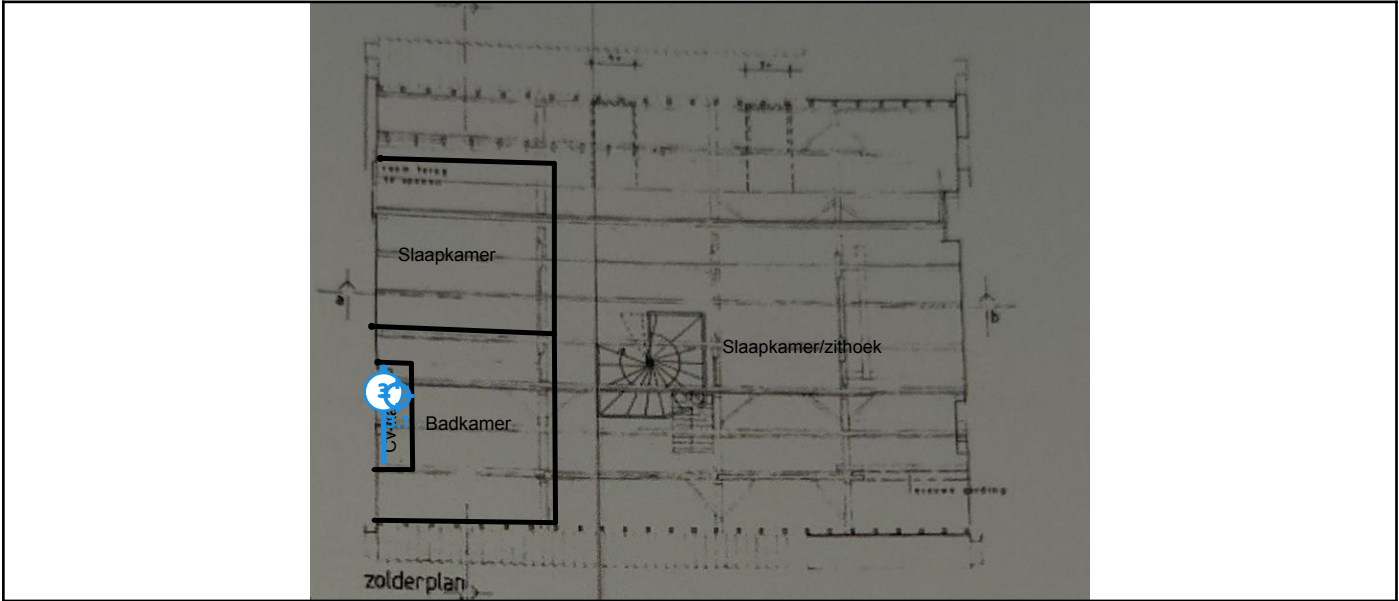
# Plan 1.4: Plan 2de verdieping

| Beschrijving | Type | Actie |
|---|---|---|
| 2. Schouw | Beperking | - |

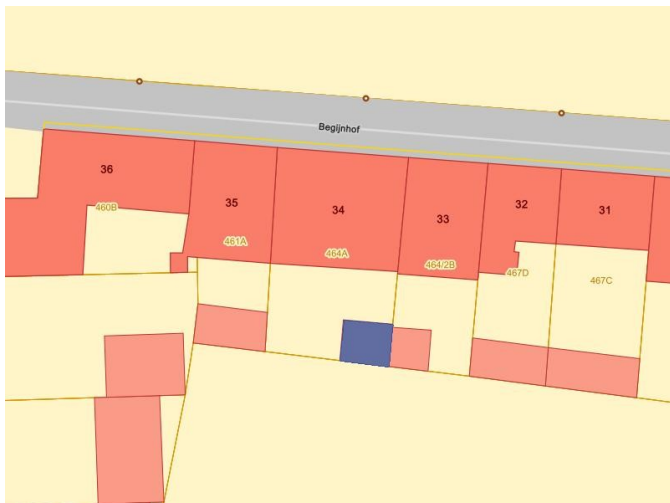
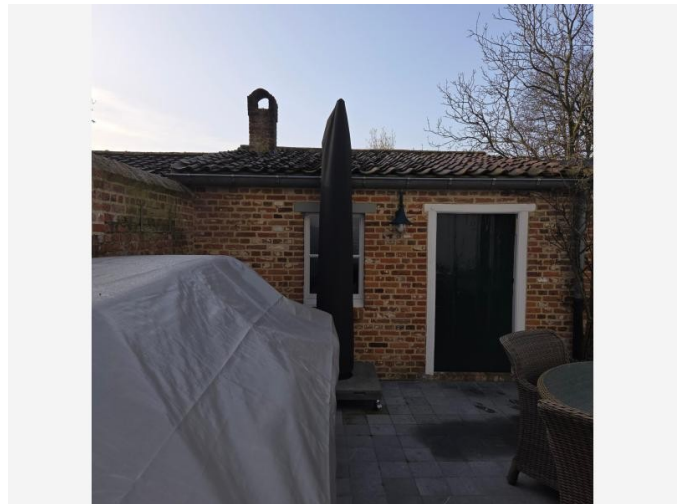
## Zone 2: Bijgebouw

- 0 Asbestmaterialen
- 0 Beperkingen
- 0 Uitsluitingen
- 0 Roerende goederen
- 0 Puin, steenslag, (water)bodem
- 0 Adviezen
- 1 **Geen asbest**
