# Asbestinventarisat attest

Berrebroeckstraat 9, 9406 Ninove

Attestnummer : 20260917-000423.000

Uitgegeven op : 17.09.2026

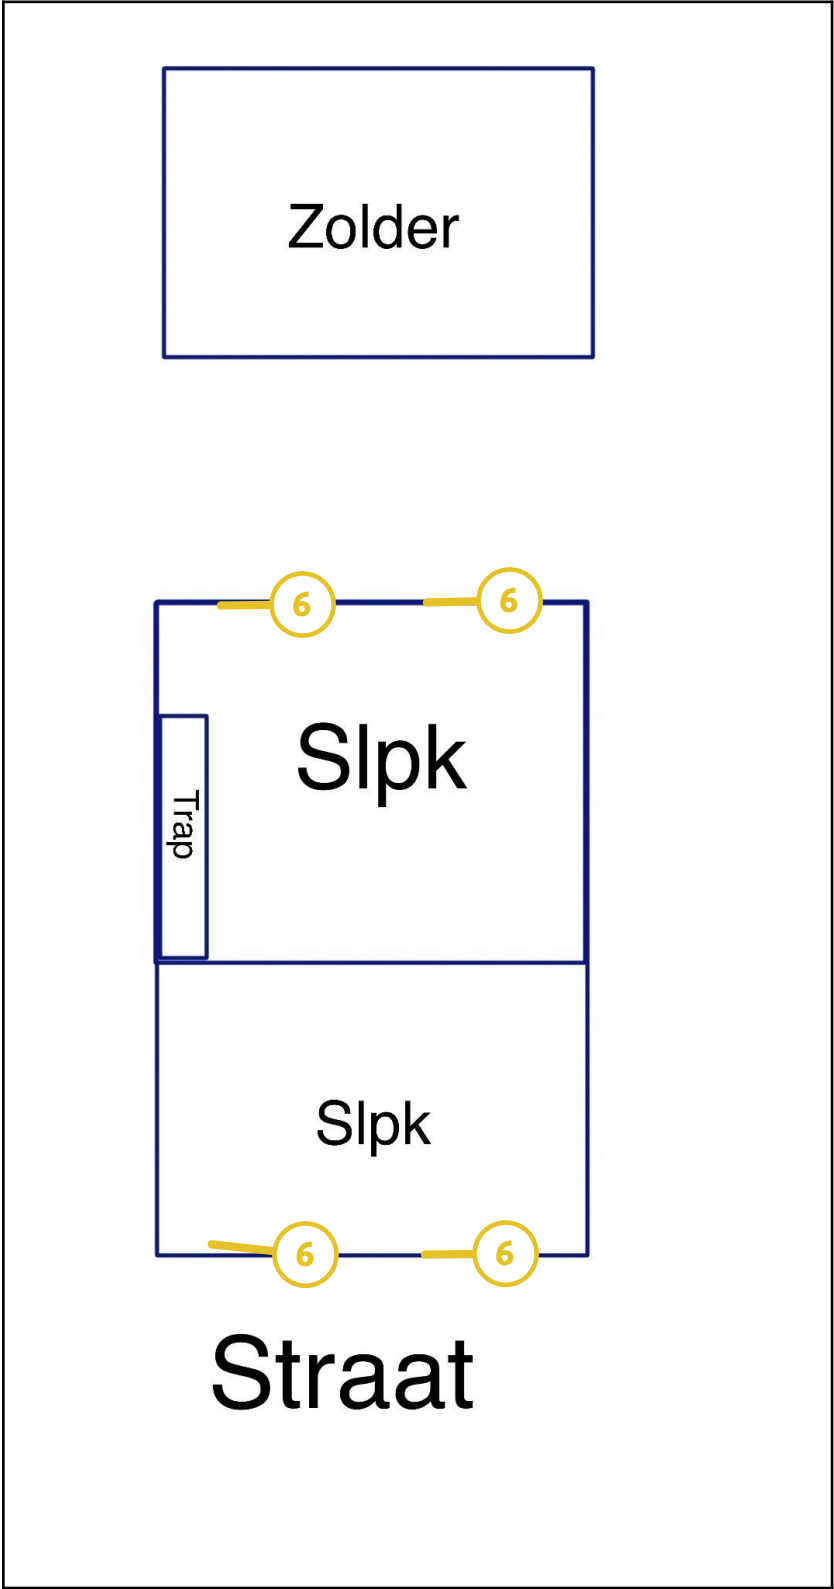
Plan 1.4: Niv1 .

| 6. Massal vensterbank | Asbestmateriaal | Zorgvuldig beheren |

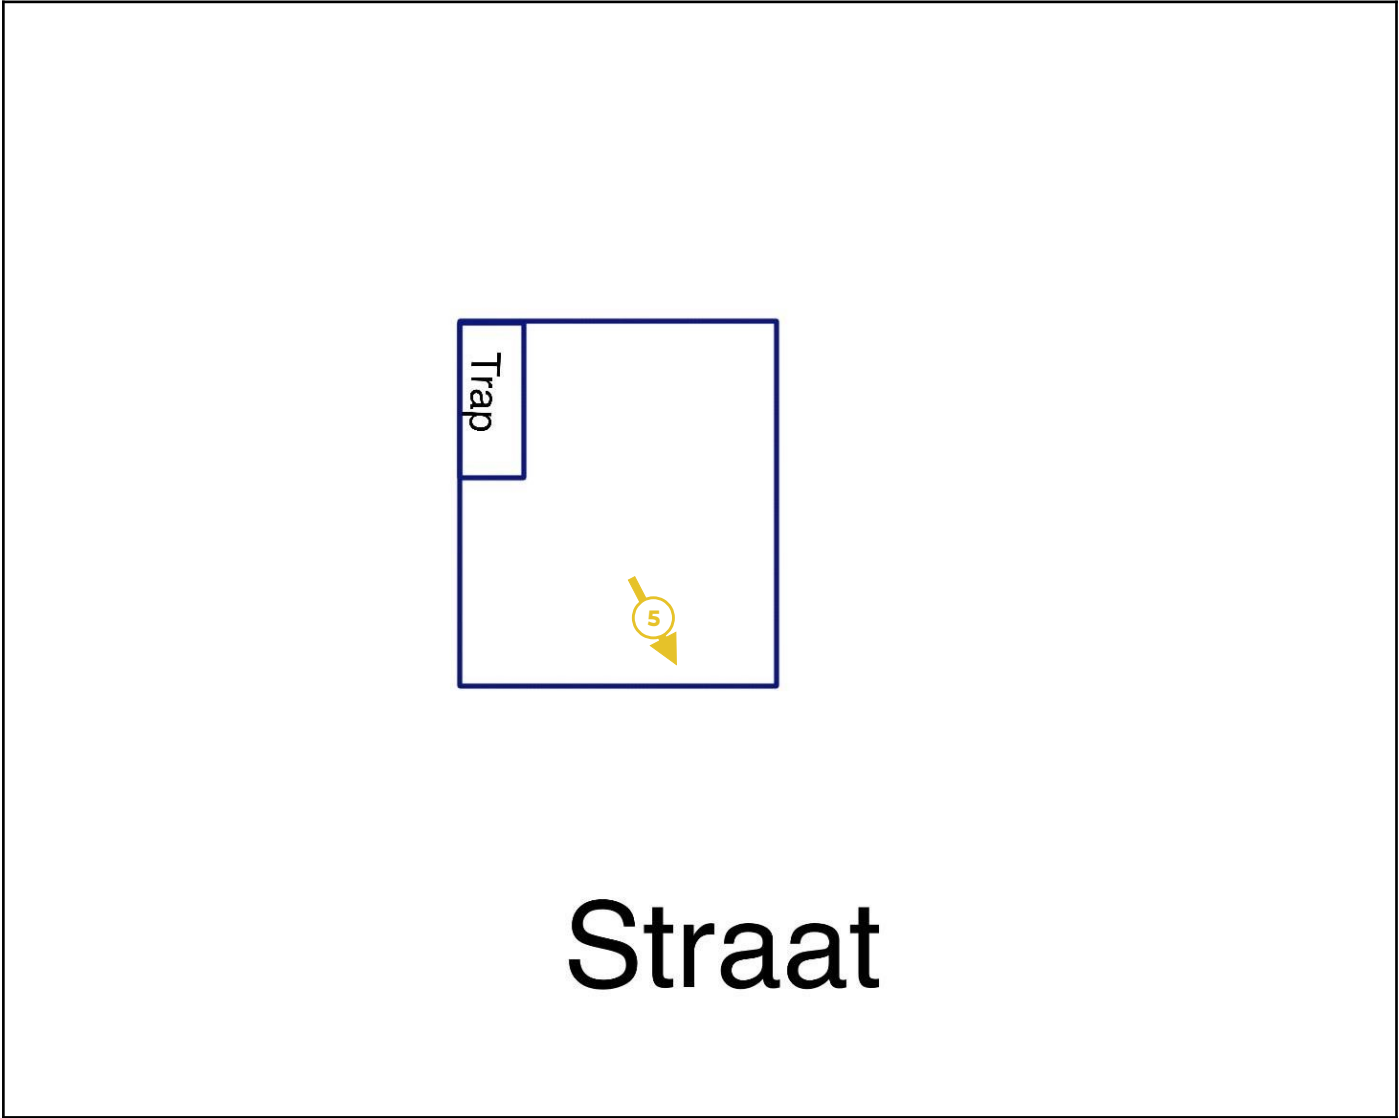
# Plan 1.7: Kelder

| Beschrijving | Type | Actie |
|---|---|---|
| 5. Bakeliet toepassingen | Asbestmateriaal | Zorgvuldig beheren |

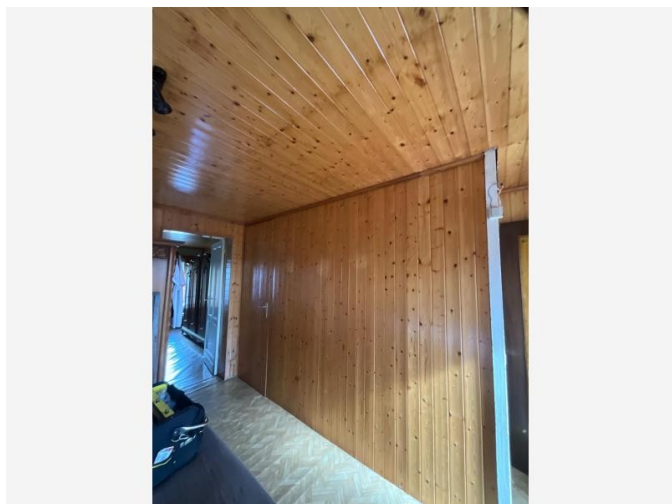
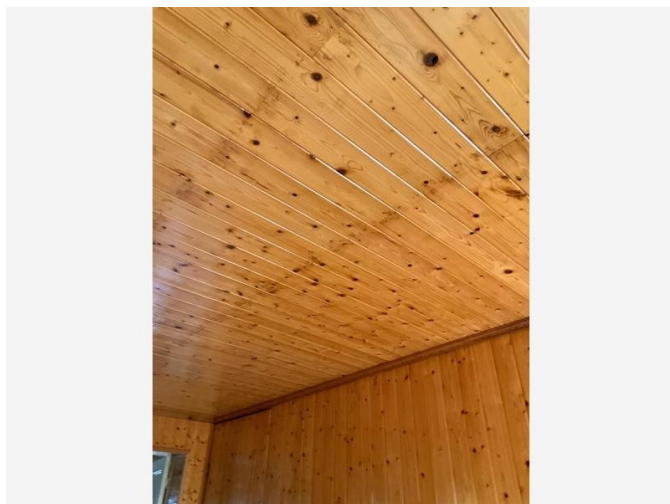
| Basis voor advies | De asbestdeskundige beoordeelt het materiaal als niet-asbestverdacht. |

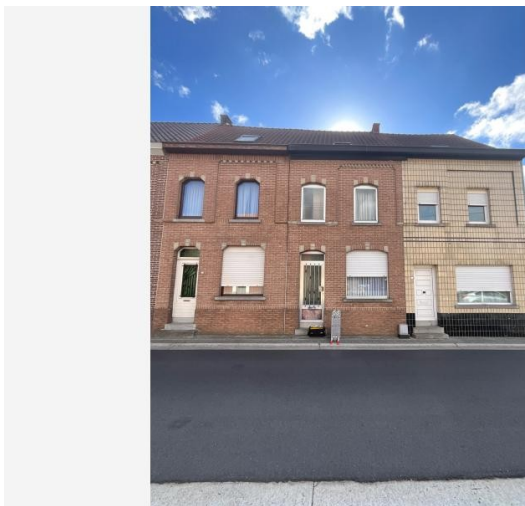
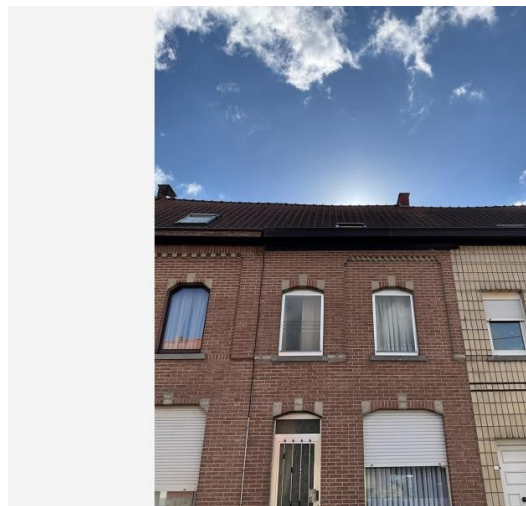
## Fiche 20: Dakbedekking (anders dan leien of golfplaten)

| Beschrijving | Notitie | Terug te vinden op plannen |
|---|---|---|
| Fiche 20: Dakbedekking (anders dan leien of golfplaten) | <p>De dakbedekking bestaat uit pannen en is niet asbestverdacht.</p> <p>De dakbedekking bestaat uit metalen platen en is niet asbestverdacht.</p> <p>De dakbedekking bestaat uit plastic platen en is niet asbestverdacht.</p> | - |
