# Asbestinventarisatetest

Zandstraat 30, 3140 Keerbergen

Attestnummer : **20260622-000004.000**

Uitgegeven op : **22.06.2026**

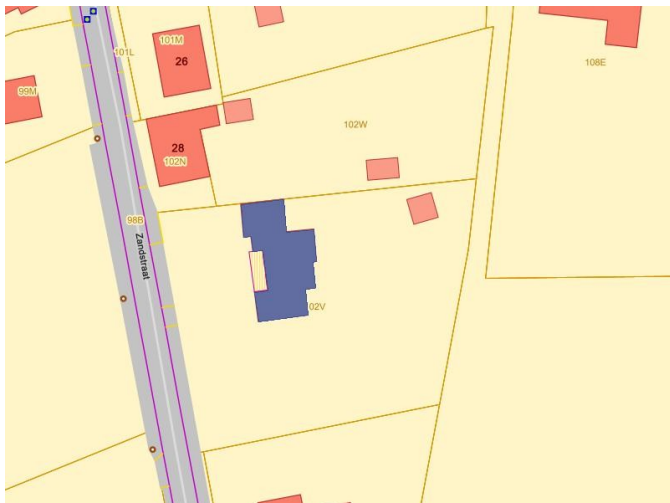
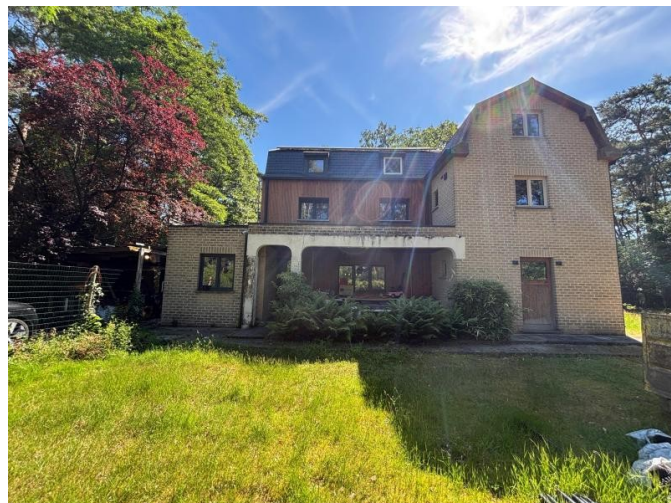
## Zone 1: Woning

Tijdens de inspectie vastgesteld:

- 0 Asbestmaterialen
- 0 Beperkingen
- 0 Uitsluitingen
- 0 Roerende goederen
- 0 Puin, steenslag, (water)bodem
- 1 Advies
- 2 Geen asbest

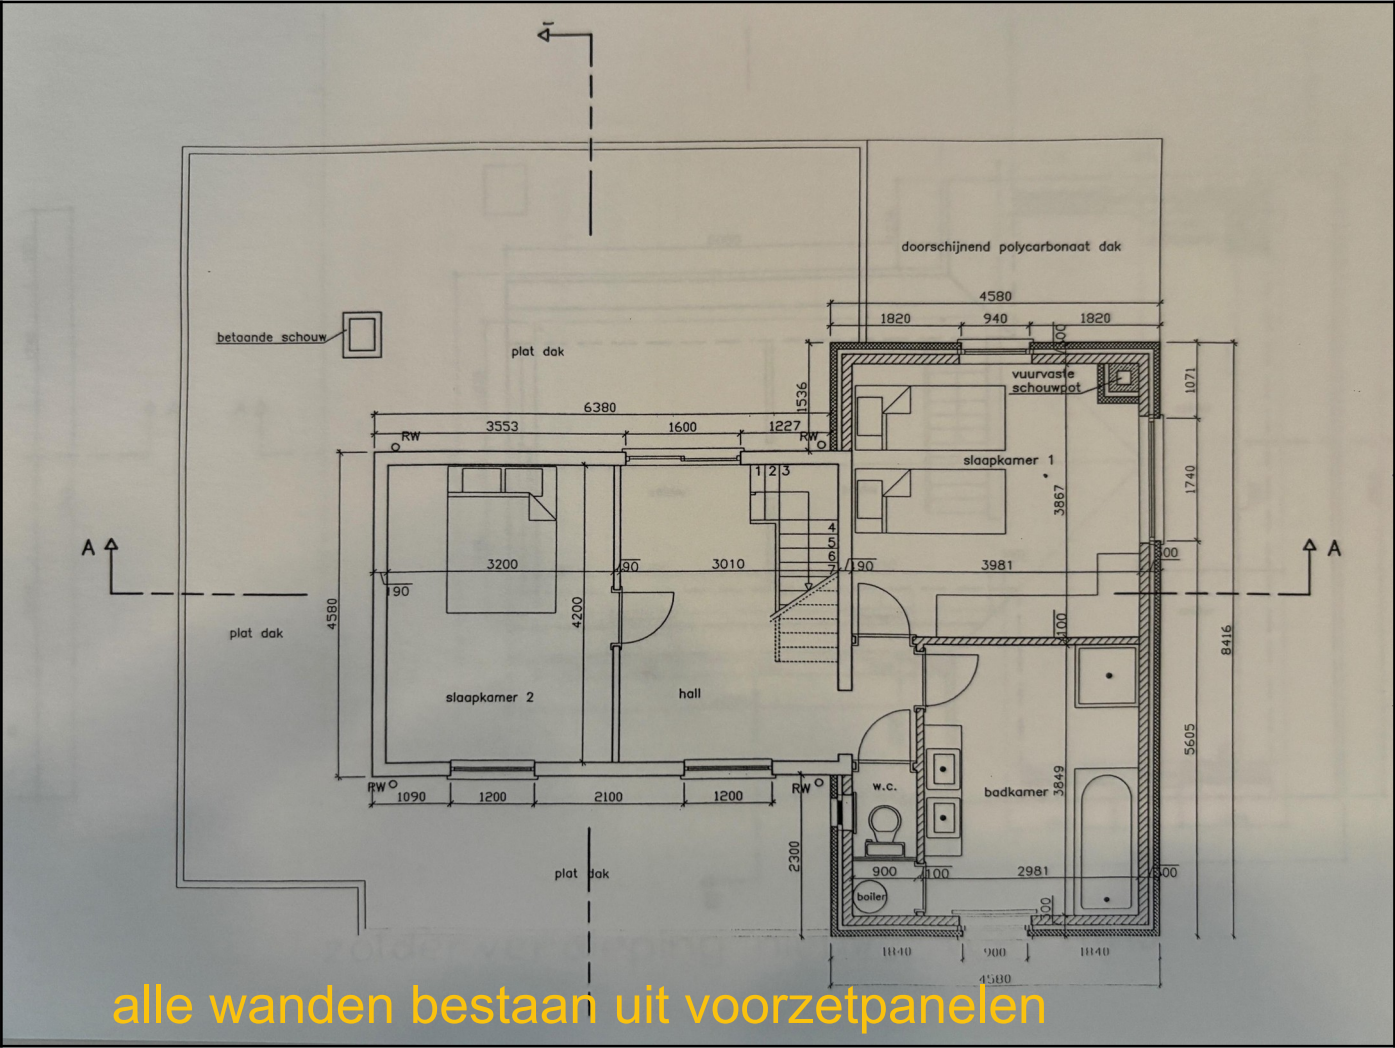
# Plan 1.2: Niv +1

| Beschrijving | Type | Actie |
|---|---|---|
| 1. Valse wand(en)/voorzetwand(en) - Gipskarton-Pvc-hout | Advies | - |

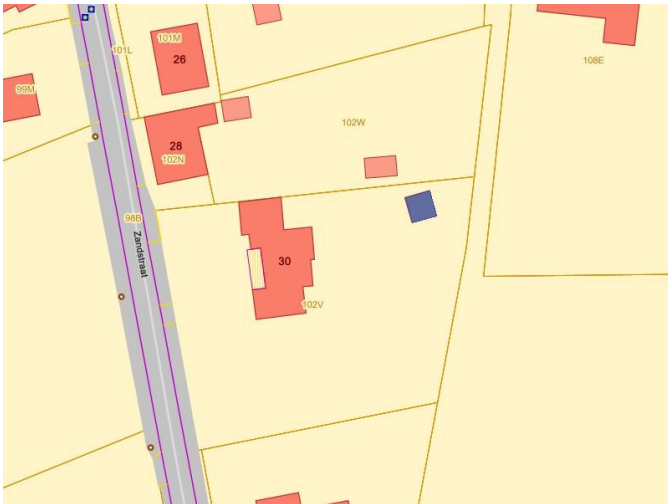
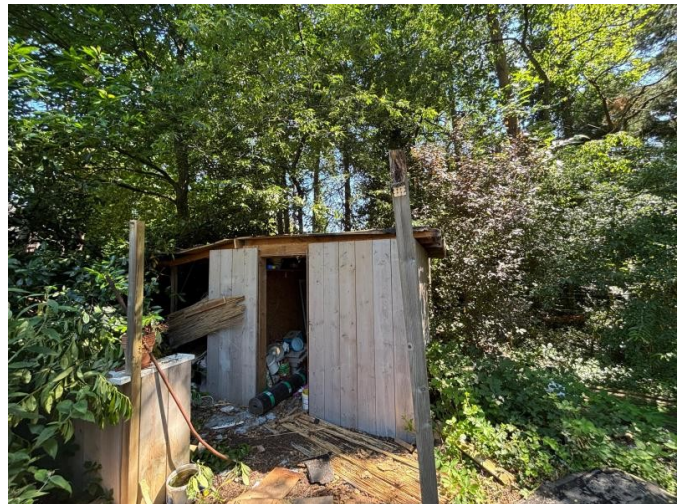
## Zone 2: Tuinhuis

Tijdens de inspectie vastgesteld:

- 0 Asbestmaterialen
- 0 Beperkingen
- 0 Uitsluitingen
- 0 Roerende goederen
- 0 Puin, steenslag, (water)bodem
- 0 Adviezen
- 1 **Geen asbest**
