# Asbestinventarisatattest

Kortenbergesteenweg 63, 1820 Steenokkerzeel

Attestnummer : 20260903-000493.000

**Niet-asbestveilig**

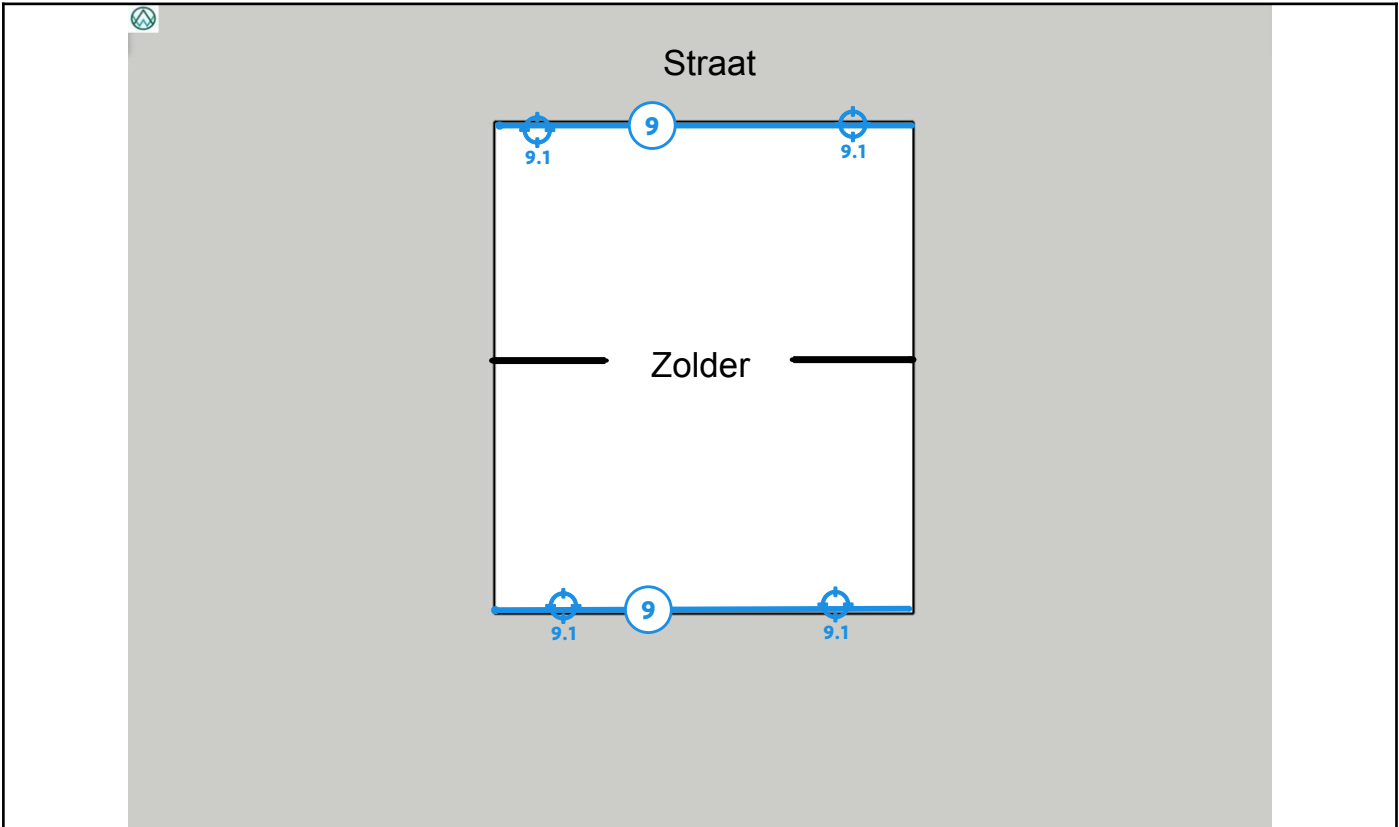
### Plan 1.3: Plan zolder

| Beschrijving | Type | Actie |
|---|---|---|
| 5. Onderdak niet waarneembaar/ inspecteerbaar | Beperking | - |
