# Asbestinventarisatattest

Kerkstraat 18, 3120 Tremelo

Attestnummer : 20260126-000297.001

Uitgegeven op : 26.01.2026

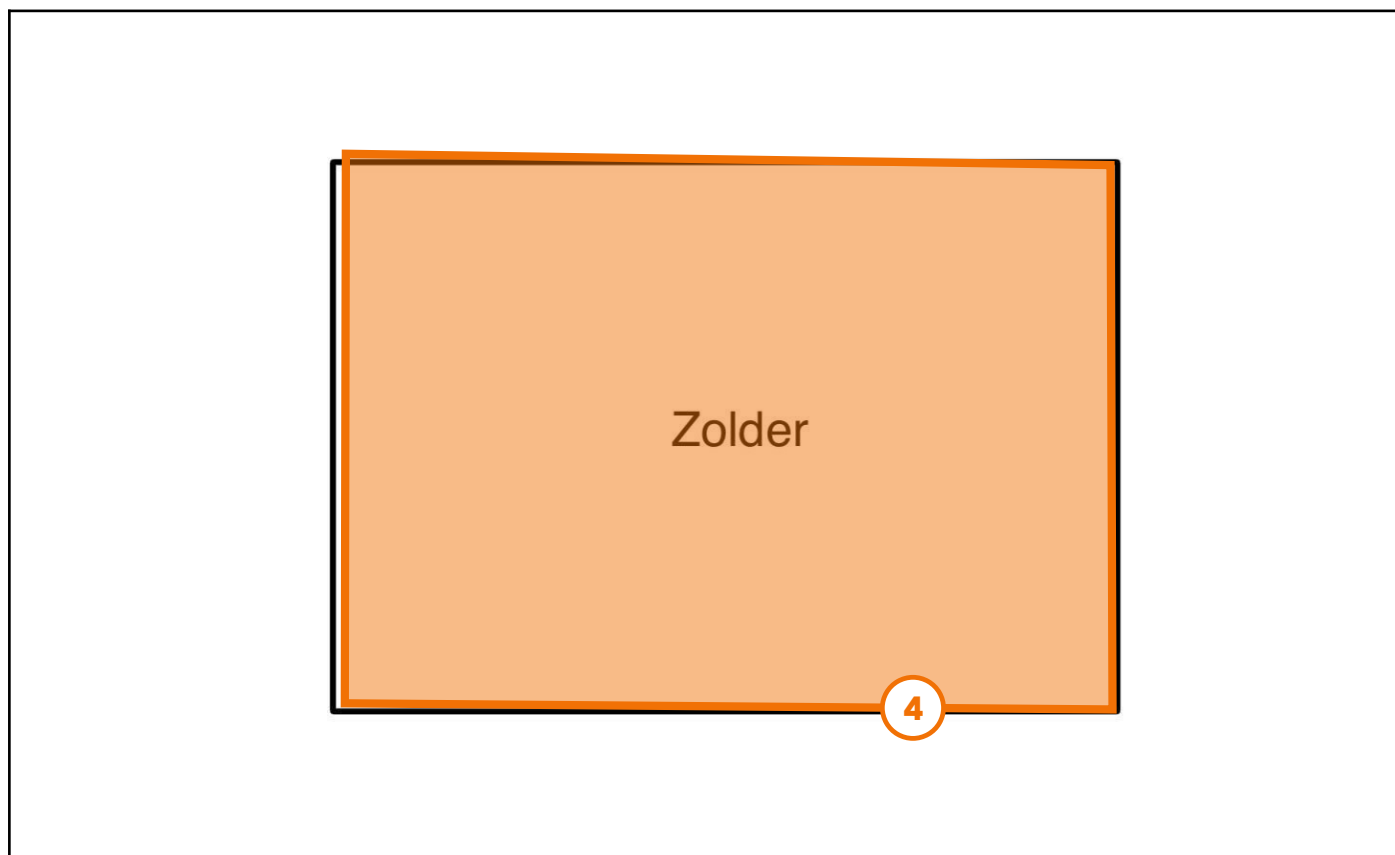
## Plan 1.18: Zolderverdieping

| Beschrijving | Type | Actie |
|---|---|---|
| 4. Dakbedekking hoofdbouw - Dakleien | Asbestmateriaal | <a href="#">Verwijderen</a> |

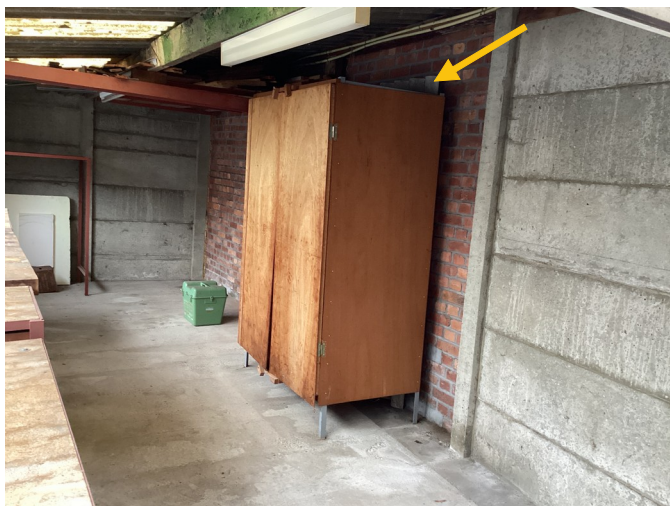
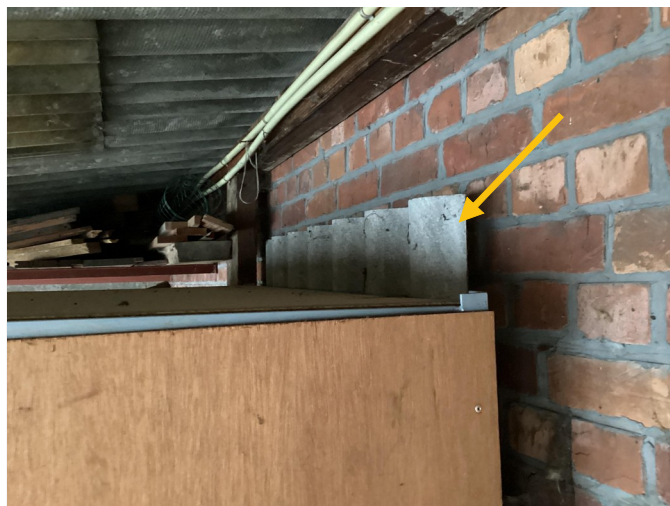
| Opmerking | De hoeveelheid betreft een schatting. |

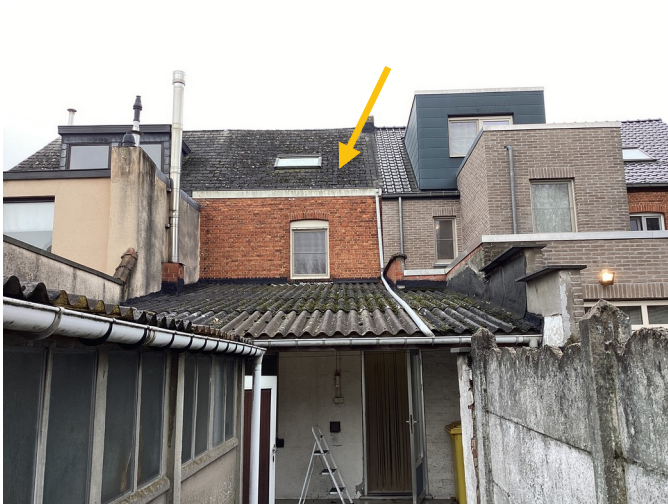
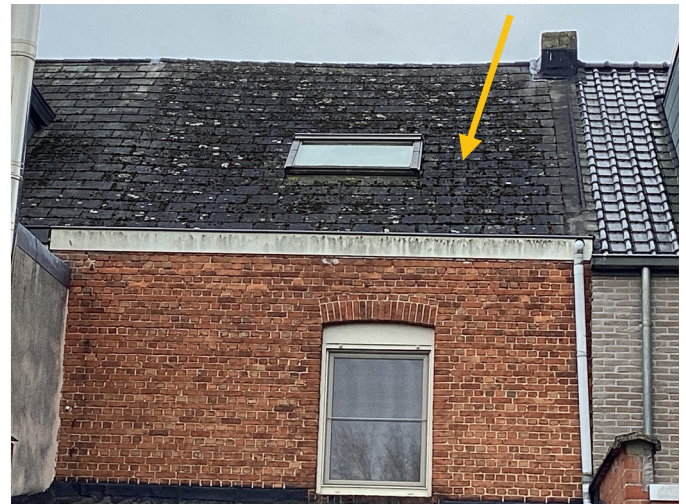
| Identificatiemethode | De asbestdeskundige beoordeelt het materiaal als asbestverdacht en dus asbesthoudend, en dit zonder monstername. |

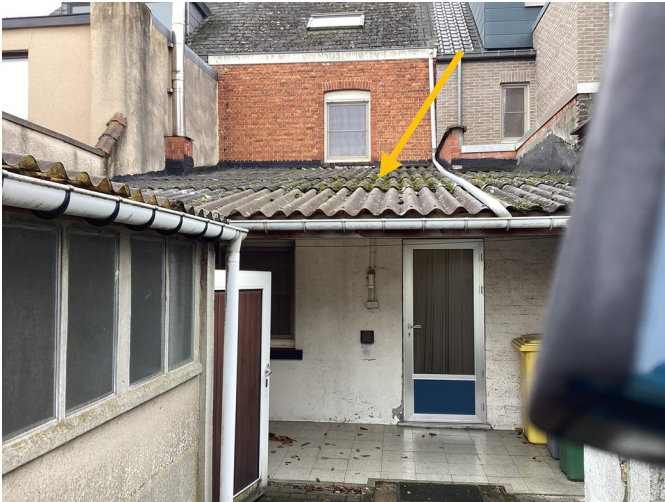
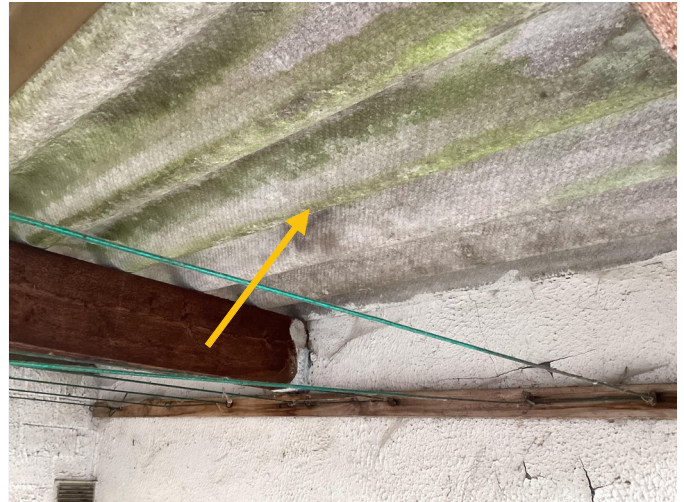
## Fiche 5: dakbedekking achterbouw+afdak met - golfplaten

Asbestmateriaal

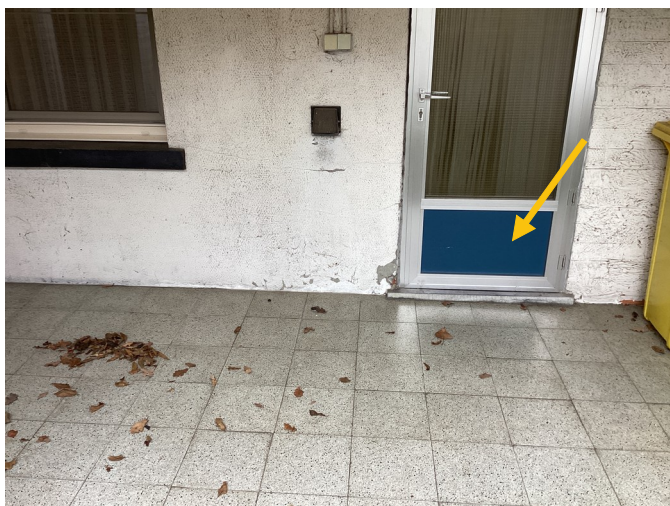
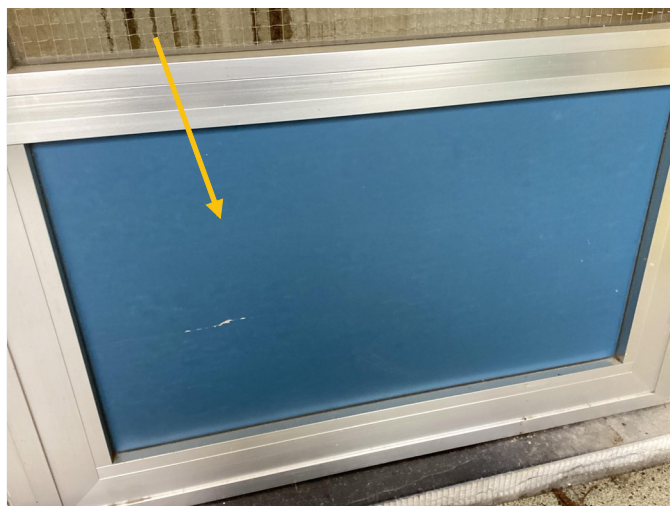
| Opmerking | De hoeveelheid betreft een schatting. |

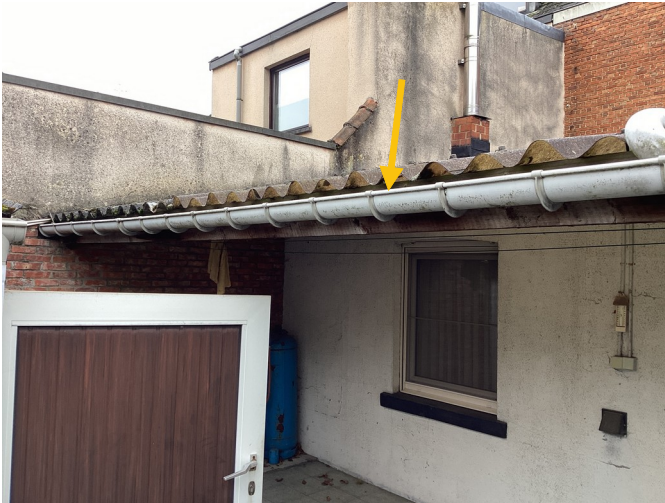
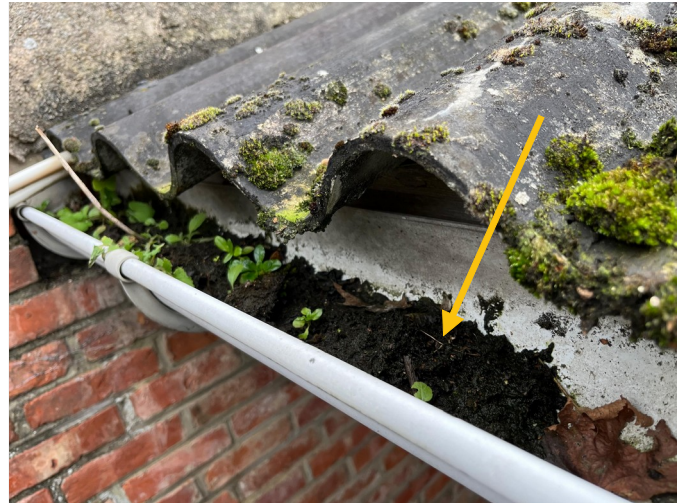
| Identificatiemethode | De asbestdeskundige beoordeelt het materiaal als asbestverdacht en dus asbesthoudend, en dit zonder monstername.<br><br>Motivatie: De monstername brengt andere schade aan dan schade die inherent is aan de monstername. |
| Opmerking | De hoeveelheid betreft een schatting. Zonder destructie is het niet mogelijk om stalen te nemen. |

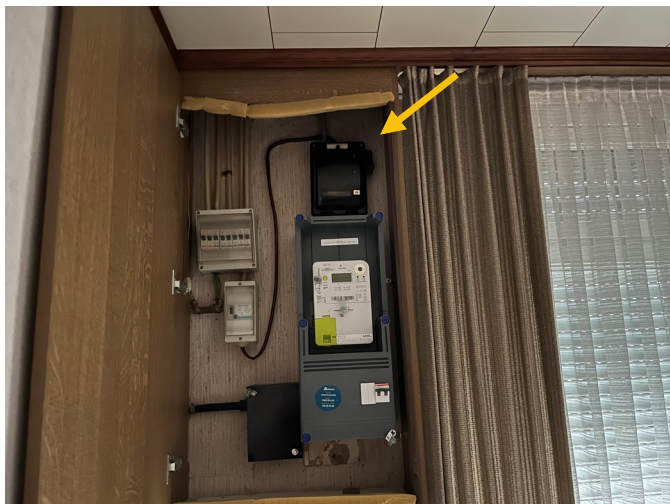
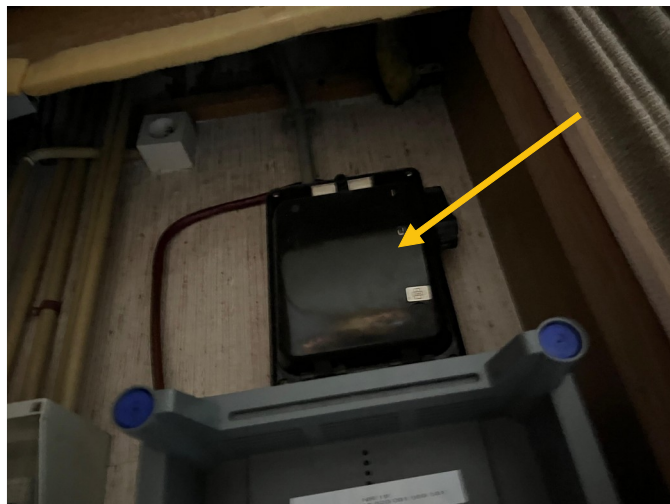
| Eenvoudig bereikbaar | <p>Nee</p> <ul style="list-style-type: none"> <li>• Het asbestmateriaal is bedekt (uitgezonderd laag verf, coating, behang, kunststof, textiel) en het wegnemen van het bedekkende materiaal kan niet zonder het bedekkende materiaal te beschadigen.</li> <li>• Verwijdering tast de bouwkundige integriteit aan.</li> <li>• De verwijdering is niet mogelijk binnen normale beheers-, onderhoudscycli of binnen vergelijkbare stilstand.</li> </ul> |
| Identificatiemethode | De asbestdeskundige beoordeelt het materiaal als asbestverdacht en dus asbesthoudend, en dit zonder monstername. |

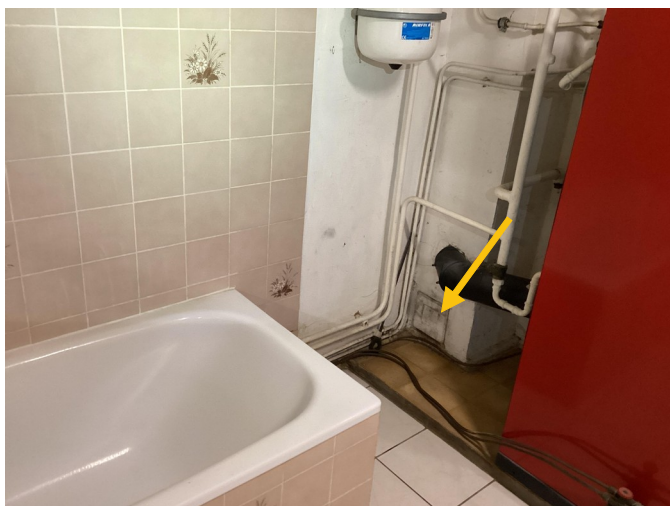
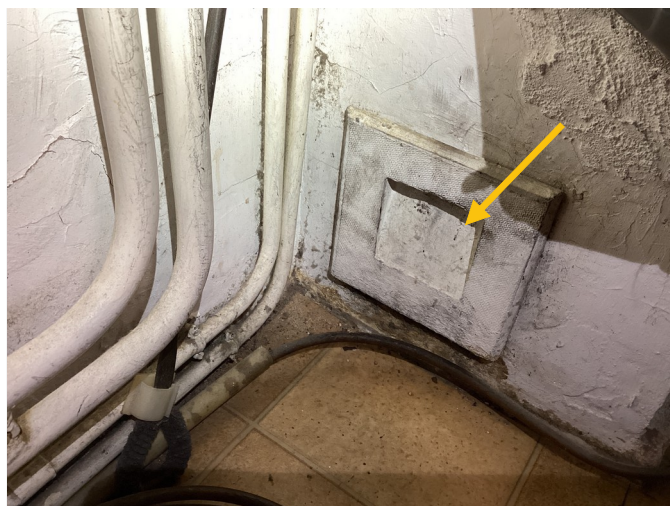
| Identificatiemethode | <p>De asbestdeskundige beoordeelt het materiaal als asbestverdacht en dus asbesthoudend, en dit zonder monstername.</p> <p>Motivatie: De monstername brengt andere schade aan dan schade die inherent is aan de monstername.</p> |

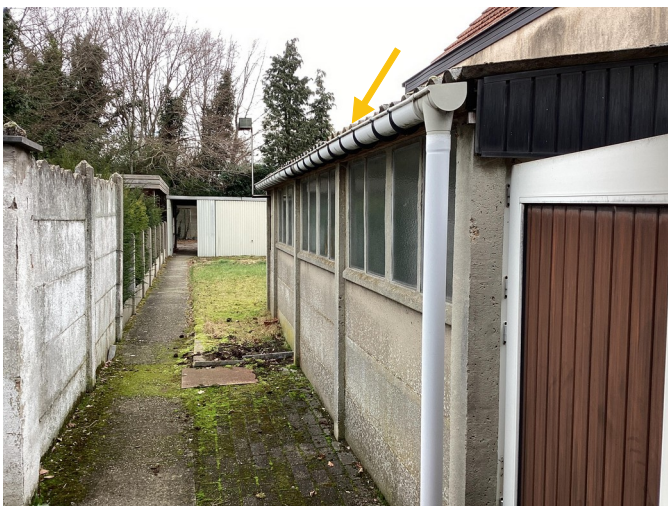
| Opmerking | De hoeveelheid betreft een schatting. |

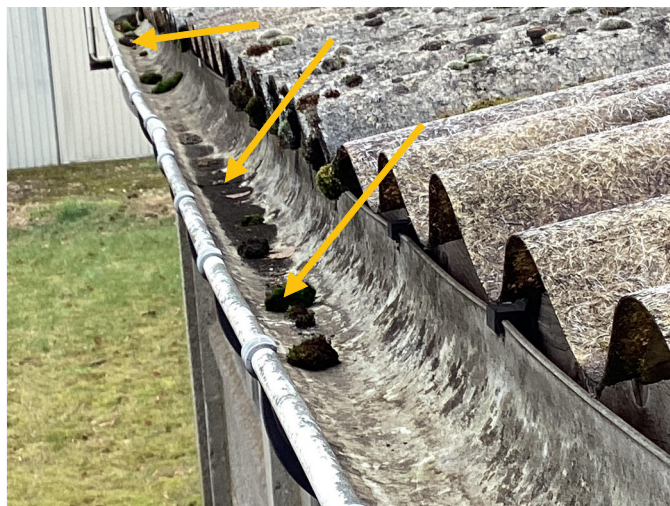
Detailfoto

De aanwezigheid van de asbesthoudende afvalstof vormt weinig gevaar of risico voor mens en milieu omdat er geen gevaarlijke hoeveelheden asbestvezels kunnen vrijkomen uit de afvalstof of omdat hiervoor alle maatregelen werden genomen die redelijkerwijs (best beschikbare methode zonder onredelijk hoge kost of technische complexiteit) mogelijk zijn.

| Beschrijving | Dakgoot Tuinhuis - Contaminatie |
| Bron van de resten | Golfplaten dak |
| Gebondenheid resten | Niet hecht |
| Hoeveelheid (gewicht - aantal) | <ul style="list-style-type: none"> <li>• 2,00 kg - 1 stuk</li> </ul> |

Het asbestmateriaal valt onder de mijlpaal van 2040.

Zorgvuldig beheren

- Scherm in afwachting van verwijdering het asbestafval af van luchtstromingen en verstoring: bijvoorbeeld door het te verpakken, te fixeren, af te dekken, signalisatie - afbakening aan te brengen, ....
- Sluit de ruimte luchtdicht af en vermijd het betreden van de ruimte in afwachting van verwijdering.
- Baken de gecontamineerde zone verder af met kleefmonsters.
- Voer buitenluchtmetingen uit om actuele blootstellingsrisico's in de buitenlucht te monitoren.

- Eenvoudige handelingen: mag via doe-het-zelf of door werknemer(s) met opleidingsattest eenvoudige handelingen test
- Eenvoudige handelingen: enkel door erkend asbestverwijderaar test

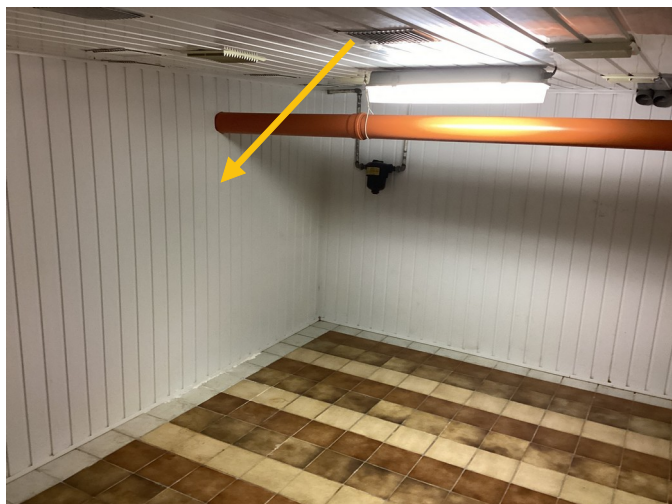
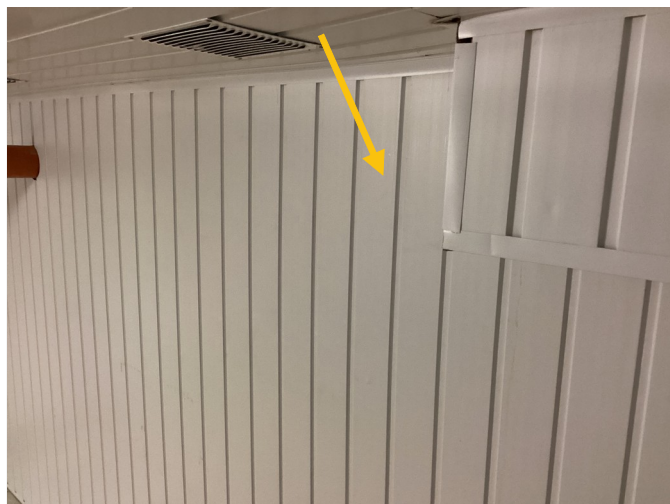
De valse wand(en)/voorzetwand(en) bestaat(bestaan) uit niet-asbestverdachte hout-/pvc platen. Zonder destructie is het niet mogelijk om na te gaan of er asbestverdachte materialen aanwezig zijn achter de valse wand(en)/voorzetwand(en).

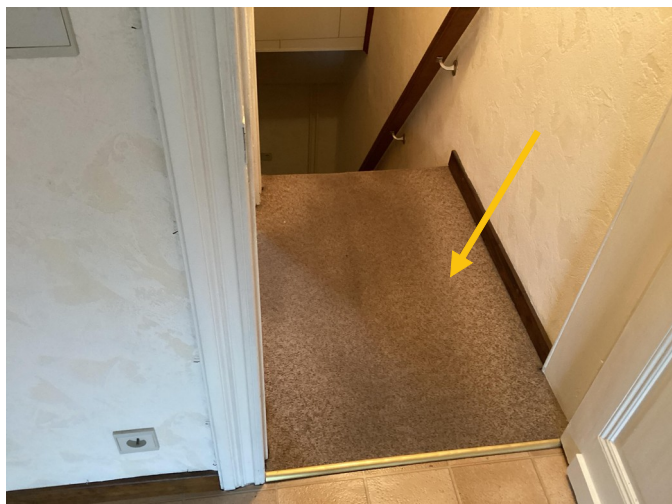
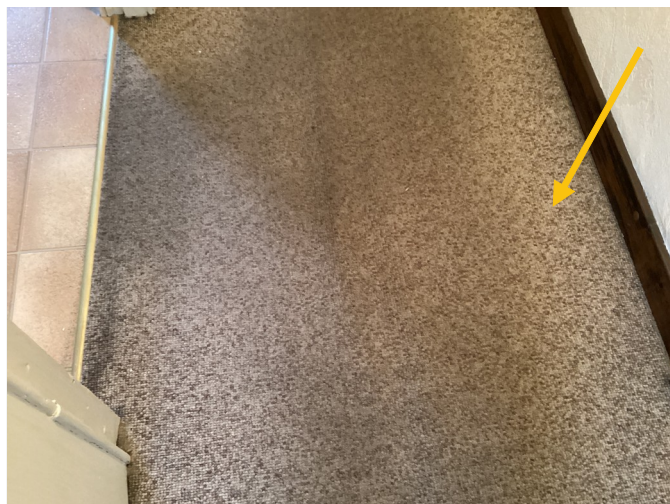
De aanwezige vloerbekleding is niet asbestverdacht. De onderliggende laag was echter niet inspecteerbaar zonder destructie tijdens de inspectie. Mogelijk is de onderliggende laag asbestverdacht.

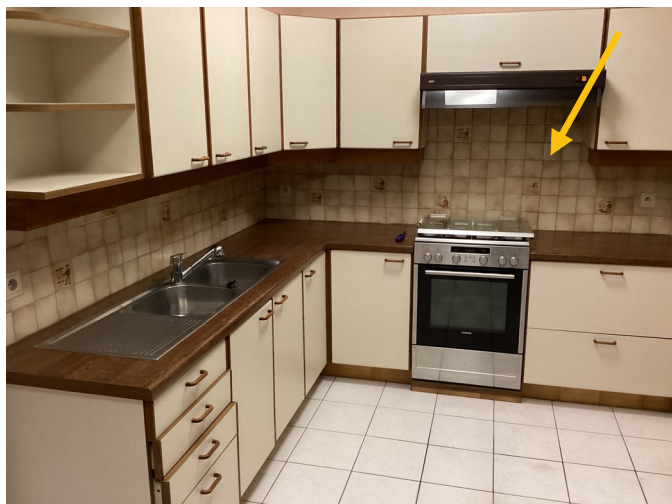
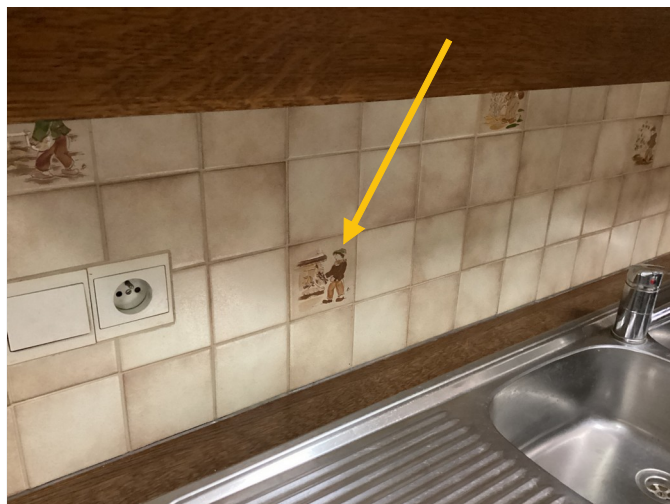
### Informatie over een materiaal dat de asbestdeskundige niet kan waarnemen of vaststellen

| (Asbest)materiaal | In-situ afwerkingslagen - Lijm laag |

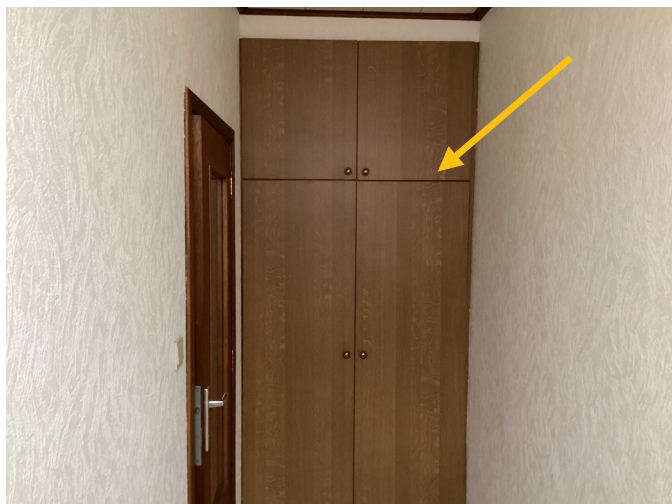
*Situeringsfoto*

### Informatie over een materiaal dat de asbestdeskundige niet kan waarnemen of vaststellen

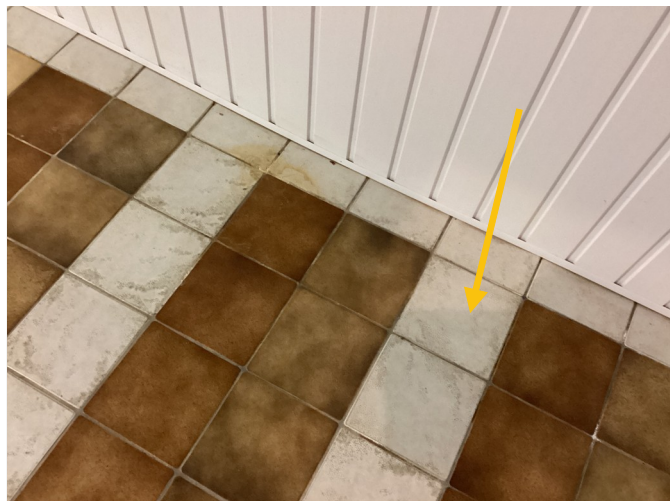
Detailfoto

### Informatie over een materiaal dat de asbestdeskundige niet kan waarnemen of vaststellen

| (Asbest)materiaal | In-situ afwerkingslagen - Lijm laag |

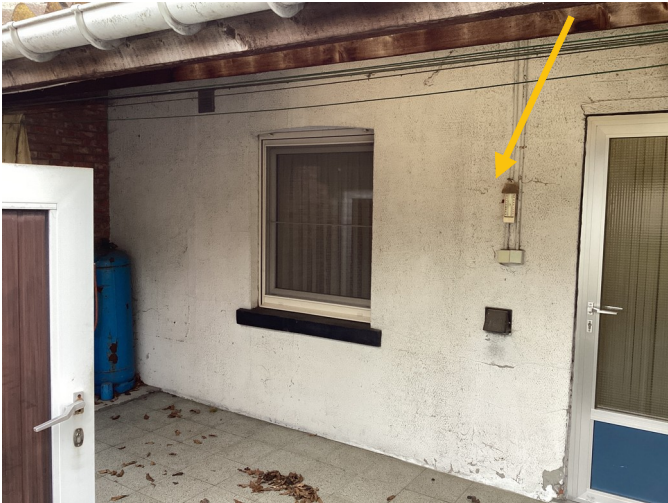
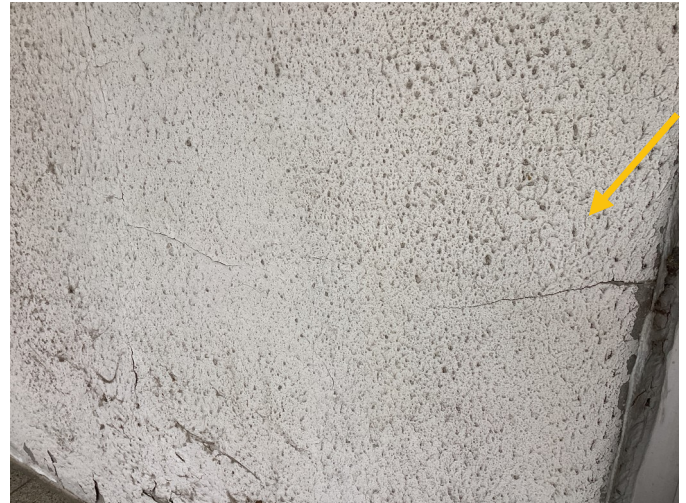
## Fiche 19: Crepi (buiten)

Geen asbest

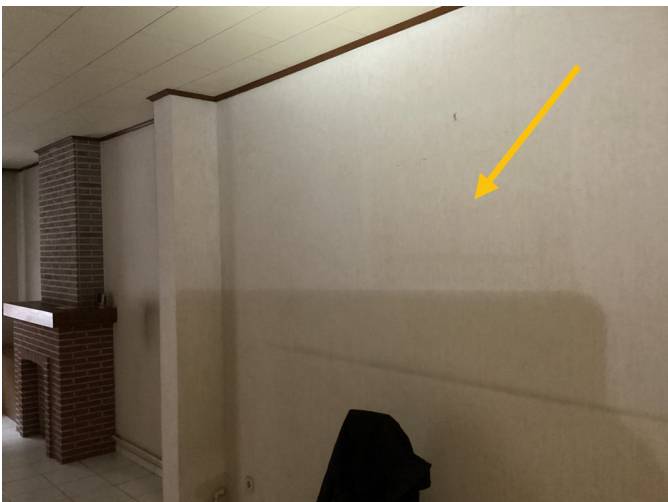
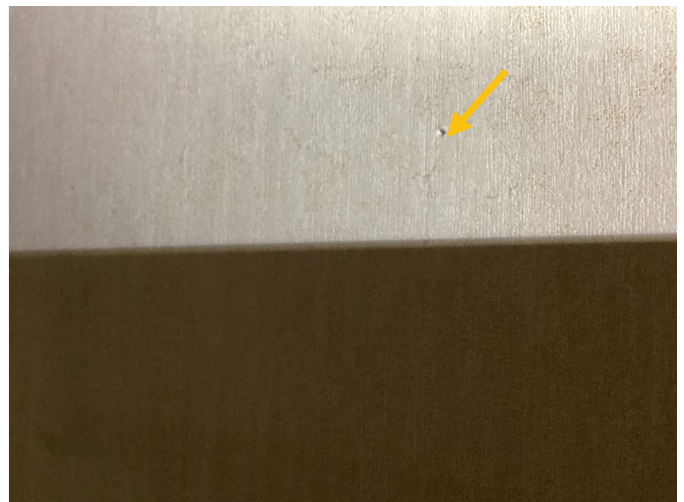
## Fiche 27: Valse wand(en) gipskarton platen.

| Beschrijving | Notitie | Terug te vinden op plannen |
|---|---|---|
| Fiche 27: Valse wand(en) gipskarton platen. | De valse wand(en) bestaat(bestaan) uit niet-asbestverdachte gipskarton platen. Zonder destructie is het niet mogelijk om na te gaan of er asbestverdachte materialen aanwezig zijn achter de valse wand(en). | Plan 1.4: Gelijkvloers |
