# Asbestinventarisatattest

Dorpsstraat 46, 2243 Zandhoven

Attestnummer : 20260914-000281.000

Uitgegeven op : 14.09.2026

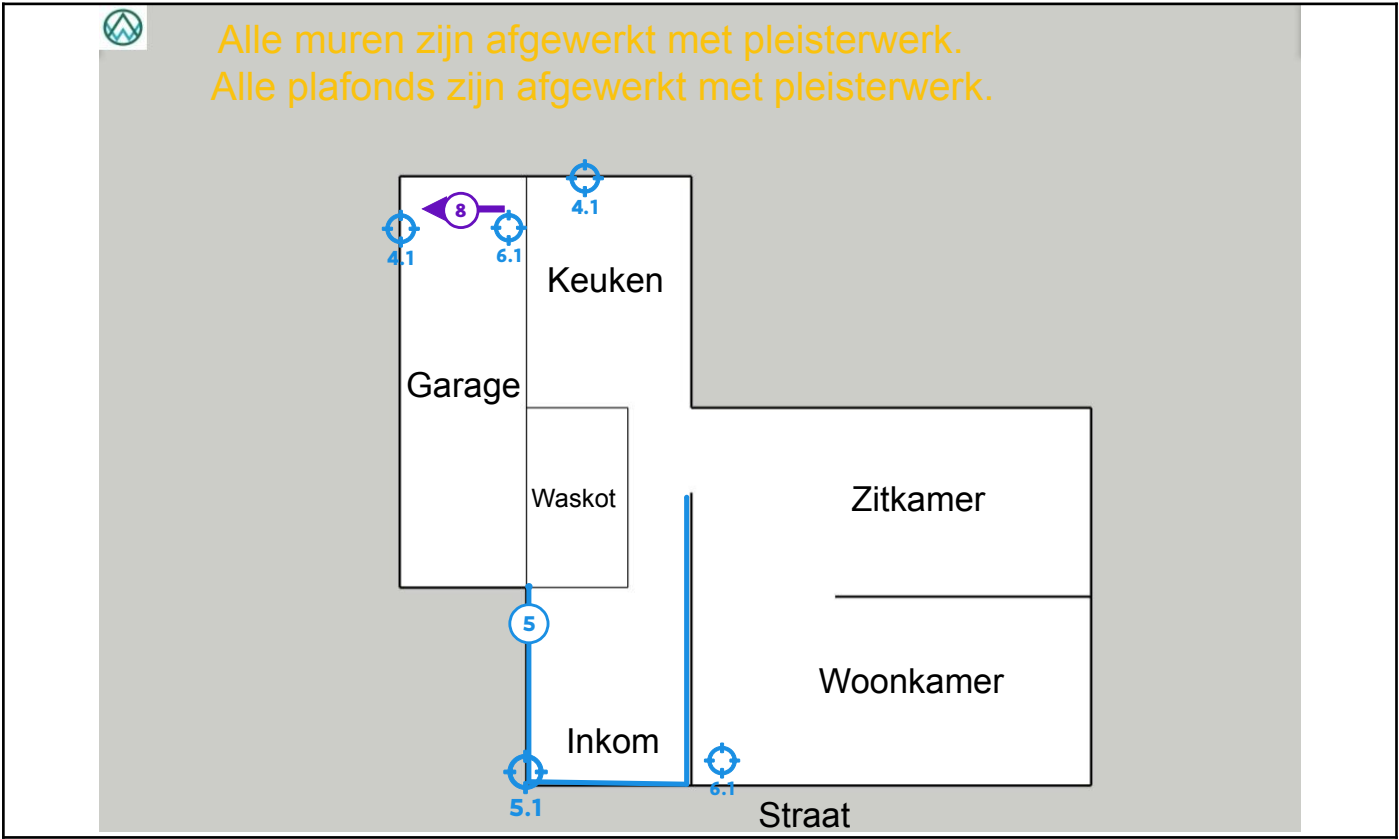
# Plan 1.1: Plan gelijkvloers

| Beschrijving | Type | Actie |
|---|---|---|
| 8. Recente verwarmingsketel | Overige ruimte of materiaal | - |

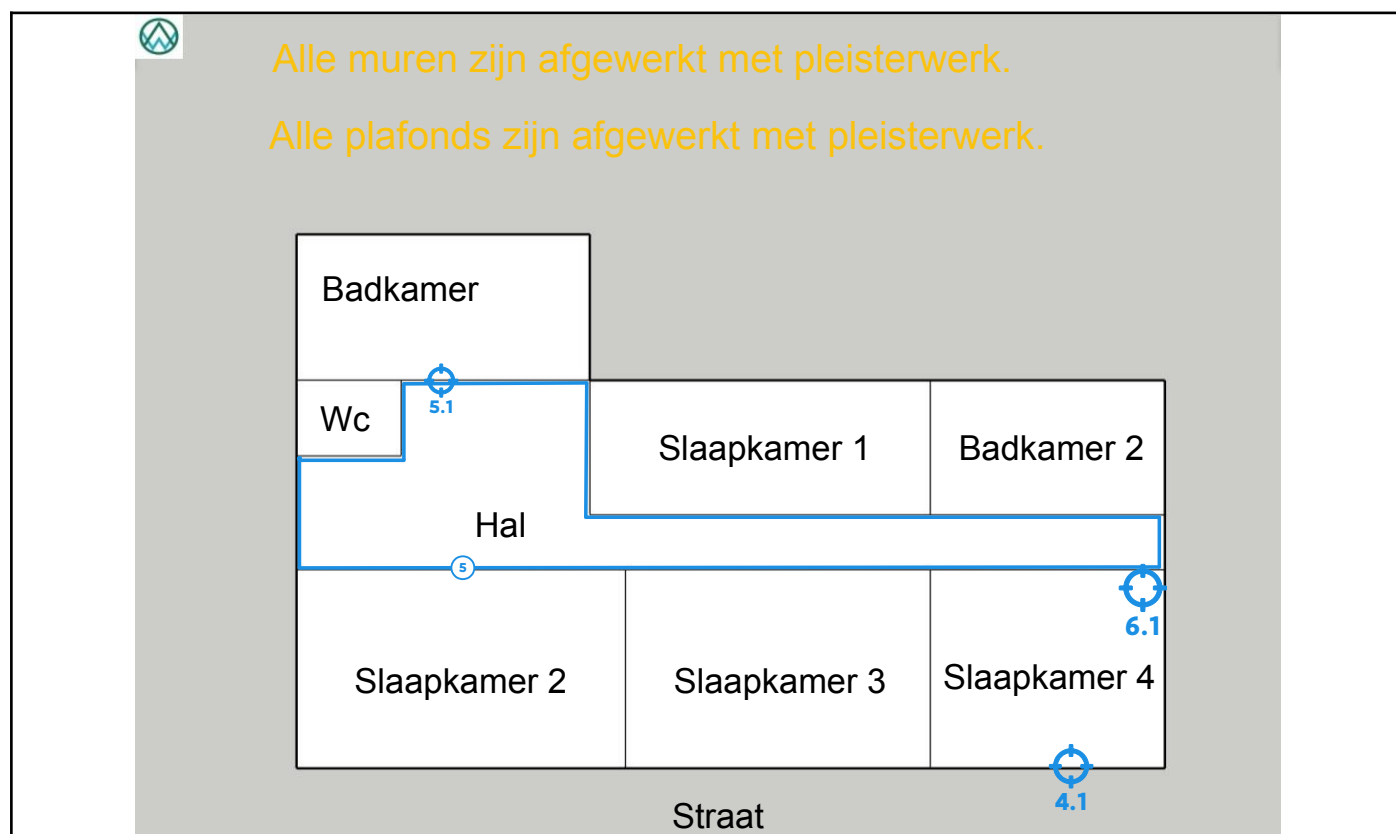
## Plan 1.2: Plan verdieping 1

| Beschrijving | Type | Actie |
|---|---|---|
| 6.1 Code: Staal 2 plafonds | Mengmonster | - |

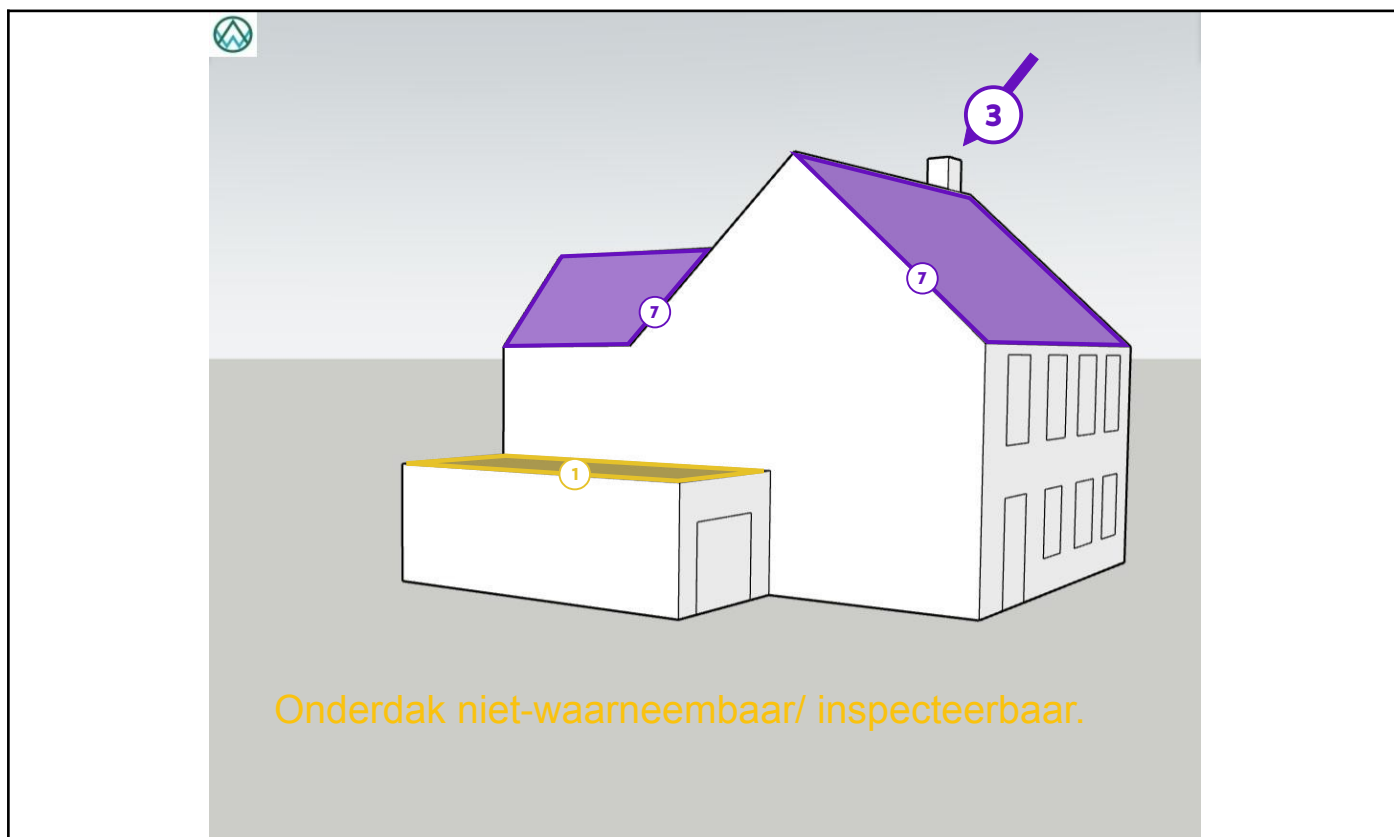
## Plan 1.4: Plan zij-aanzicht woning

| Beschrijving | Type | Actie |
|---|---|---|
| 7. Dak woning | Overige ruimte of materiaal | - |
