# Asbestinventarisatetest

Keiberg 51, 9340 Lede

Attestnummer : 20260921-000092.000

Uitgegeven op : 21.09.2026

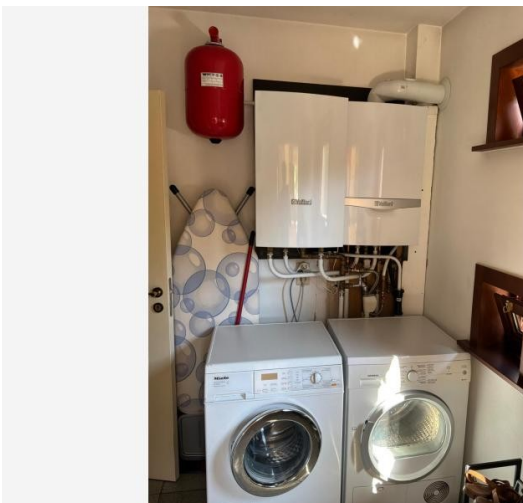
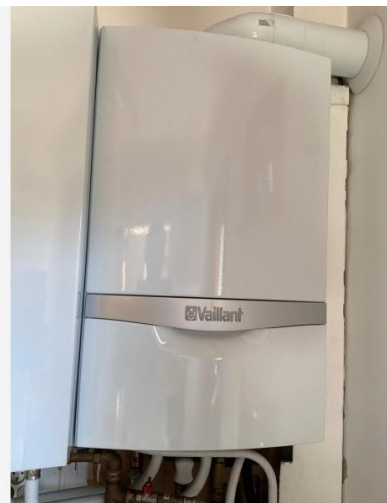
## Fiche 8: 7. Ketel: Geen asbest verdachte pakkingen waarneembaar

| Beschrijving | Notitie | Terug te vinden op plannen |
|---|---|---|
| Fiche 8: 7. Ketel: Geen asbest verdachte pakkingen waarneembaar | Aan de ketel zijn geen asbest verdachte pakkingen waar te nemen. Indien de ketel een bouwjaar van voor 2001 heeft kunnen er zich mogelijks binnen in de ketel nog asbest verdachte pakkingen bevinden. | - |

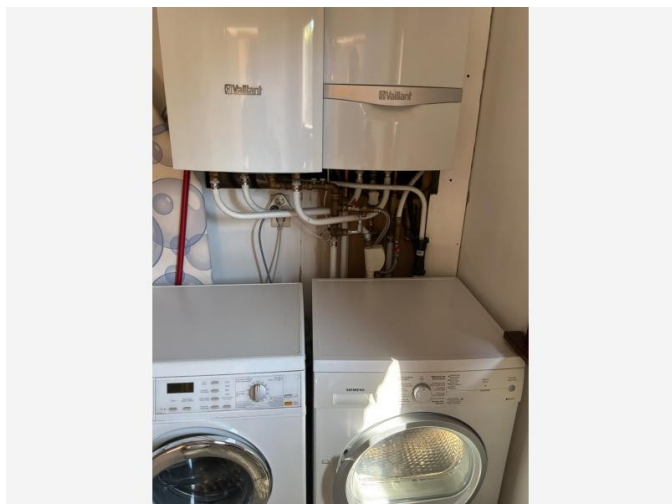
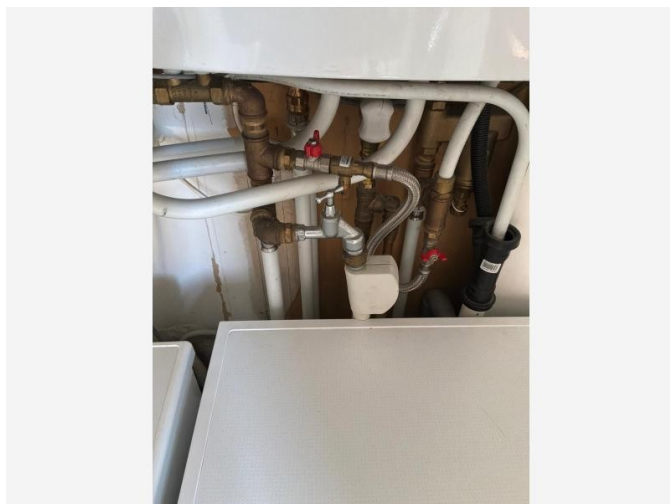
### Fiche 10: 8. buisisolatie verwarmingsbuizen: niet aanwezig

| Beschrijving | Notitie | Terug te vinden op plannen |
|---|---|---|
| Fiche 10: 8. buisisolatie verwarmingsbuizen: niet aanwezig | Deze toepassing is niet asbest verdacht. | - |
