# Asbestinventarisatattest

Lenniksebaan 73, 1701 Dilbeek

Attestnummer : 20260917-000426.000

Uitgegeven op : 17.09.2026

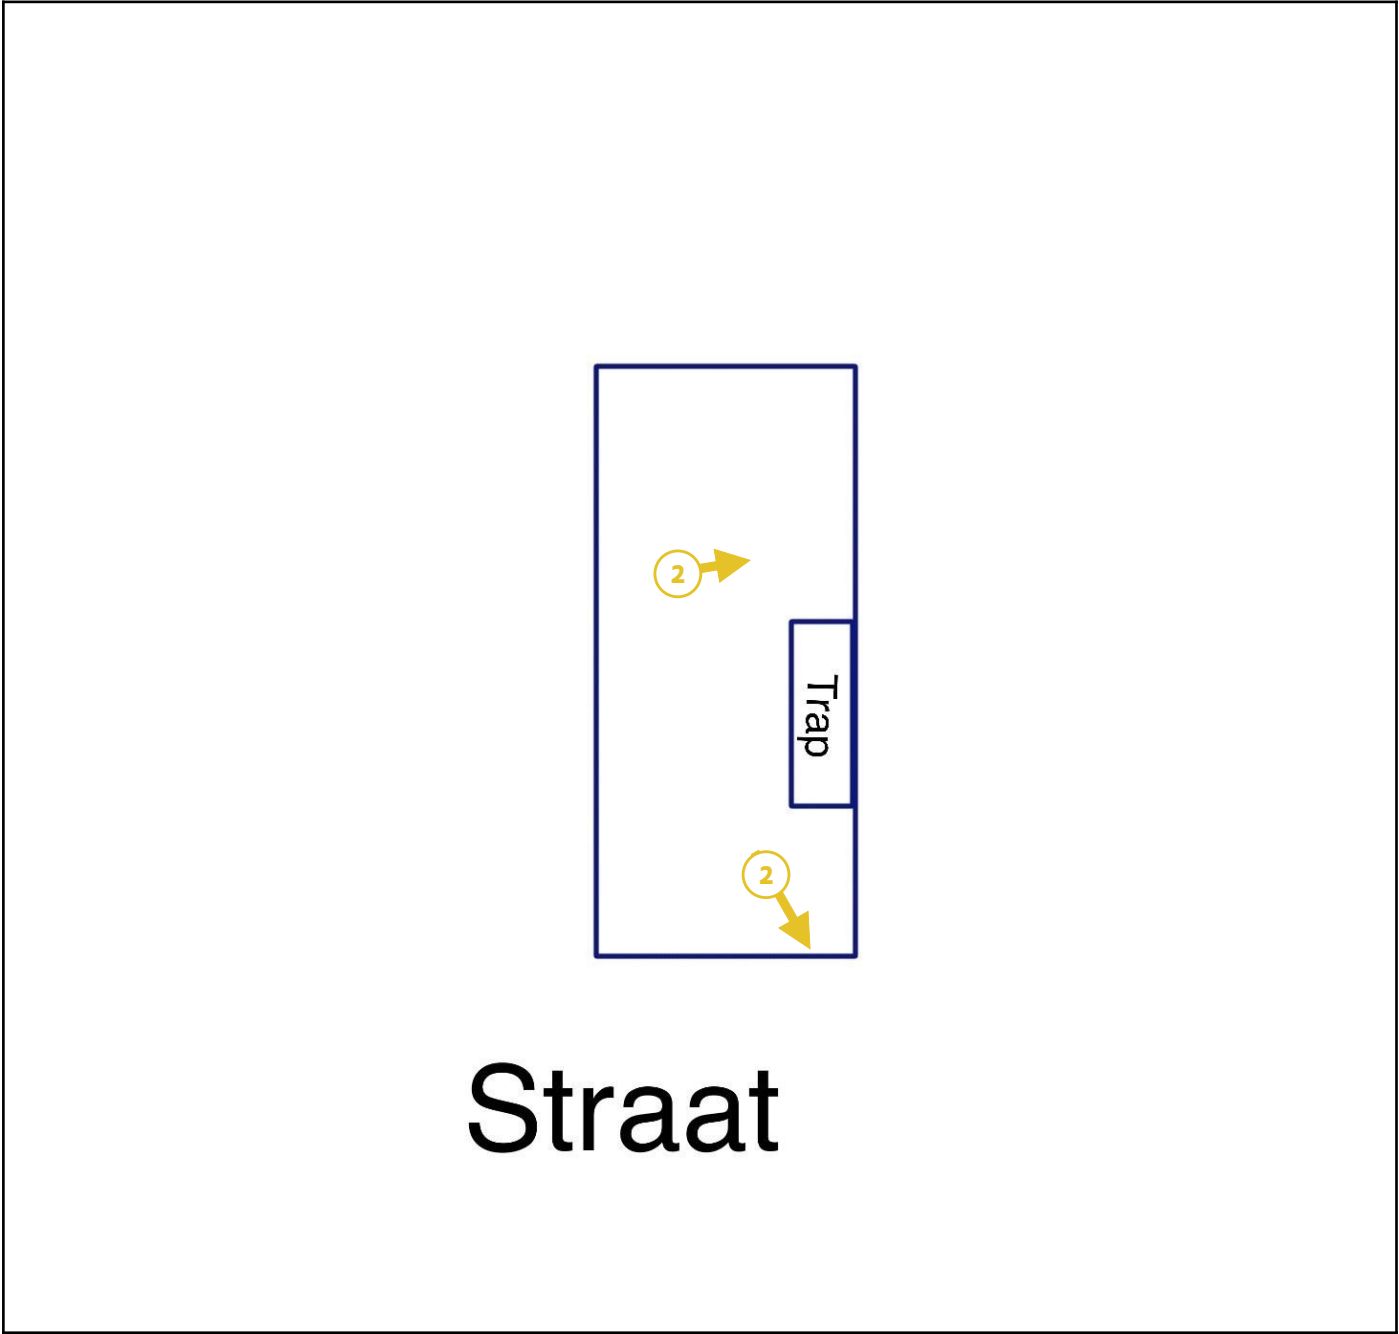
Plan 1.7: kelder

| Beschrijving | Type | Actie |
|---|---|---|
| 2. Bakeliet toepassingen | Asbestmateriaal | Zorgvuldig beheren |
