# Asbestinventarisatattest

Tiensesteenweg 169, 3010 Leuven

Attestnummer : 20260418-000077.000

Uitgegeven op : 18.04.2026

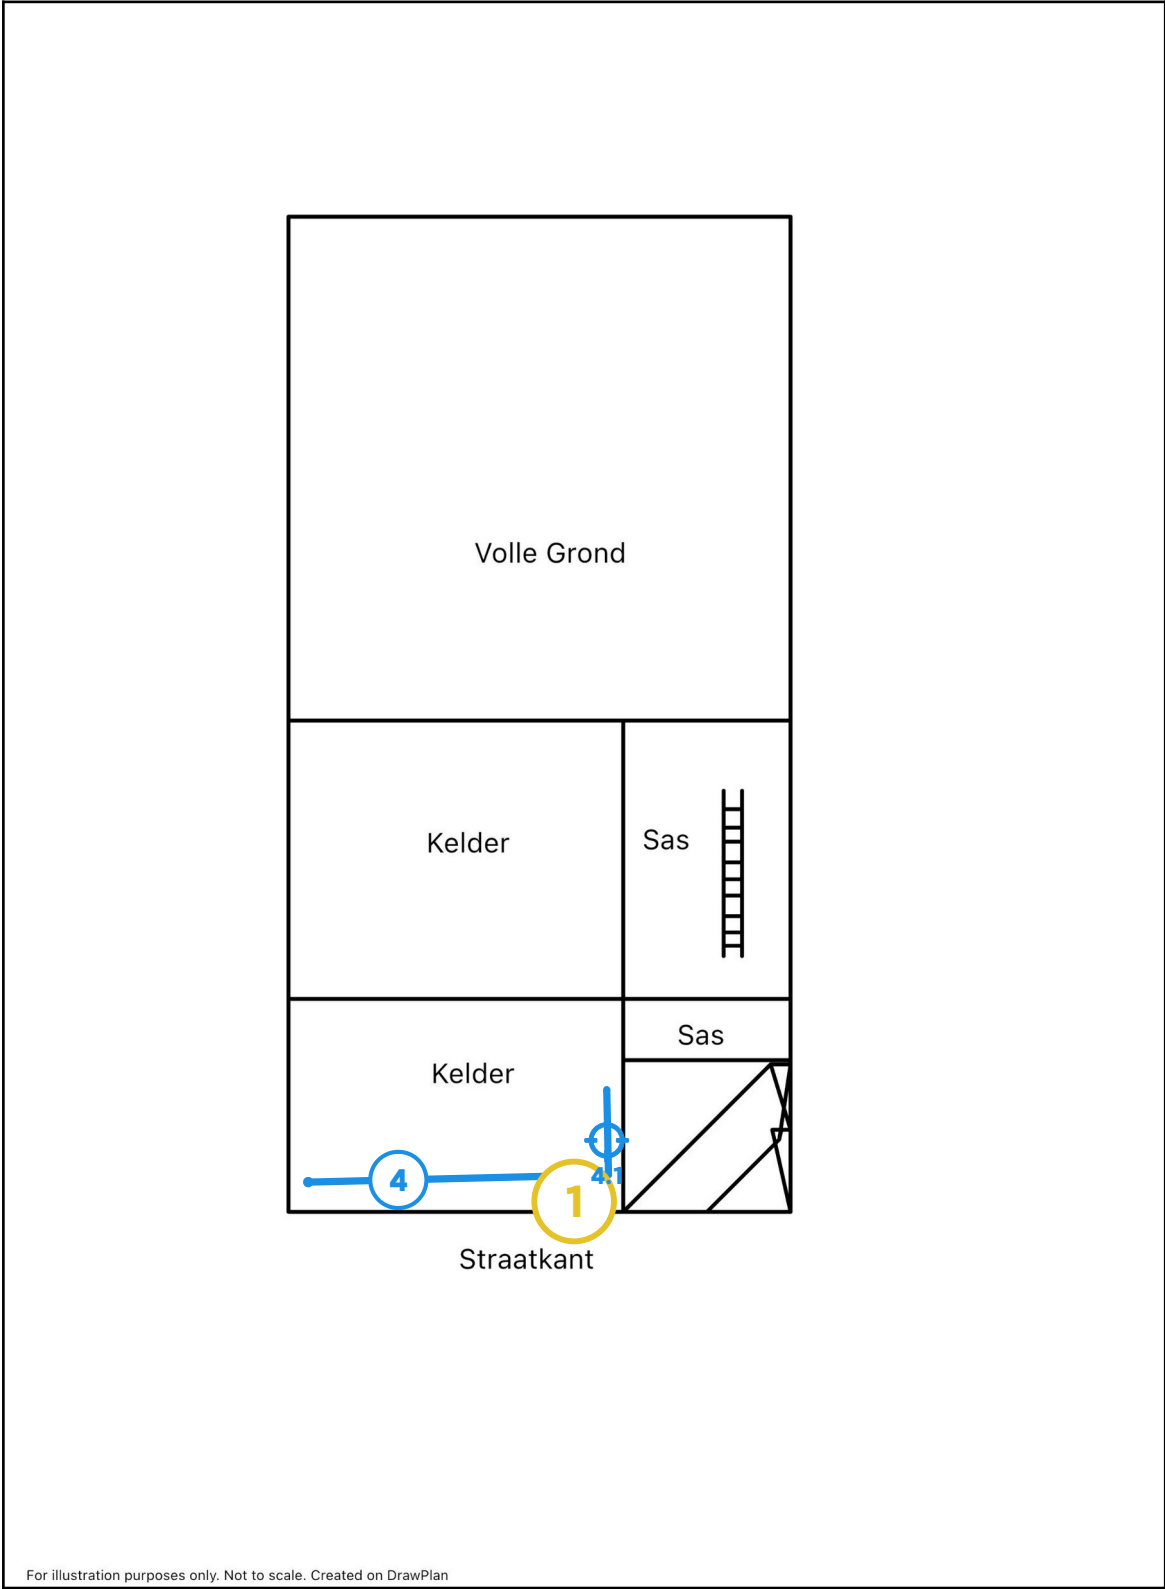
# Plan 1.1: Woning plan - V-1 - varia

| 4.1 Code: MM01 | Mengmonster | - |

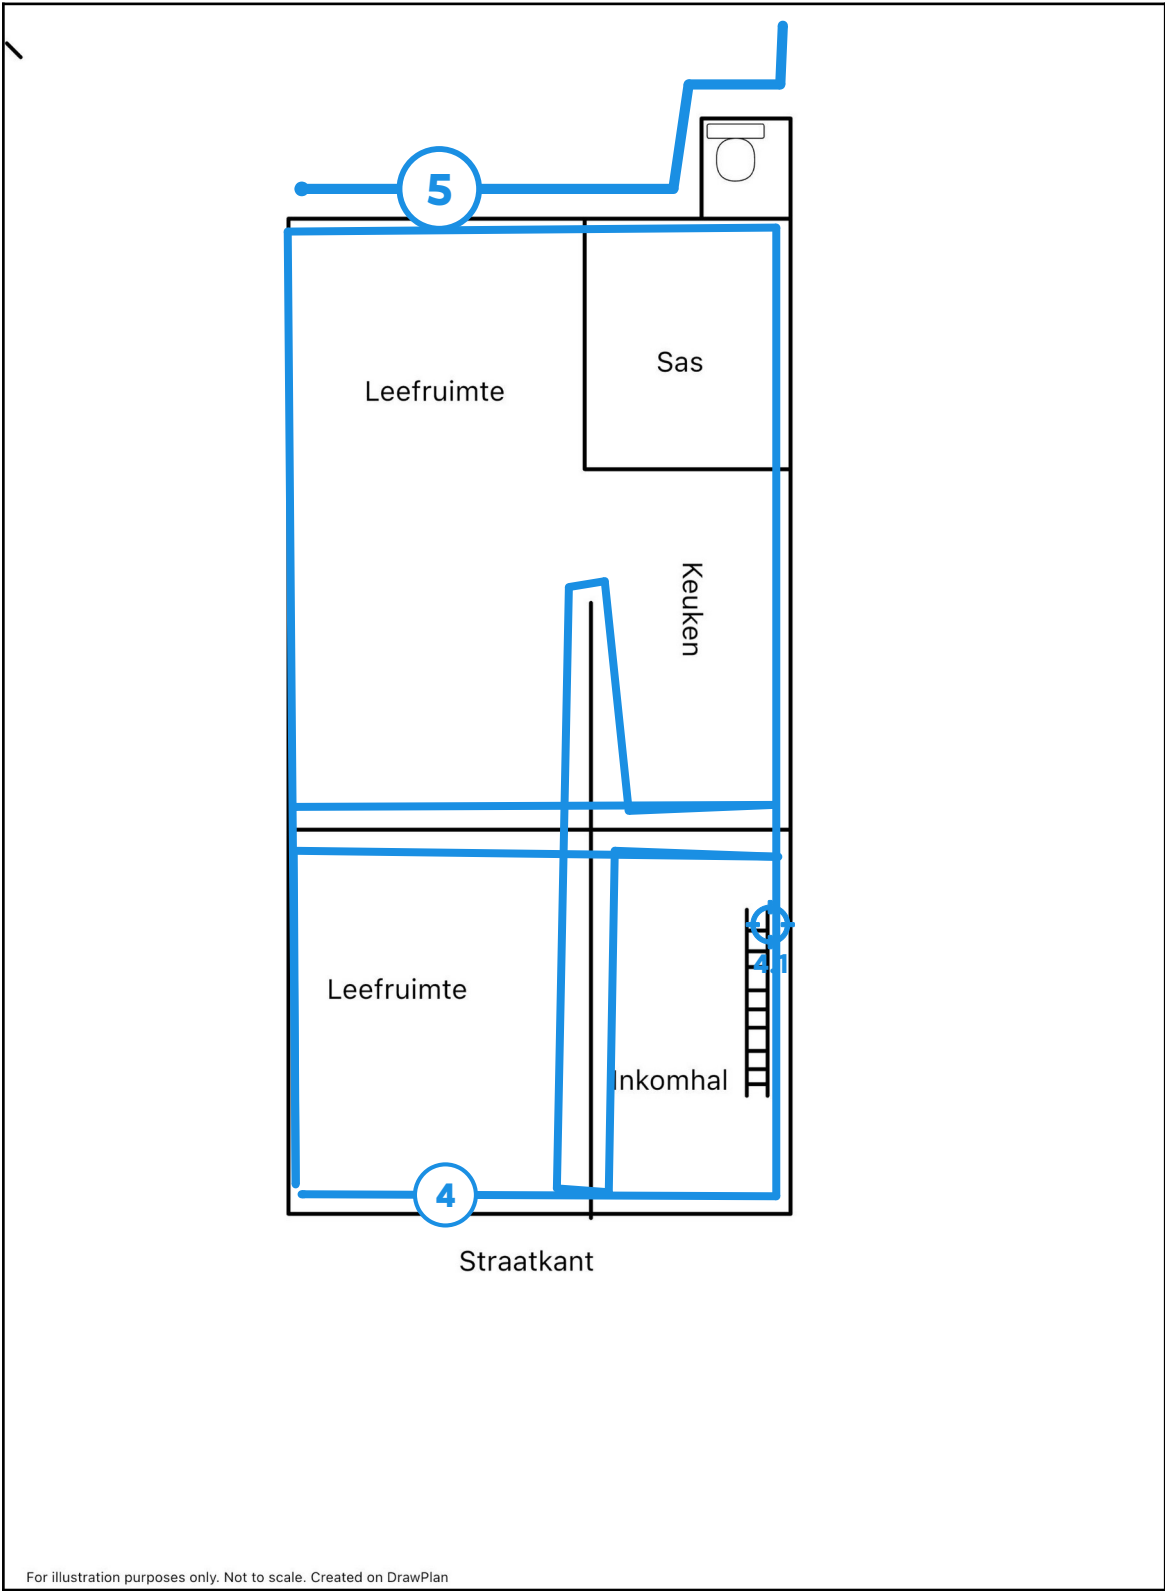
# Plan 1.2: Woning plan - V+0 - wanden

| 5. Crepi gevel - Extrapolatie | Geen asbest | - |

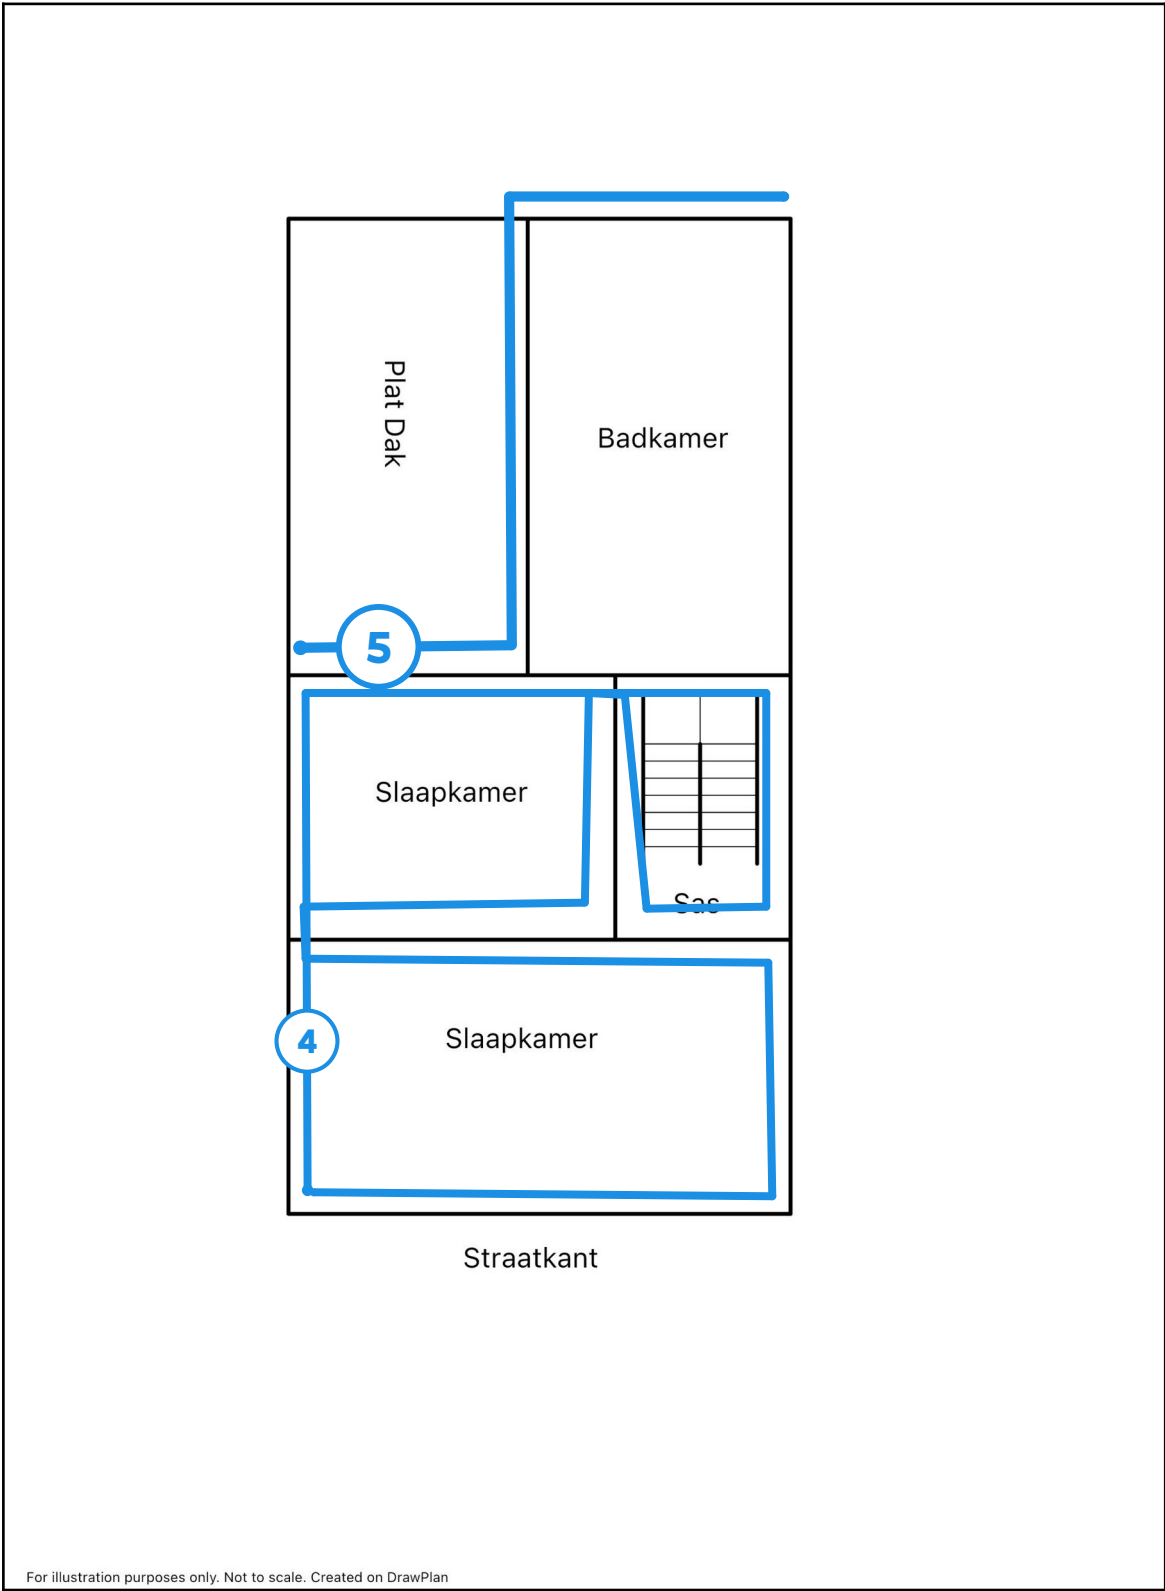
# Plan 1.5: Woning plan - V+1 - wanden

| 5. Crepi gevel - Extrapolatie | Geen asbest | - |

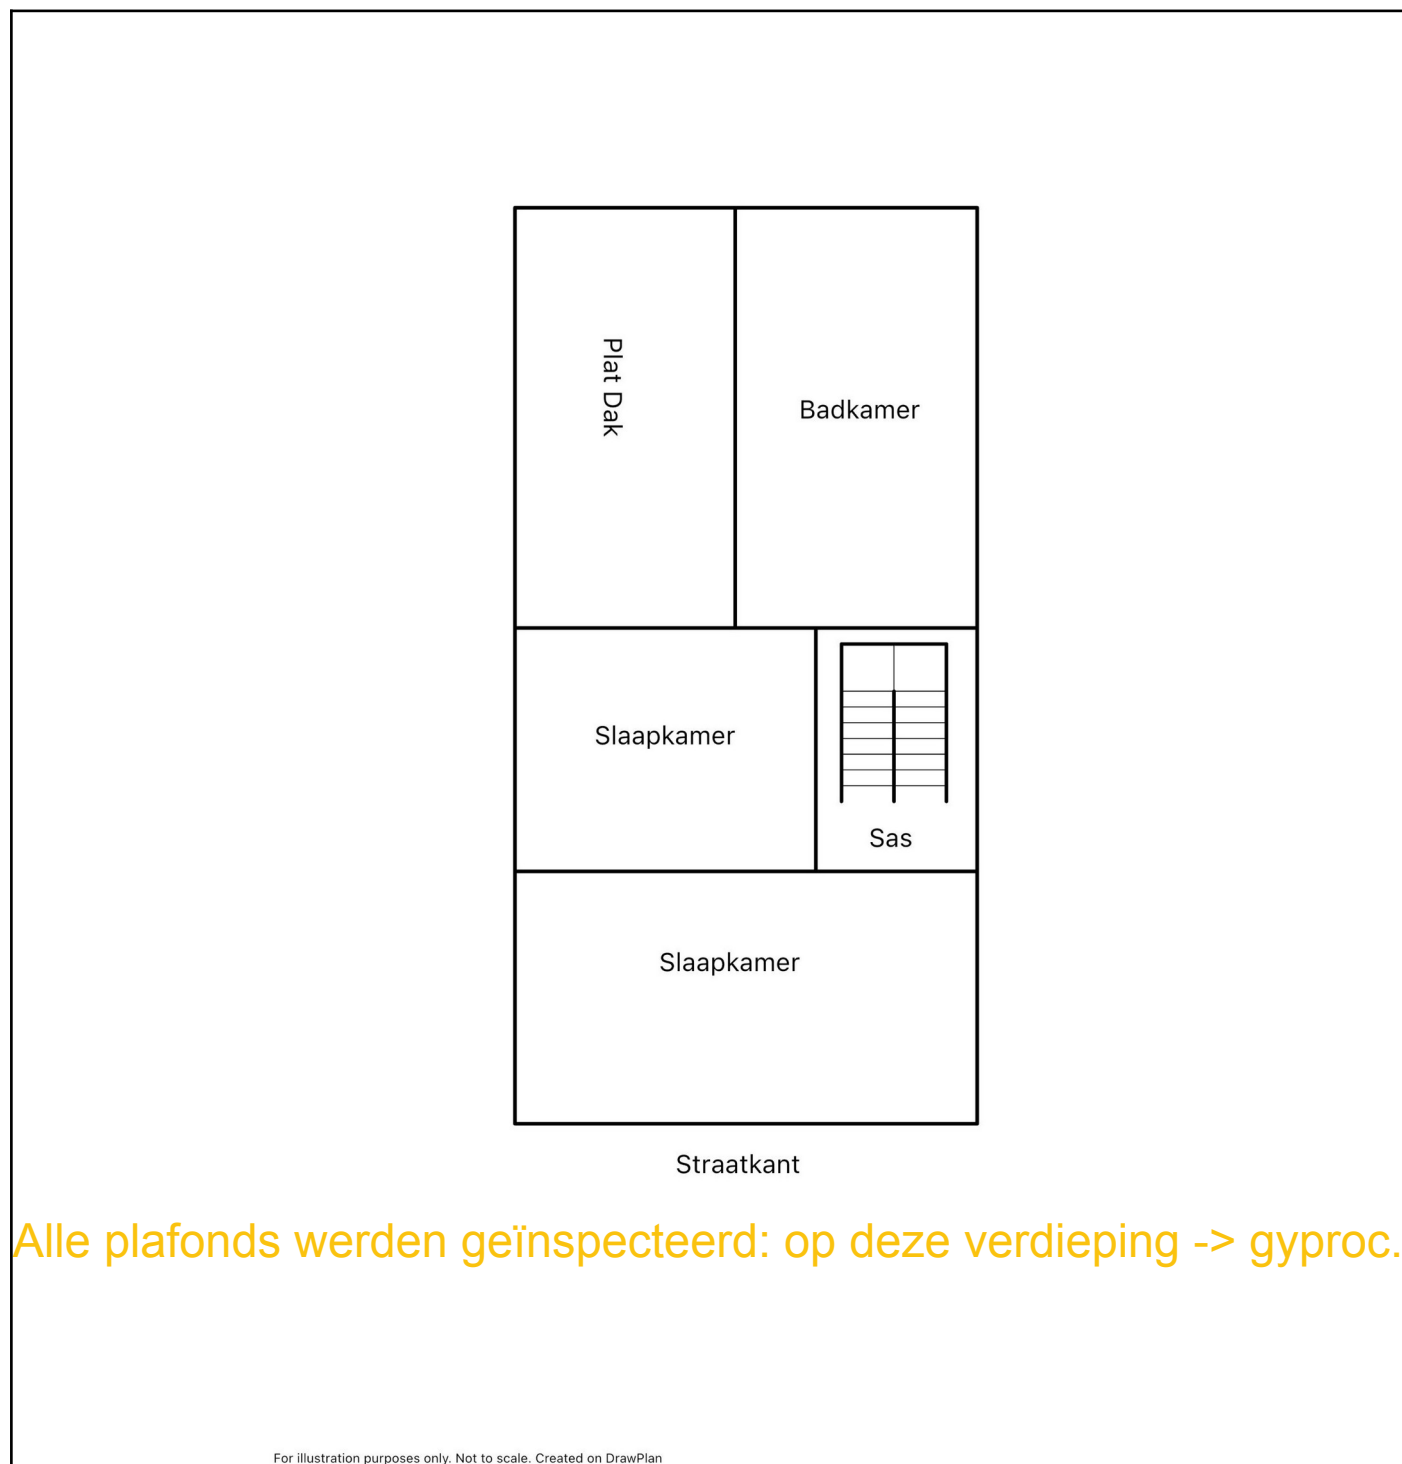
## Plan 1.6: Woning plan - V+1 - plafond

| Beschrijving | Type | Actie |
|---|---|---|
| 3. Gyproc vals plafond | Advies | - |

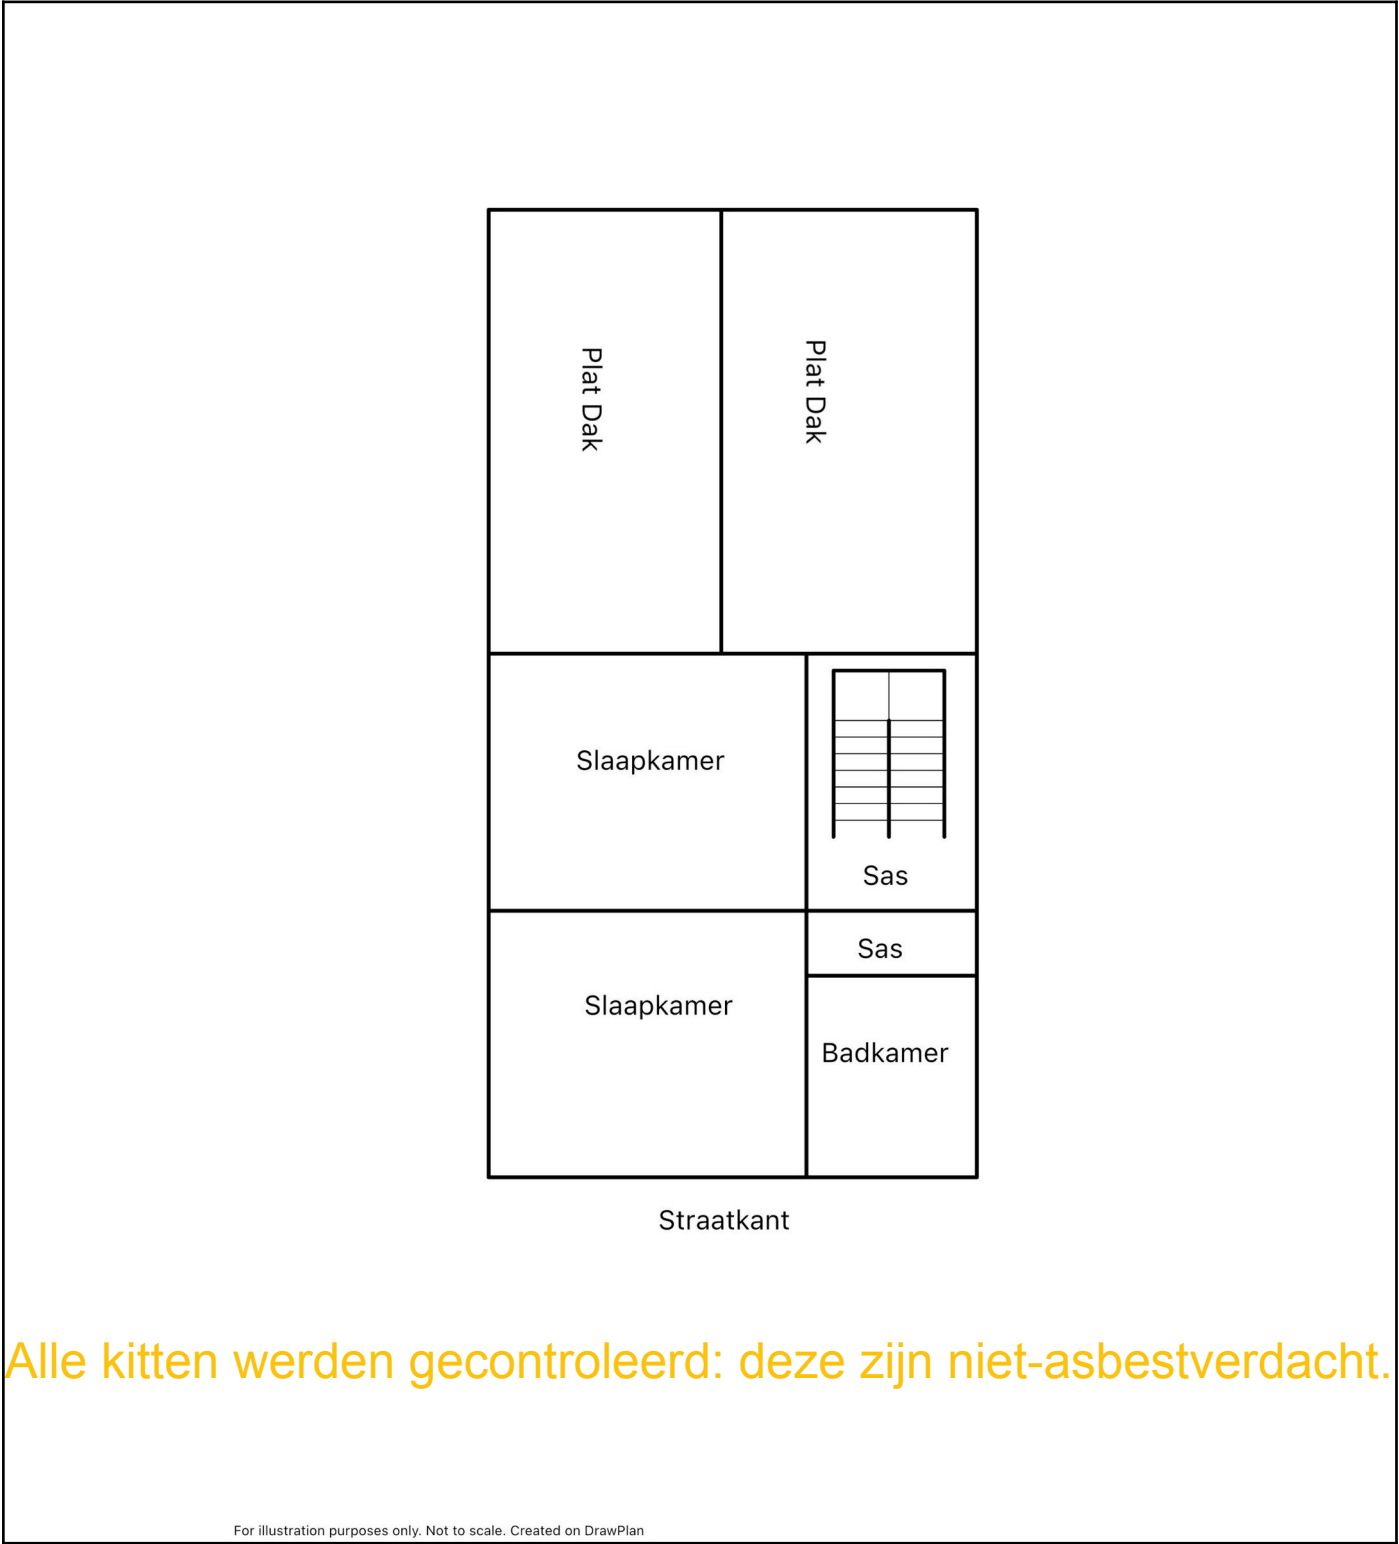
## Plan 1.10: Woning plan - V+2 - varia

| Beschrijving | Type | Actie |
|---|---|---|
| 9. Kit ramen (niet asbestverdacht) | Overige ruimte of materiaal | - |

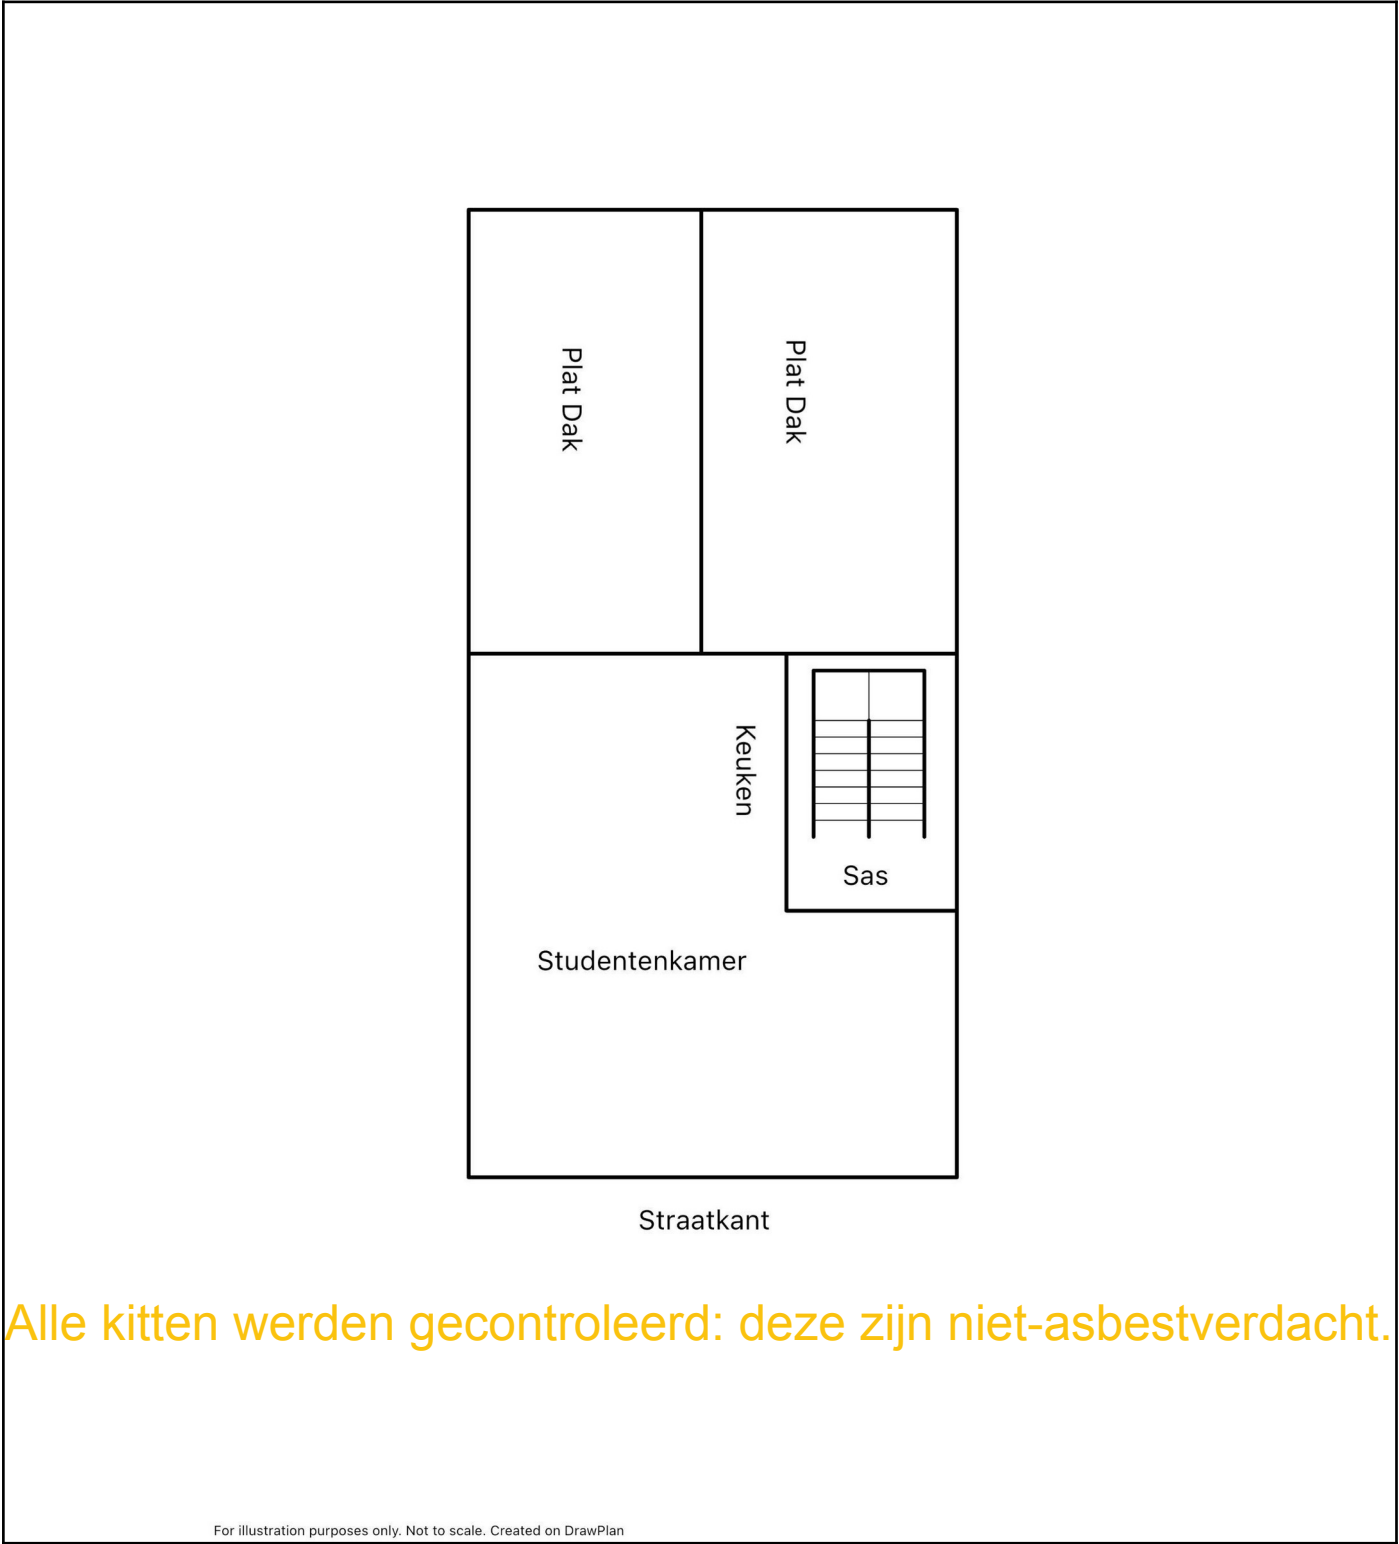
# Plan 1.13: Woning plan - V+3 - varia

| Beschrijving | Type | Actie |
|---|---|---|
| 9. Kit ramen (niet asbestverdacht) | Overige ruimte of materiaal | - |

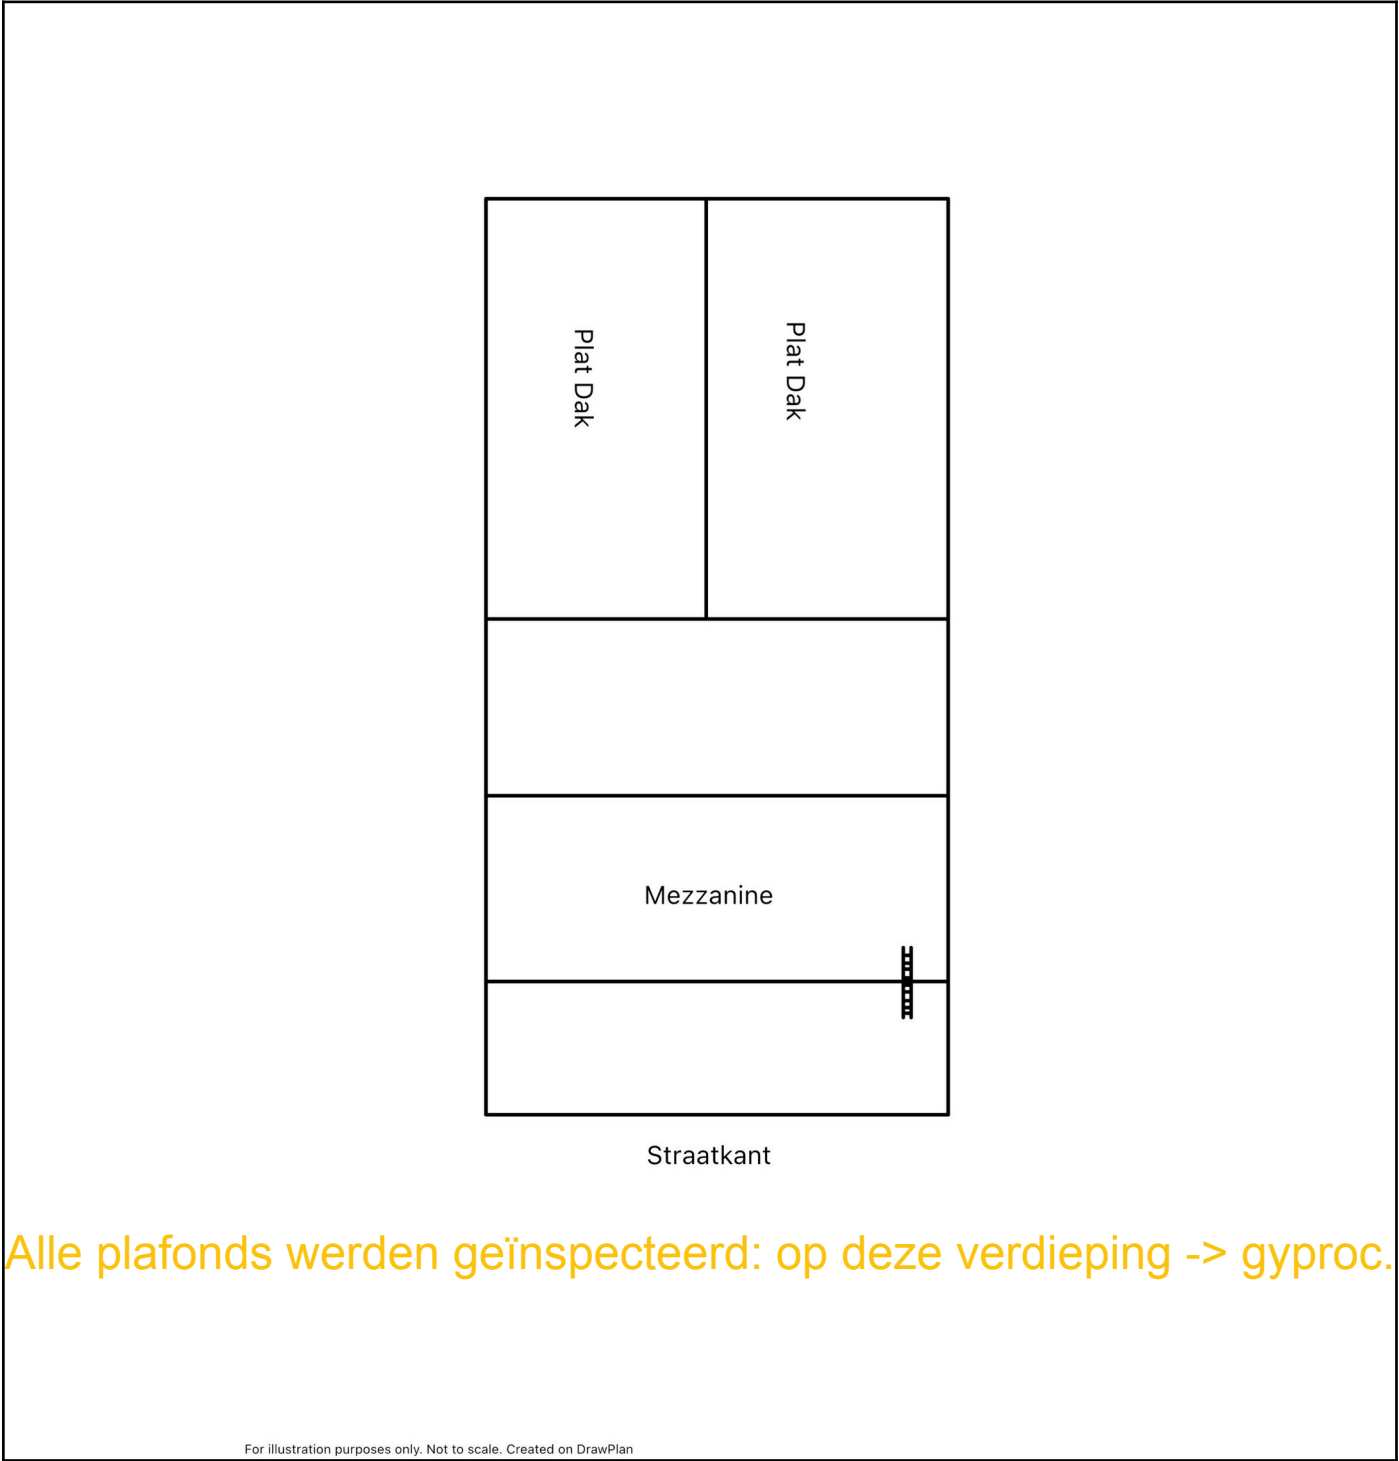
# Plan 1.14: Woning plan - V+4 - varia

| Beschrijving | Type | Actie |
|---|---|---|
| 3. Gyproc vals plafond | Advies | - |

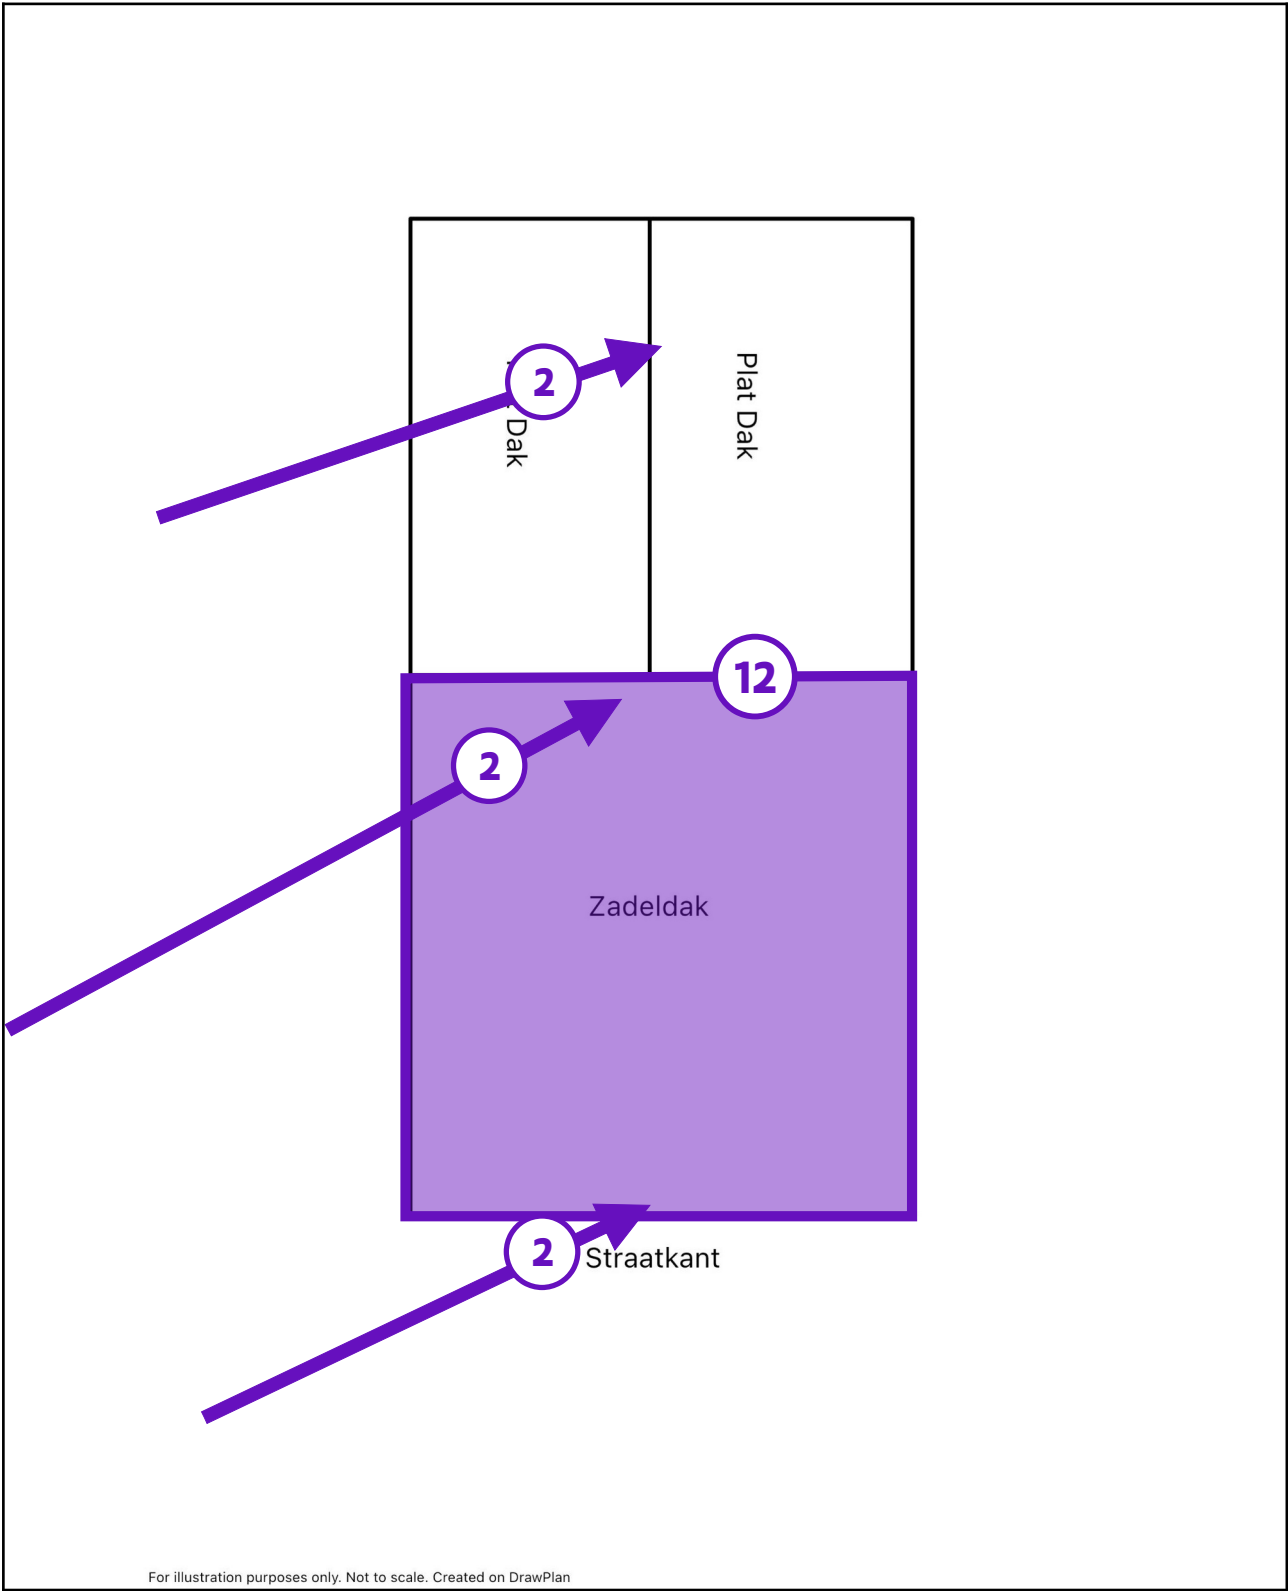
# Plan 1.15: Woning plan - dak

| 12. Dakbedekking (niet asbestverdacht) | Overige ruimte of materiaal | - |
